OŚRODEK DOKUMENTACJI
ZABYTEKÓW W WARSZAWIE
KARTA EWIDENCYJNA ZABYTEKÓW
ARCHITEKTURY I BUDOWNICTWA

BUDYNEK GOSPODARCZY W ZESPOLE KOSZAR OB. NIEUŻYTKOWANY
UL. KOZIETULSKIEGO NR 7

76-200 SŁUPSK ul. Kozietulskiego 7
nr hipoteczny

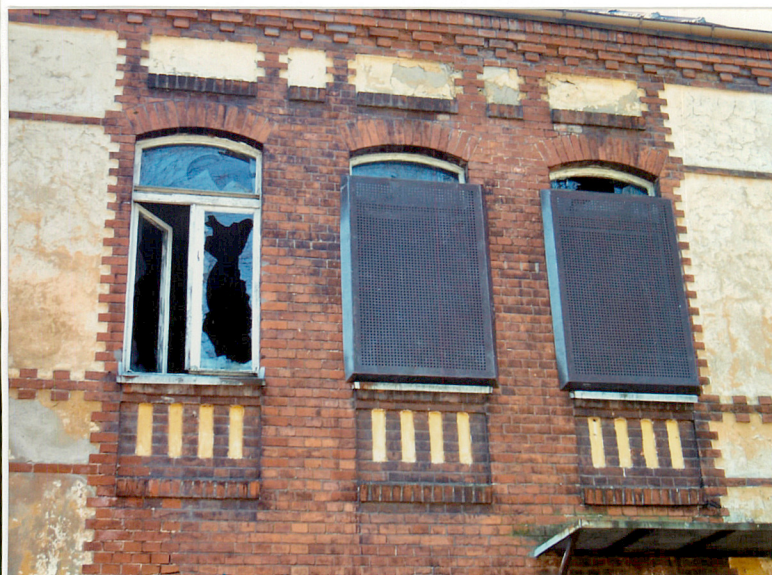
Okna: współczesne, drewniane, skrzynkowe, pojedyncze, trójpodziałowe z nadślemieniem zamkniętym łukiem odcinkowym.

| 3. Okna w elewacji j.w. | 10.11. Stropy w piwnicach | |

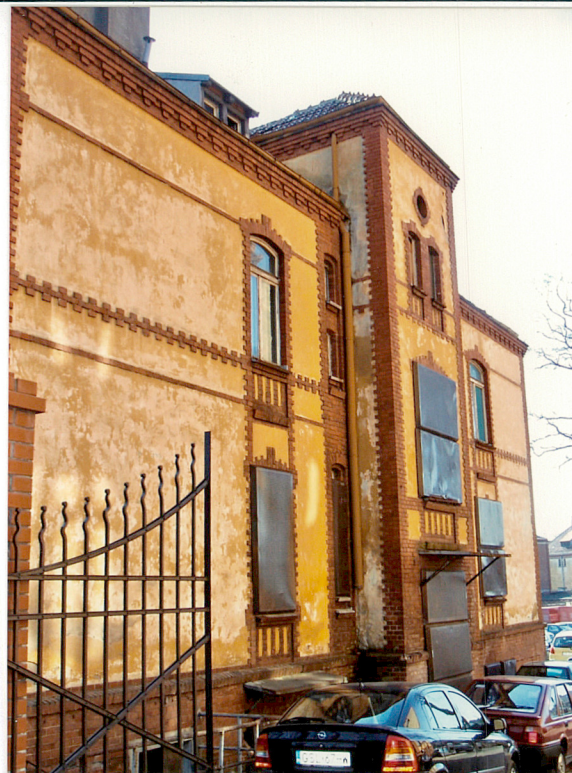
Elewacja pn. 4-osiowa w I i II kondygnacji, 2-osiowa w III kondygnacji ryzalitu. Na 3 osi I i II kondygnacji oraz na 1-2 osi III kondygnacji – ryzalit. Na 3 osi I kondygnacji otwór drzwiowy zamknięty łukiem odcinkowym. Otwory okienne o wykroju wydłużonego prostokąta zamknięte łukami odcinkowymi. Na 2 osi wąskie, małe, po dwa w każdej kondygnacji umieszczone jeden nad drugim. W III kondygnacji ryzalitu otwory okienne małe i wąskie nad którymi okrągły otwór okienny. Dekoracja architektoniczna i podziały jak w elewacji zachodniej.

| 4. Elewacja północna | 12. Fragment wnętrza w skrzydle północnym | |

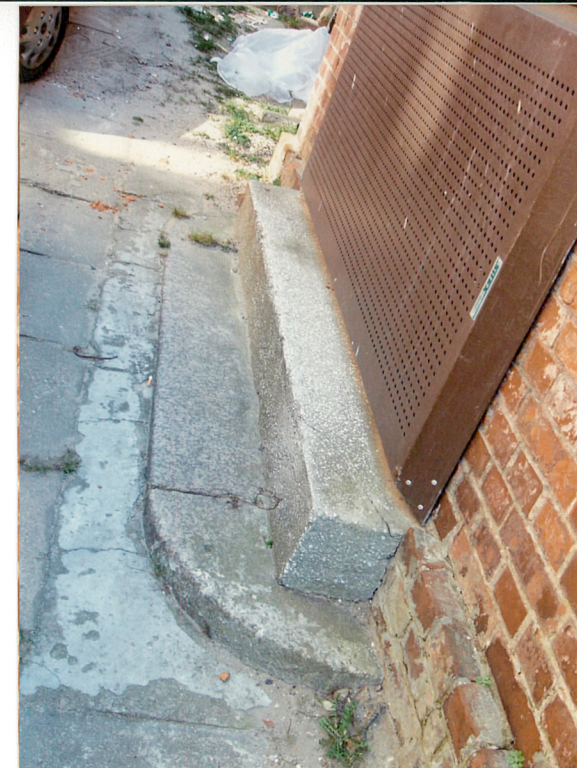
Schody zew.: współczesne, betonowe, 1-biegowe, przy elewacji pn.-zachodniej 2-stopniowe, zewnętrzny stopień z granitu, pierwotny.

| 5. Granitowy stopień schodów w elewacji j.w. | 13. Fragment wnętrza w części środkowej (korpus) | |

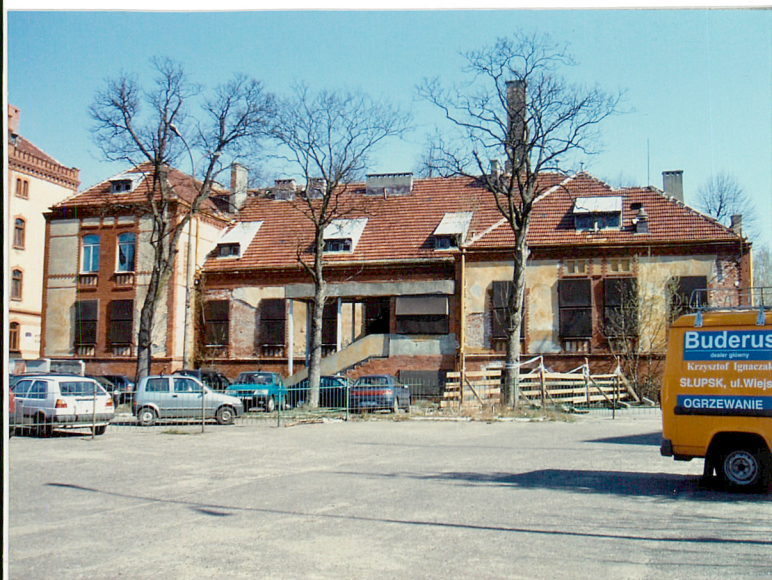
Elewacja zach. 11-osiowa w I kondygnacji, 2-osiowa w II kondygnacji skrzydła północnego. Na 1-2 osi I i II kondygnacji skrzydło północne. Na 7 osi I kondygnacji aneks. Na 8-11 osi I kondygnacji skrzydło południowe. Otwory okienne o wykroju wydłużonego prostokąta zamknięte łukami odcinkowymi. Otwór okienny aneksu o wykroju leżącego prostokąta. Dekoracja architektoniczna i podziały jak w elewacji zachodniej.

| 6. Elewacja zachodnia | 14.15. Głowice kolumn w pomieszczeniach parteru | |

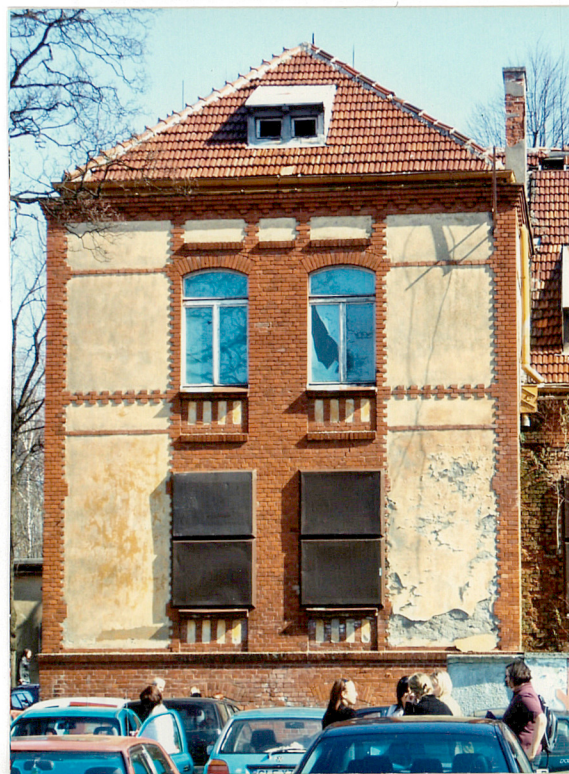
| 7. Elewacja zachodnia część północna | 16. Współczesne schody wewnętrzne | |

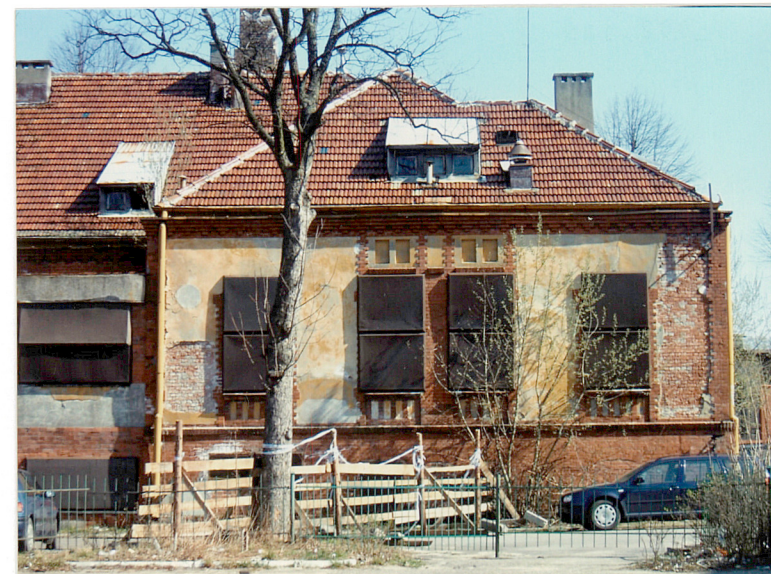
| 1. Elewacja wschodnia część południowa i środkowa | 8. Elewacja zachodnia część południowa | 17-20. Więźba dachowa |

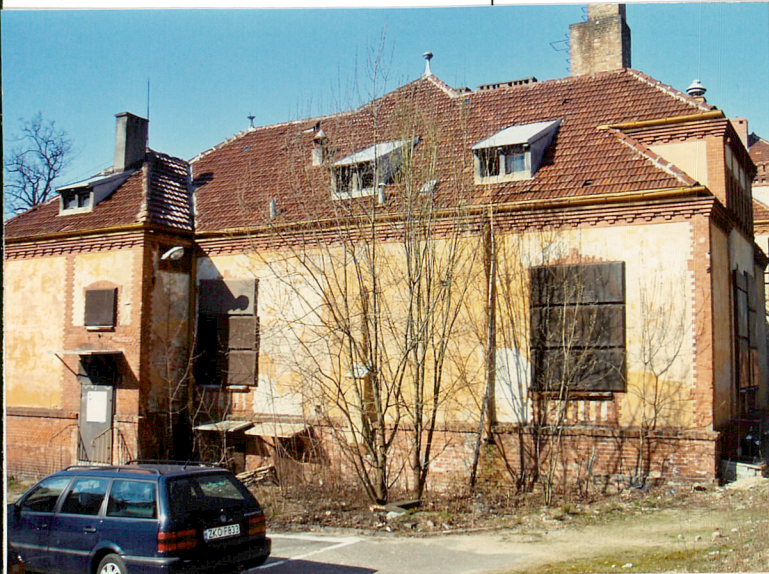
Elewacja pd. 3-osiowa. Na 1 osi I kondygnacji ryzalit – otwór drzwiowy zamknięty łukiem odcinkowym, nad którym mały otwór okienny. Otwory okienne elewacji o wykroju wydłużonego prostokąta zamknięte łukami odcinkowymi. Dekoracja architektoniczna i podziały jak w elewacji zachodniej.

| 2. Elewacja wschodnia część północna | 9. Elewacja południowa | |

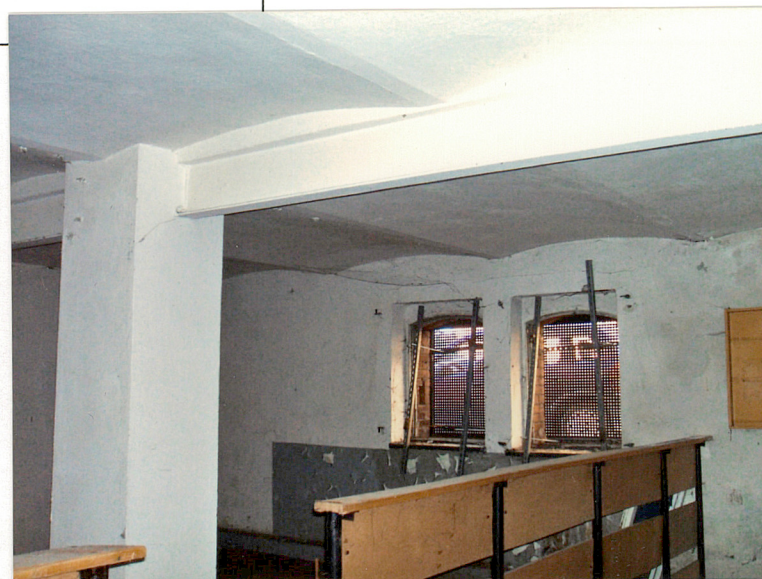
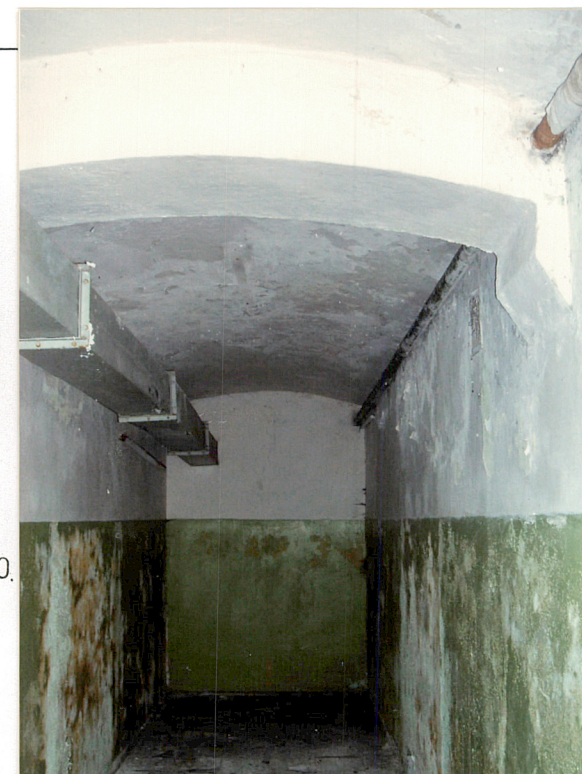
10.

Stropy w piwnicach, ceramiczne, odcinkowe na belkach stalowych, otynkowane; nad wyższymi kondygnacjami stropy drewniane belkowe z otynkowaną podsufitką.

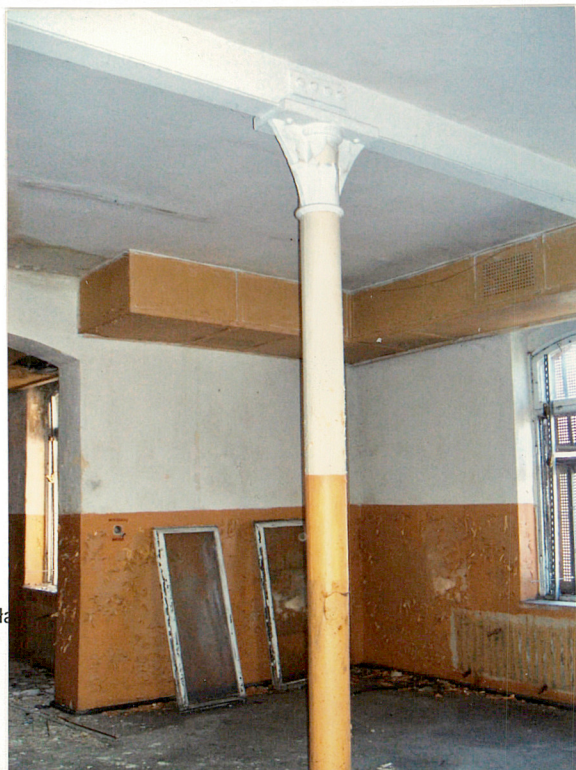
12.

Wnętrze: zmienione współcześnie poprzez wprowadzenie podziałów wewnętrznych tworzących szereg pomieszczeń. Na parterze korpusu pierwotnie prawdopodobnie dwie duże sale jedna od zachodu druga od wschodu. W skrzydle północnym pierwotnie w I kondygnacji klatka schodowa i po jednym pomieszczeniu po obu stronach traktu komunikacyjnego. Na piętrze ten sam układ lub w części wschodniej kilka pomieszczeń. W I kondygnacji skrzydła południowego prawdopodobnie jedna duża sala w części wschodniej i mniejsza w części zachodniej. Współcześnie zmieniono wejścia do budynku. Z całą pewnością pierwotne było wejście w elewacji północnej, prawdopodobnie też w elewacji południowej. Współcześnie wybito z otworu okiennego otwór drzwiowy w elewacji wschodniej i dostawiono aneks z wejściem przy elewacji zachodniej.

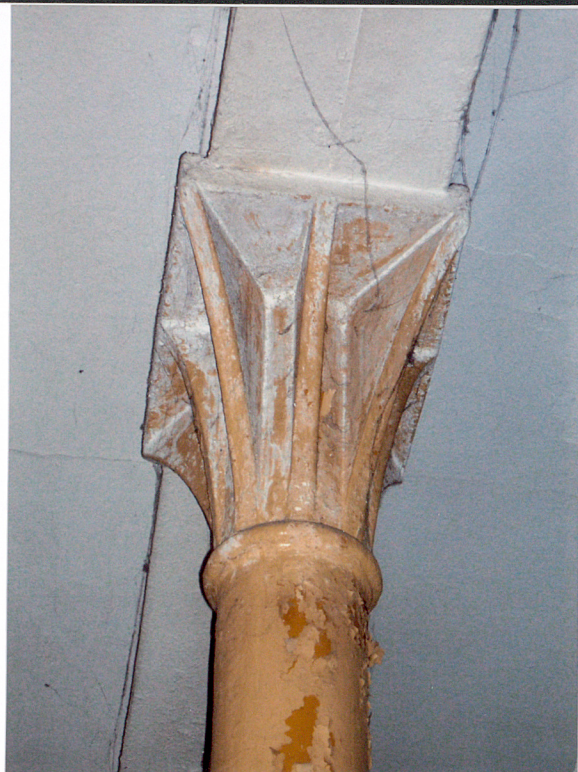
14.

Wyposażenie: żeliwne kolumny podtrzymujące stropy.

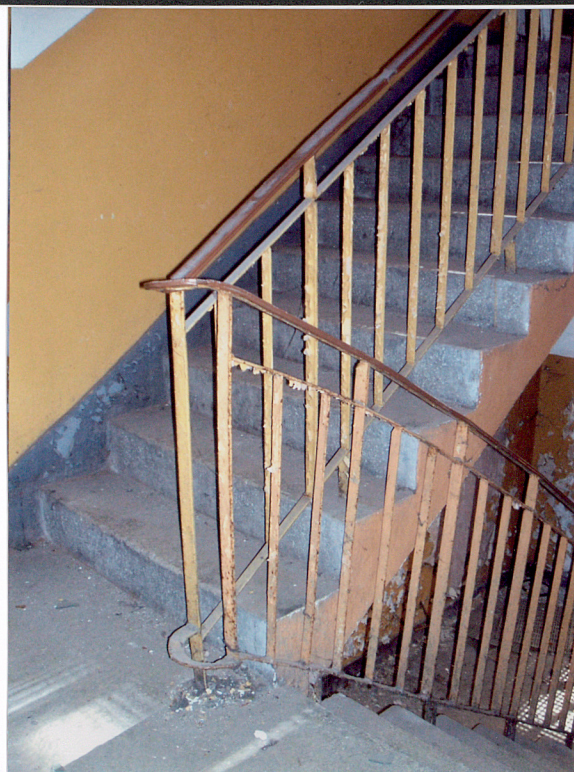
16.

Schody wew.: współczesne, z lastriko, do piwnic 1-biegowe, w części północnej 2-biegowe powrotne, w części południowej zabiegowe.

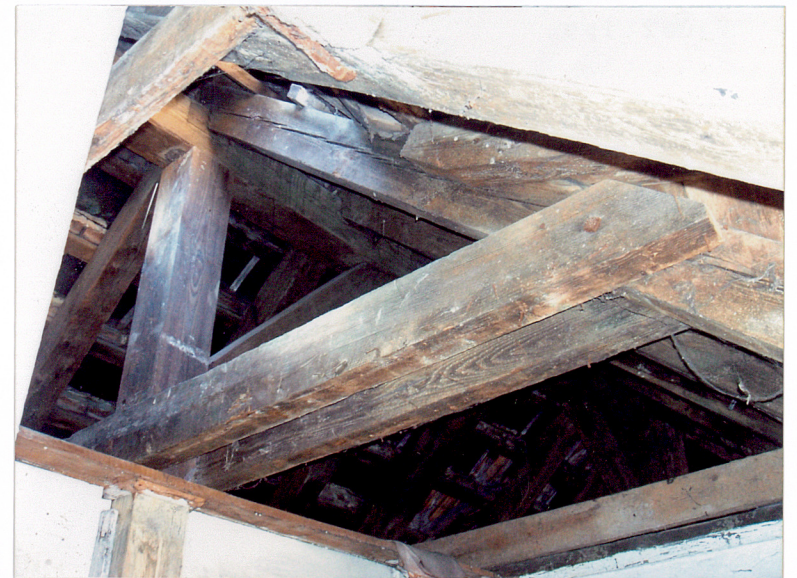
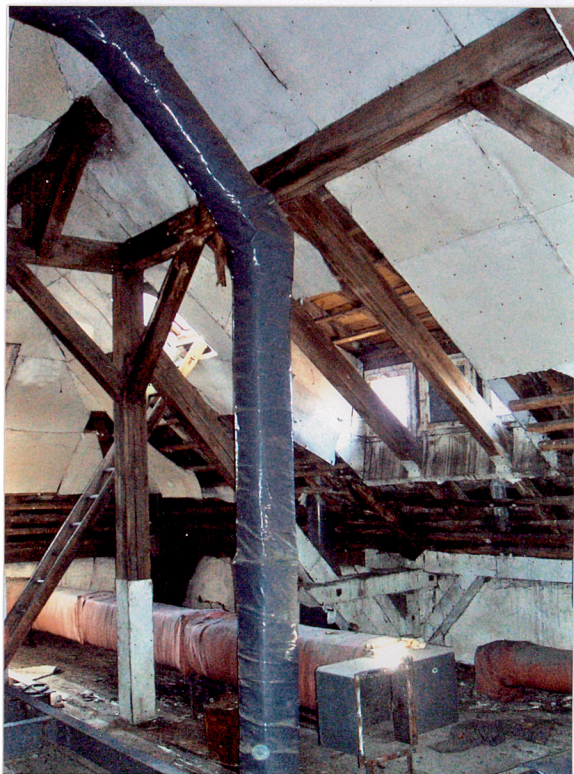
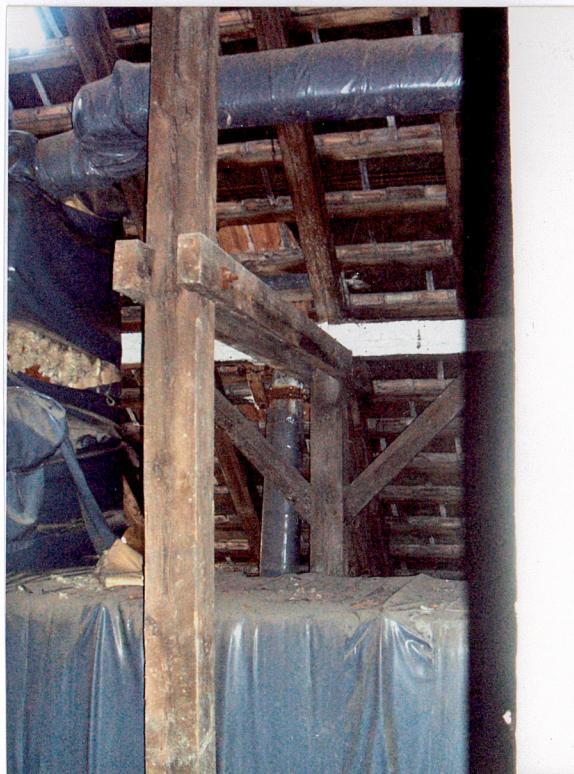
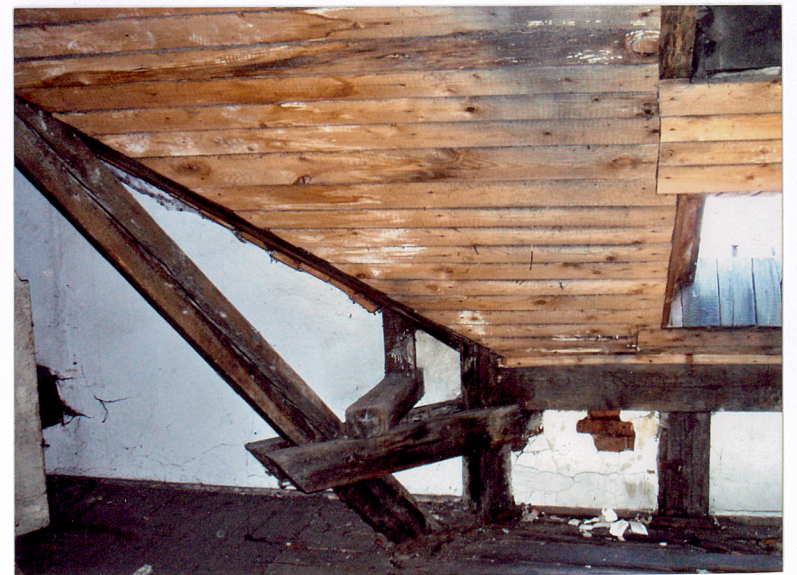
17.

Wieżba dachowa drewniana, płatwiowo-kleszczowa z jedną (część północna) lub trzema ścianami stolcowymi (część południowa i środkowa) oraz ścianką kolankową. Słupy z zastrzałami i mieczami. Kleszcze łączące zastrzały ze słupami ścianki kolankowej oraz krokwie ze słupami przechodzące pod płatwiami.
