KARTA EWIDENCYJNA ZABYTKÓW
ARCHITEKTURY I BUDOWNICTWA

WILLA KILKUMIESZKANIOWA

1880 — 1890

Haffner
ul. Bieruta 15

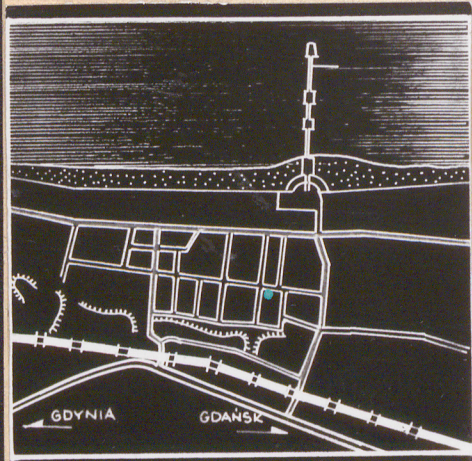
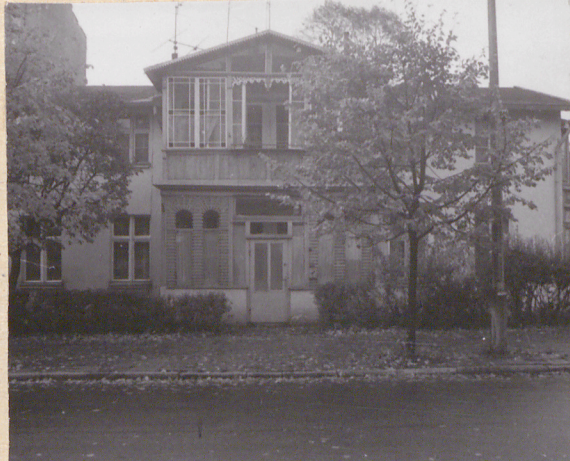
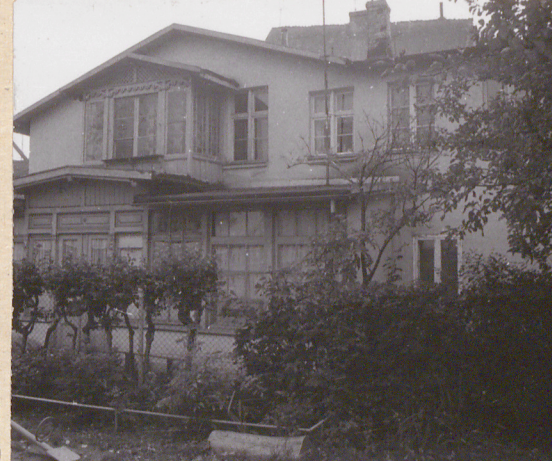
11. Zdjęcia, plan sytuacyjny, rzuty — autor zdjęć — Wł. Niedzielko — ZP "Inwestprojekt" Sopot — X 1982

- Bryła budynku rozczłonkowana. W części wschodniej weranda dwukondygnacyjna zwieńczona trójkątnym szczytem. W części północnej w parterze obszerna weranda na podmurówce nadbudowana na wysokości piętra. Okapy dachu budynku i werand wysunięte, oparte na ozdobnie profilowanych końcach krokwi. Werandy zdobione drewnianą ażurową dekoracją o motywach roślinnych i kwiatowych. Tynki gładkie jasnożółte. Stolarka okienna nieozdobna, zachowana. Stolarka drzwiowa - nieozdobna, zachowana.
