Kamienica czynszowa kilkumieszkaniowa z usługami w parterze
/handel/

S O P O T

11. Zdjęcia, plan sytuacyjny, rzuty - autor zdjęć - Wł. Niedzielko - ZP "Inwestprojekt" Sopot X 1982

ul. Bieruta 24

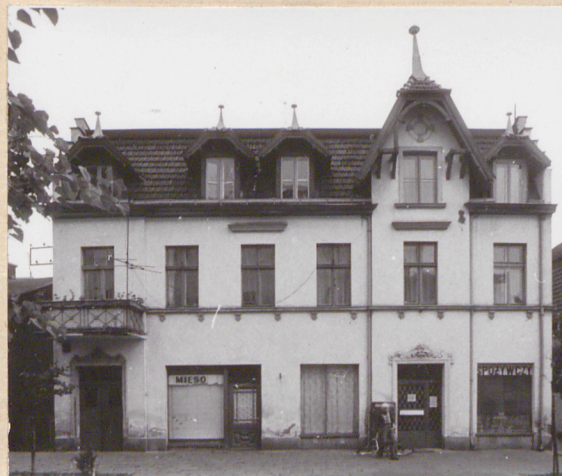
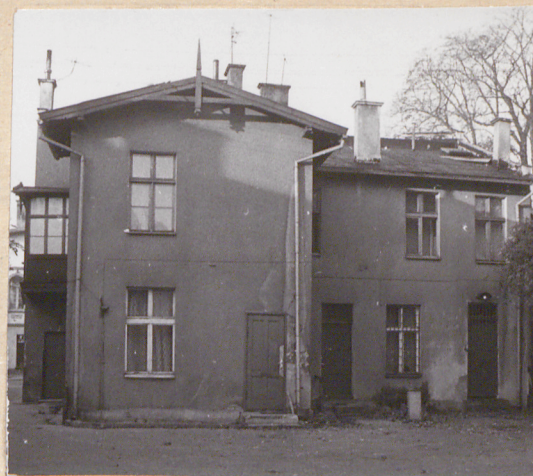
- Bryła budynku zwarta, w części południowej elewacji zachodniej lekko wysunięty ryzalit wyniesiony ponad połac dachu zwieńczony wysokim dachem naczółkowym ze sterczyną. W elewacji zachodniej facjaty przykryte daszkami naczółkowymi, zwieńczone sterczynami. W elewacji zachodniej balkon na planie prostokąta na wysokości drugiej kondygnacji. Cokół wokół budynku niski. Gzyms międzykondygnacyjny lekko wysunięty profilowany wsparty na kroksztynach. Gzyms wieńczący mocno wysunięty, profilowany. Opaski wokół drzwi wejściowych wzbogacone ornamentem z wici roślinnej. Tynki gładkie, białe. Elementy architektonicznego detalu beżowe.
