545/2

K L U K I Smot Smiti We

KLUKI nr 14-15

BUDYNEK GOSPODARCZY

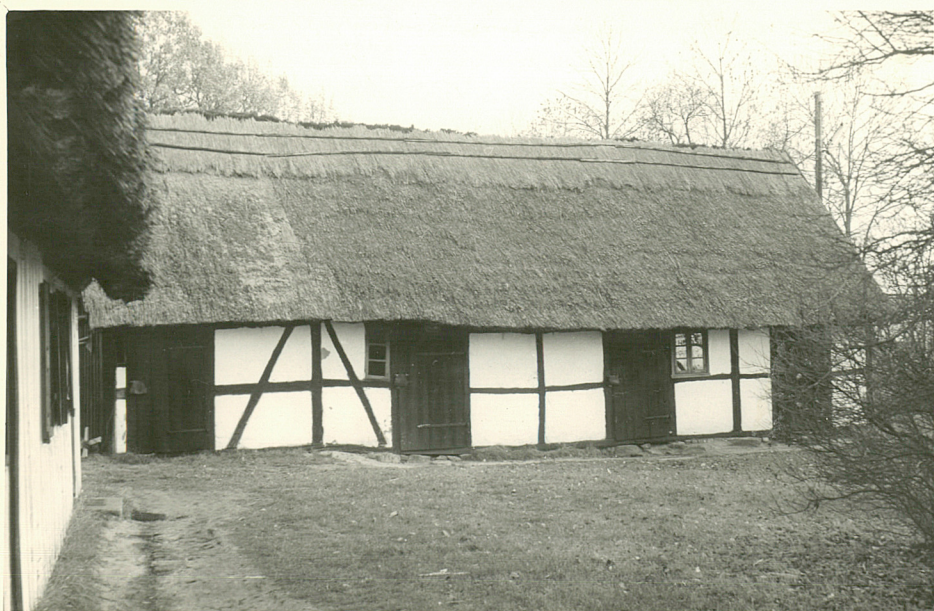
Budynek gospodarczy na planie prostokąta, parterowy, kryty dwuspadowym dachem, czwórwnętrzny - licząc od drogi - skład paszy, stajnia, obora, kurnik.

Fundamenty obiektu z kamieni polnych ułożonych luzem. Na nich posadowione są podwaliny ścian zewnętrznych i wewnętrznych, które mają konstrukcję szkieletową z wypełnieniem szachulcowym. W ścianie licowej wschodniej fragment muru z cegły. Ściany szczytowe budynku szalowane deskami.

Strop drewniany, deskowy. Dach krokwiowo-jętkowy, wzmocniony wiatrownicami, kryty trzciną. Szczyt pld.-wsch. szachulcowy, szalowany deskami, szczyt pkn.-zach. szalowany jest tylko deskami. W obu szczytach drzwiczki.

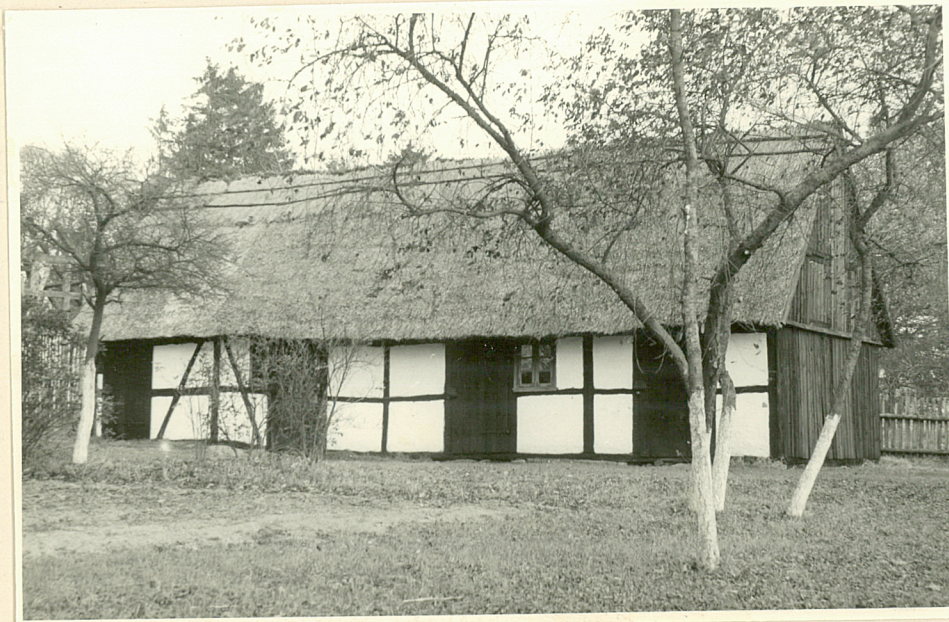
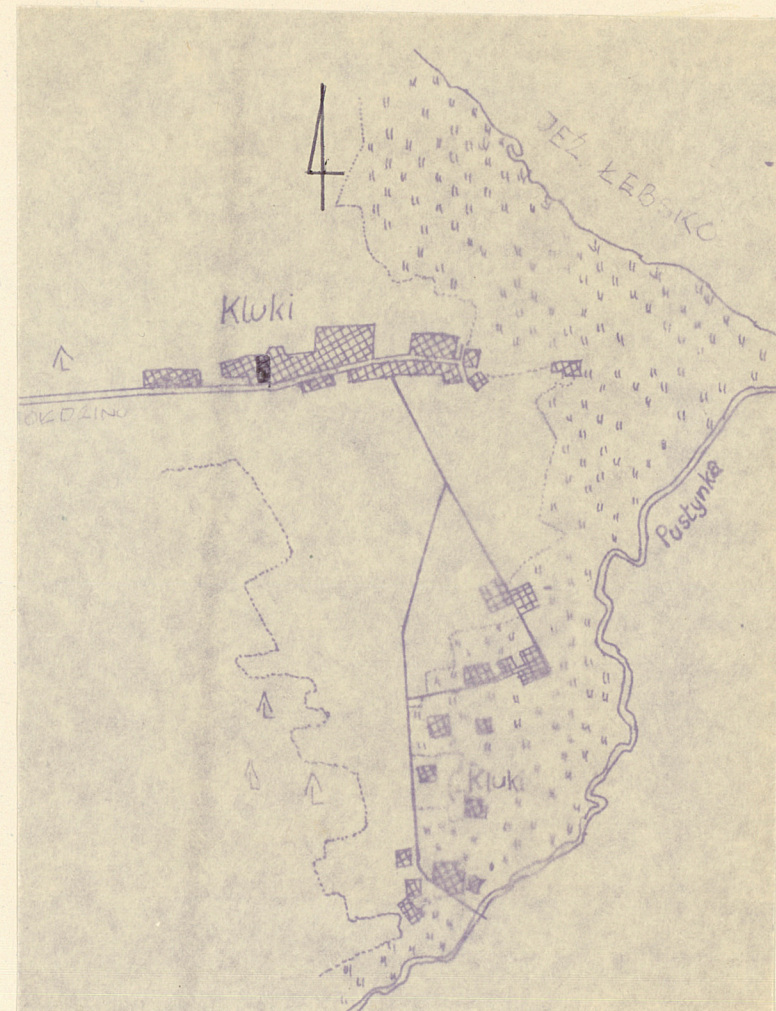
orientacja, sytuacja, zdjęcie

Zagroda nr 14/15 usytuowana jest po lewej stronie drogi wiodącej ze Smółdzina do Kluk. Budynki na działce usytuowane są w podkowie. W skład zagrody wchodzi: budynek mieszkalny i trzy budynki gospodarcze. Dwa z nich położone są z obu stron budynku mieszkalnego prostopadle do drogi. Budynek mieszkalny w głębi podwórza równolegle do drogi. Opisywany budynek znajduje się w pld.-wsch. części zagrody. Trzeci budynek gospodarczy z tyłu zagrody. Całość obejście otoczone drewnianym, sztachetowym płotem.
