KARTA EWIDENCYJNA ZABYTEKÓW
ARCHITEKTURY I BUDOWNICTWA

Kamienica czynszowa-wielomieszkaniowa.

Sopot

4. Adres ul.Kopernika 6

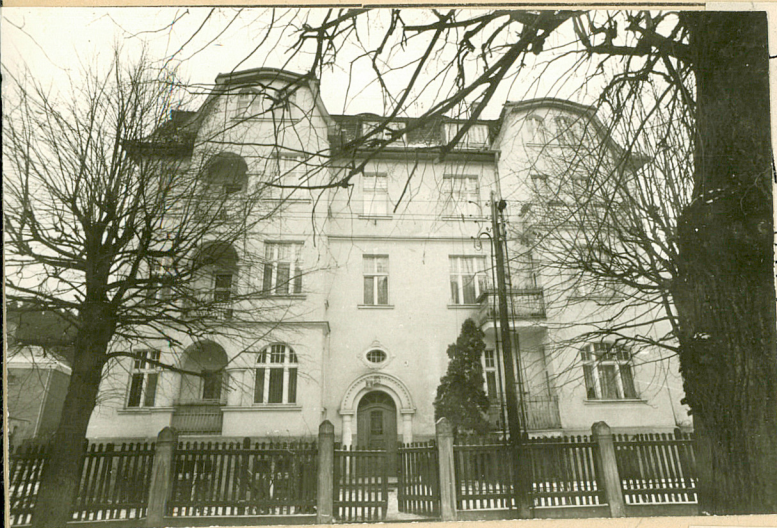
Modernistyczna kamienica czynszowa wielomieszkaniowa, wybudowana prawdopodobnie ok. 1910 r.

- Budynek usytuowany jest w północno-zachodniej części miasta, wolnostojący, przy północnej stronie ulicy, w linii zabudowy. Od strony ulicy zachowało się dawne ogrodzenie.

- Schody zewnętrzne murowane, wewnętrzne drewniane, dwubiegowe.
- Główne wejście do budynku ujęte w kolumny spięte łukiem arkady. Drzwi wejściowe z nadświetłem. Nad portalem niewielkie owalne okienko, o drobnokwadratowych podziałach.

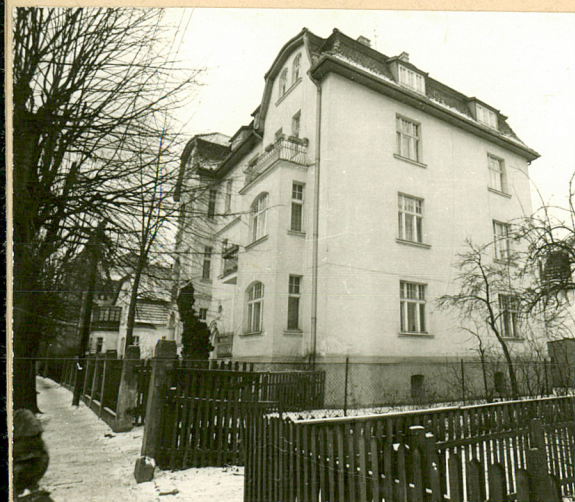
RZUT PARTERU 1:200

- Budynek założony na planie prostokąta z aneksem w elewacji północnej i dwoma ryzalitami na planie prostokąta połączonymi z balkonami. Ryzality 4 kondygnacyjne wyłożone w połaci dachu kryte daszkami naczółkowymi. Na kondygnacji znajdują się dwa mieszkania. Układ pomieszczeń wokół prostokątnego korytarza. Część pomieszczeń w amfiladzie.

- W południowej części budynku znajdują się pokoje mieszkalne o powierzchni rzędu 20-30 m². W części północnej zlokalizowane są łazienki i kuchnie.
- Budynek podpiwniczony, 4 kondygnacyjny z mieszkalnym poddaszem. Ryzality na planie prostokąta o wym. ok. 2,5 x 1,0 m. W elewacji frontowej balkony na planie prostokątów o wym. ok. 2,0 x 1,2 m. Balustrady balkonów w formie kraty koszowej.

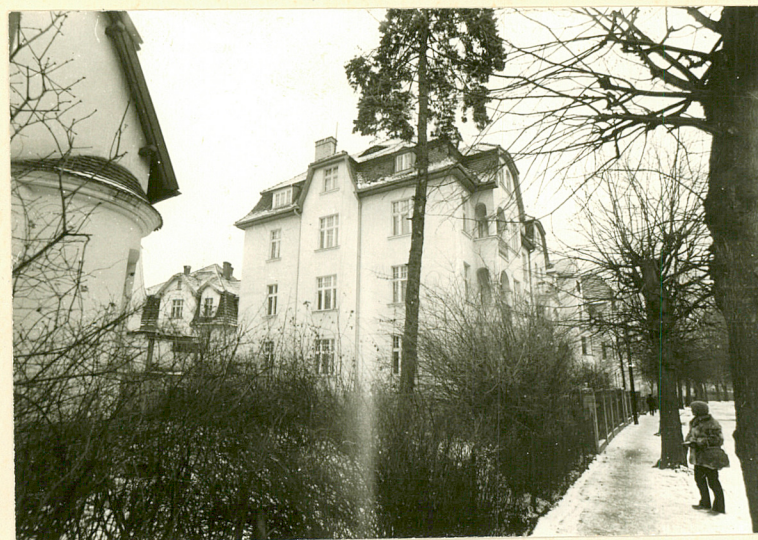
1. Elewacja zachodnia
2. Elewacja wschodnia
3. Portal wejściowy
4. Narożnik płd-wsch
5. Balkon narożnik płd-zach
6. Elewacja zachodnia
7. Okno elewacja zach.
8. " " "
9. " " "
10. Witraż w klatce schodowej
