Willa jednorodzinna

1912

SOPOT

UL. Mickiewicza 20

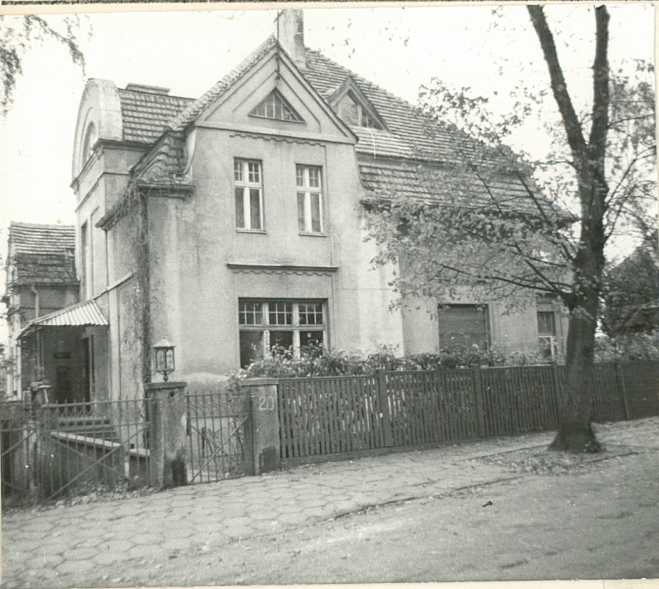
- Wejście główne w narożniku południowo-zachodnim, przykryte przeszklonym daszkiem.
- Budynek dwukondygnacyjny z mieszkalnym poddaszem, podpiwniczony. Otwory okienne prostokątne, ujęte w płyciny wzbogacone fryzem kostkowym. Naroża budynku ujęte w pilastry. W elewacji wschodniej parterowa weranda zamknięta tarasem. W elewacjach: południowej, zachodniej i północnej ryzality wyładowane w partii dachu, zamknięte trójkątnymi i półkolistym tympanonem.

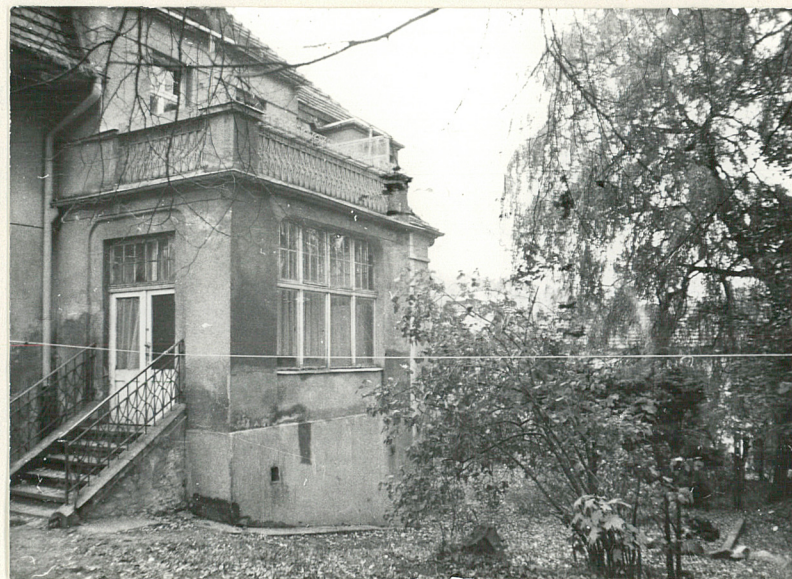
1. Elewacja wschodnia.
2. Elewacja zachodnia.
3. Weranda,
