1. Obiekt  
DOM MIESZKALNY OB. DOM WYPOCZYNKOWY "CZARODZIEJKA 3"

3. Miejscowość  
U S T K A

11. Zdjęcia. rzut, przekrój, sytuacja, orientacja

4. Adres ul. Mickiewicza 11

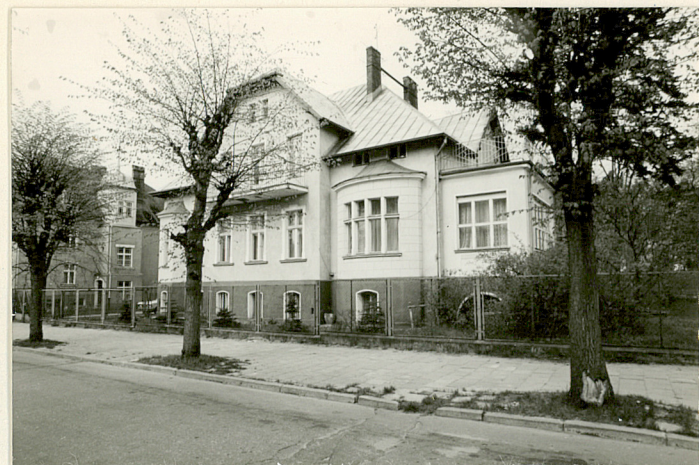
1

1-widok od południowego-wschodu; 2-elewacja wschodnia; 3-widok od północnego-wschodu; 4-widok od północnego-zachodu;

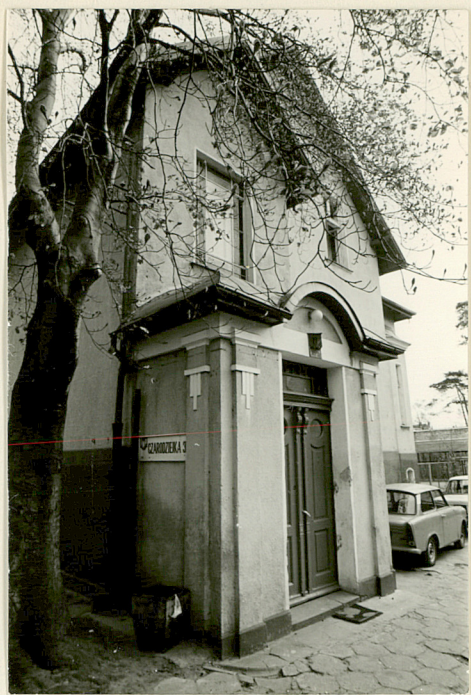
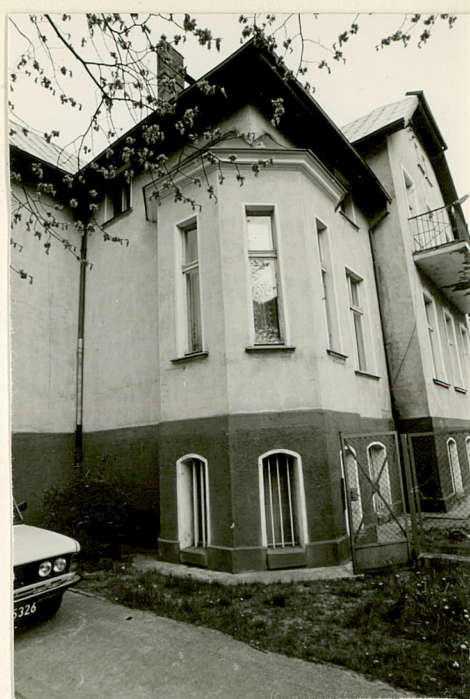
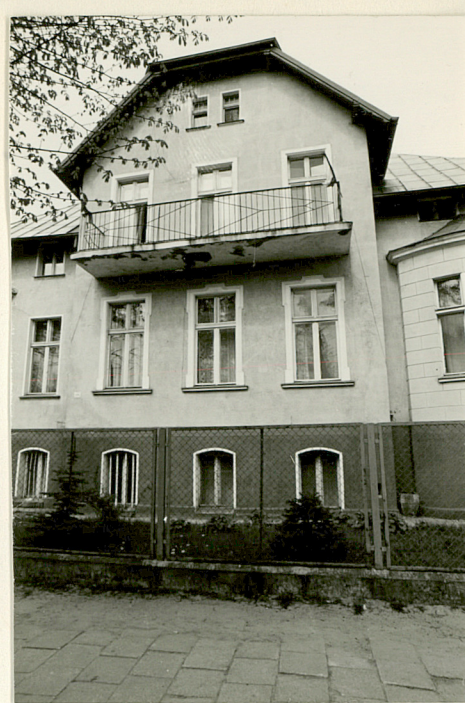
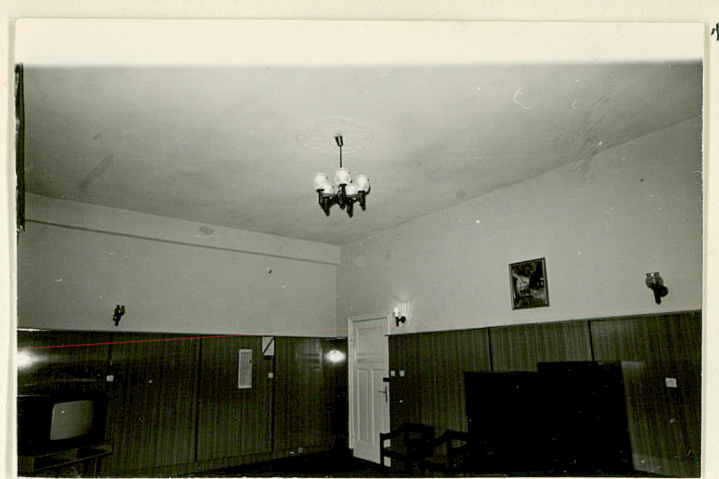
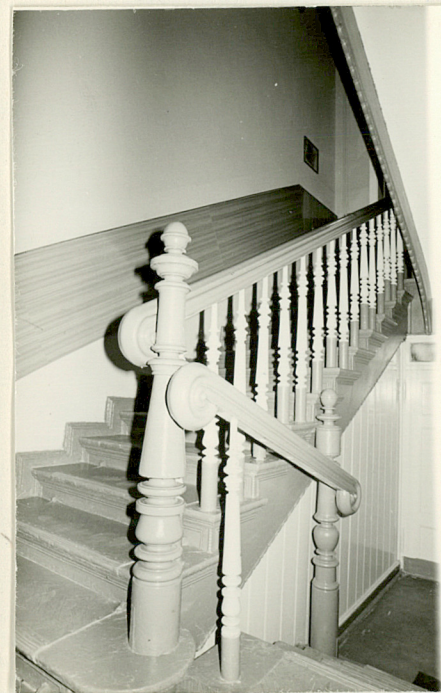
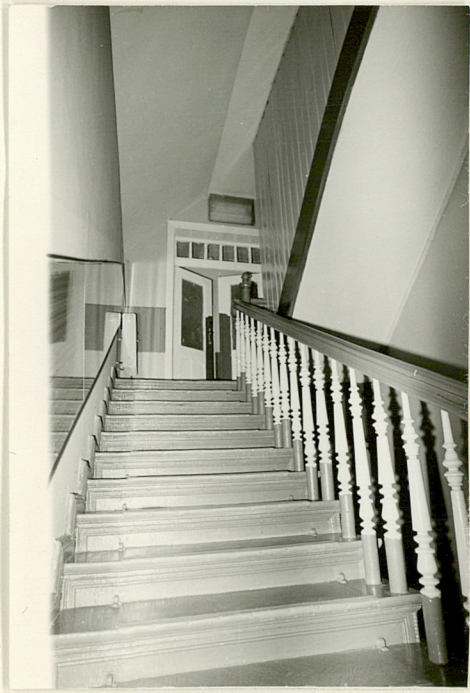
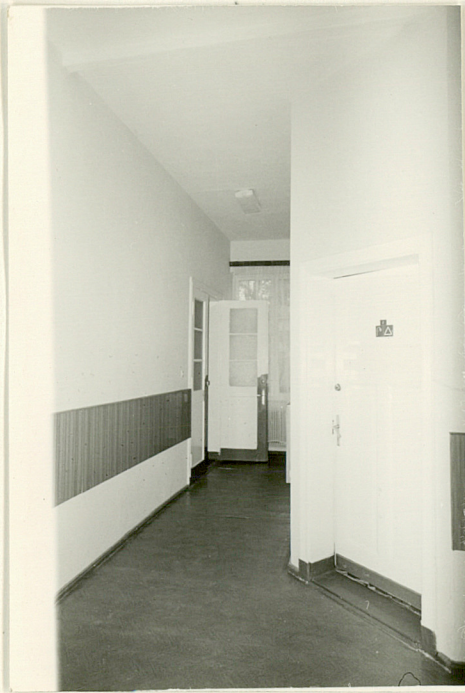
5-ryzali wejściowy; 6-południowo-zachodni ryzalit narożny; 7-frontowy ryzalit środkowy; 8-balustrada schodów wewnętrznych-parter; 9-klatka schodowa-widok w kierunku poddasza; 10-hall-poddasze; 11-światlica-parter;
