1. Obiekt

Willa miejska

3. Miejscowość
Wejherowo

4. Adres
ul. Sobieskiego 249

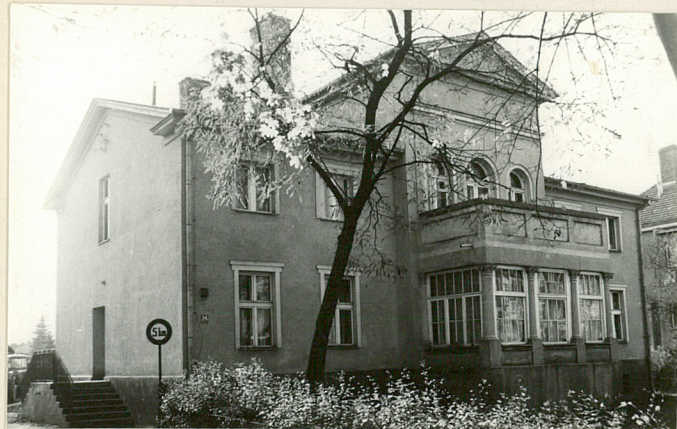
11 Zdjęcia, plan sytuacyjny, rzuty

Budynek wolnostojący, usytuowany po południowej stronie ulicy, z elewacją frontową od północy.

Wzniesiony z cegły, tynkowany, dach kryty papą, stropy Klejną i drewniane. Budynek założony na planie prostokąta z ryzalitami na środku elewacji północnej i południowej, przy południowo-zachodnim narożniku budynku i północnym ryzalicie - prostokątne werandy.

Bryła budynku 2-kondygnacyjna, całkowicie podpiwniczona, nakryta dachem dwuspadowym równoległym do dłuższego boku budynku. Ryzalitty wysunięte ponad bryłę w postaci wystawek nakrytych wspólnym dachem dwuspadowym.

Elewacja północna symetryczna 7-osiowa w tym 3-osiowy ryzalit na środku, partie boczne zamknięte od góry gzymsem podokapowym.

Wystawka ryzalitu dekorowana profilowanym gzymsem, powyżej w zwieńczeniu trójkątny naczółek. Na dachu werandy balkon ograniczony murem murem balustradą z prostokątnymi płycinami od strony zewnętrznej.

Otwory okienne partii bocznych prostokątne, w 2 kondygnacji ryzalitu zamknięte półkoliście, stolarka współczesna. Weranda przeszklona ze wszystkich stron z czterema kanelowanymi kolumnami w ścianie północnej, dzielącymi ją symetrycznie. Okna werandy wielopolowe, z dekoracyjnym układem szczeblin, pierwotne.

Elewacja wschodnia 1-osiowa, z wejściem na środku poprzedzonym murem murem schodkami, w zamknięciu gzyms podokapowy.

Elewacja południowa, 6-osiowa, z 2-osiowym płytkim ryzalitem na środku, wejście do werandy od strony wschodniej. Otwory okienne prostokątne, okna dwuskrzydłowe z nadświetleniem/w 2 kondygnacji partii bocznych bez/.

Południowa ściana werandy prawie całkowicie przeszklona. Pierwotna stolarka w oknach ryzalitu.

14. Kubatura	15. Powierzchnia użytkowa	16. Przeznaczenie pierwotne administracyjne i mieszkalne	17. Użytkowanie obecne mieszkalne
18. Prace budowlane i konserwatorskie, ich przebieg i dokumentacja Podczas remontu na początku lat 70-tych zniszczono bogate dekoracje secesyjne na elewacjach.		19. Stan zachowania (fundamenty, ściany zewnętrzne, ściany wewnętrzne, sklepienia, stropy, konstrukcje dachowe, pokrycie dachu, wyposażenie i instalacje) Dobry.	
20. Najpilniejsze postulaty konserwatorskie Zachować resztki pierwotnego detalu na elewacjach.
