SZKOŁA

1922 r.
ok. 1930 r.

G D A Ń S K

ul. J. Augustyńskiego 1

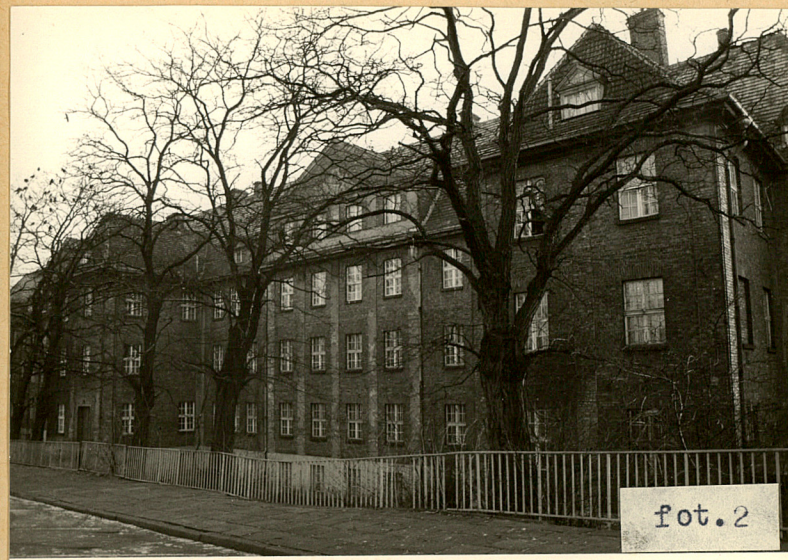
W bryle części starej centralnie ustawiony między ryzalitami wysoki fronton
silnie podkreślający osiowość założenia /fot.2,4,7,8/. Część nowsza powtarza
formę osiowego frontonu. Całość elementów bryły przykryta dwuspadowymi dachami
o znacznym nachyleniu.

Elewacje traktowane dość surowo, poza tynkowaną częścią cokołową licowane
cegłą. Wielki porządek szerokich pilastrów /w części starszej tynkowanych/
zwieńczony pod okapem skromnym gzymsem /fot.9,12,13/. Na osiowych frontonach
części starszej /zach./ jedyne elementy dekoracyjne w formie kartuszy wykonanych
w tynku /fot.2,4,6,7/.

fot.2 = elewacja północna
fot.3 = skrzydło zachodnie
/elew. pñ./
fot.4 = szczyt północny
fot.5 = wystawka w dachu od
strony półn.

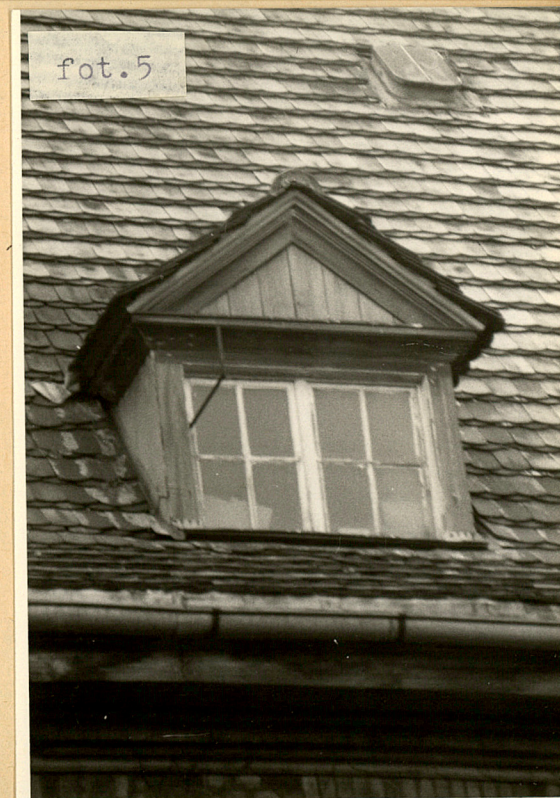
Ściany budynku wzniesione z cegły, wnętrza tynkowane, elewacje licowane ceg-
łą z nielicznymi tynkowanymi elementami dekoracji. Stropy w części starszej
prawdop. staloceramiczne, w nowszej żelbetowe. Więźba dachowa drewniana, płat-
wiowo-kleszczowa, na poziomie kleszczy przedzielona na dwie kondygnacje /fot.19/.
Wystawki w dachu także o konstr. drewnianej /fot.5,9/.

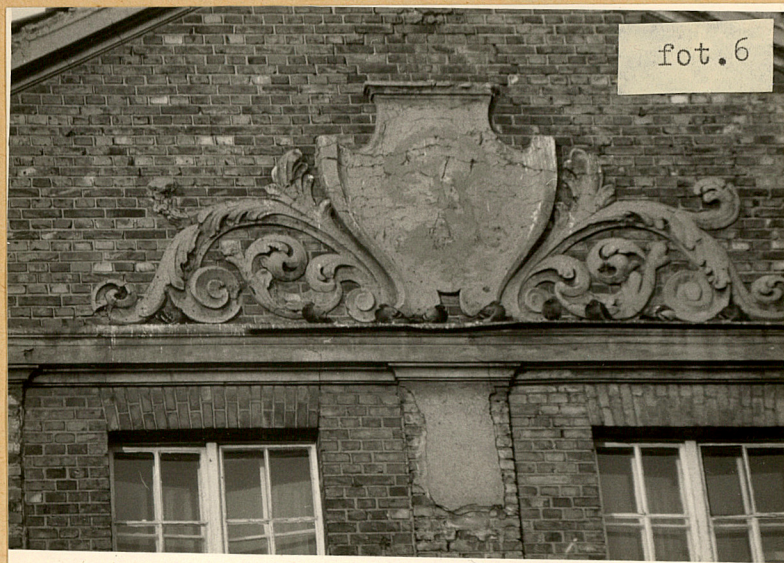
fot.6 = kartusz w szczycie elewacji północnej
 fot.7,8 = widok od strony boiska /płd./
 fot.9 = okna poddasza
 fot.10 = drzwi zewnętrzne w elewacji południowej

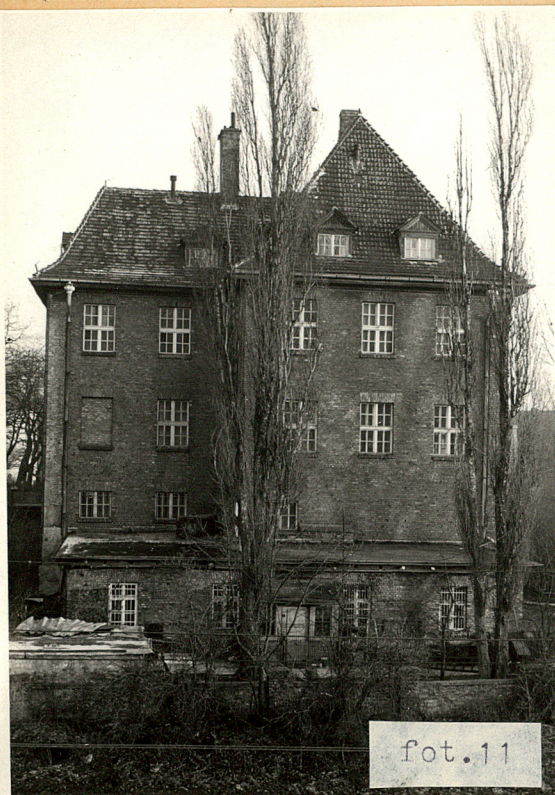
fot. 11 = elewacja zachodnia

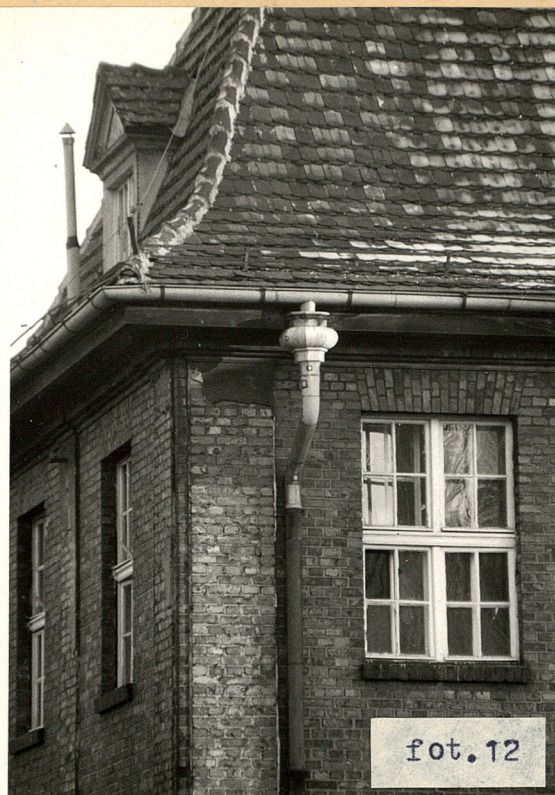
fot. 12 = naroże płn.-zach.

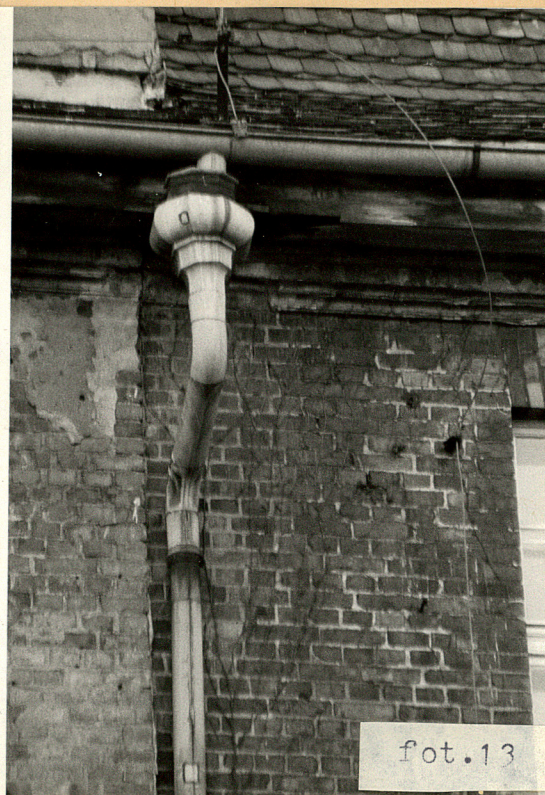
fot. 13 = zachowana rura spustowa

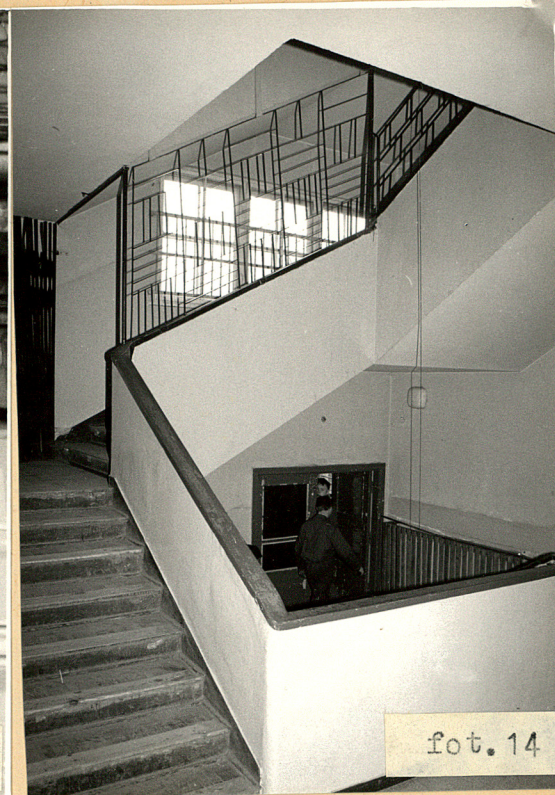
fot. 14 = klatka schodowa /skrzydło wschodnie/

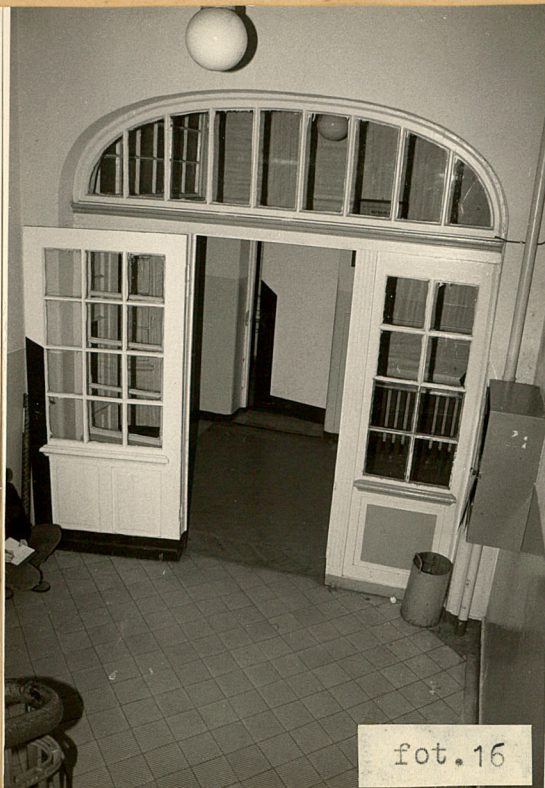
Dach kryty dachówką ceramiczną karpiówką w koronkę. Posadzki w korytarzach
parteru i piwnic cementowe /lastrico/. W pomieszczeniach lekcyjnych i koryta-
rzach wyższych kondygnacji parkiet. W pomieszczeniach sanitarnych, szatniach,
pomieszczeniach stołówek i klatkach schodowych płytki ceramiczne /fot.16/.
Schody w części starszej dwubiegowe, powrotne, o konstrukcji staloceramicznej
z balustradami z prętów stalowych /fot.17/. W hallu części nowszej czterobie-
gowe żelbetowe, z szeroką duszą /fot.14,15/. Drzwi zewnętrzne w części nowszej
nowe, stalowe, z dobudowanymi wiatrołapami. W części starszej drewniane z naś-
wietleniem zamkniętym łękiem koszowym /fot.10/. Drzwi wewnętrzne w większości
płycinowe w dekoracyjnych ościeżnicach /fot.21/. W korytarzach częściowo szkło-
ne, wahadłowe z naświetlami /fot.20/, w klatkach schodowych podobne, z naświet-
lami w łękach koszowych /fot.16/.

Fot.15 = klatka schodowa w skrzydle wschodnim /dobudowanym/
 fot.16 = zachowana stolarka ; podest klatki schodowej w skrzydle zach.
 fot.17 = klatka schodowa w skrzydle zachodnim
 fot.18 = łęk w skrzydle zachodnim ; korytarz
 fot.19 = pomieszczenie na poddaszu

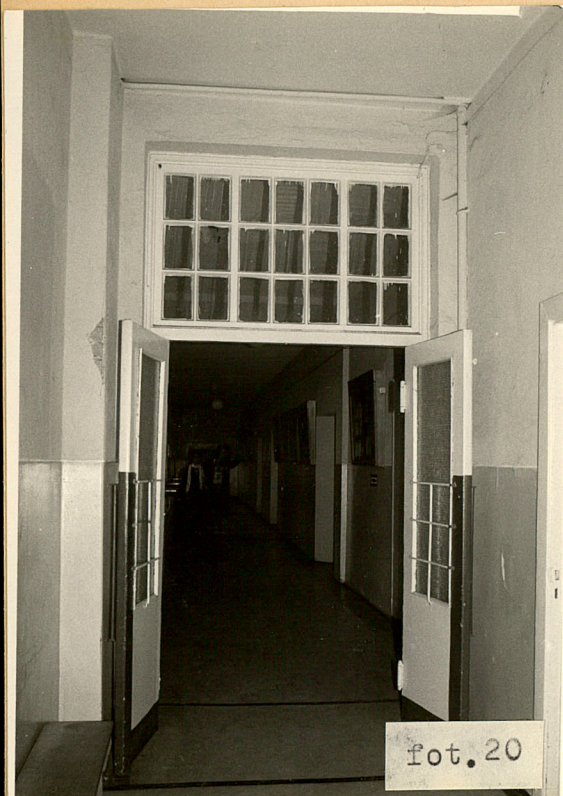
fot.20 = drzwi w korytarzu - skrzydło zachodnie
 fot.21 = zachowana stolarka - korytarz parteru
 fot.22,23 = gabloty w korytarzu
 fot.24 = zdjęcie archiwalne sprzed rozbudowy, ok.1922 r.

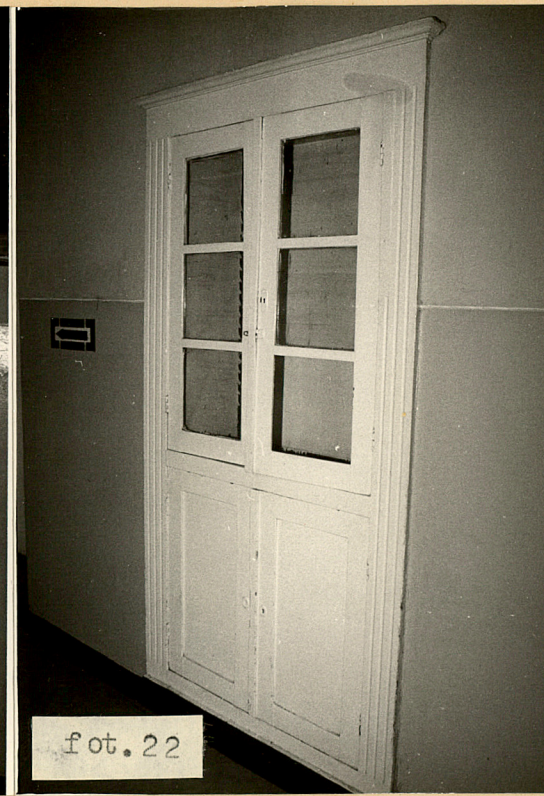
We wnętrzu kondygnacja piwnic częściowo przebudowana /stołówka i szatnie
nowej sali gimnastycznej/. Powyżej zachowany pierwotny układ funkcjonalny
pomieszczeń. Wyposażenie wnętrza poza elem. stolarki drzwiowej i podobnie
kształtowanymi gablotami w korytarzu parteru /fot.22,23/, skromne, pozbawione
dekoracji.
