789/1 Willa

GDANSK-OLIWA

ul. Grunwaldzka 516

11. Zdjęcia, plan sytuacyjny, rzuty

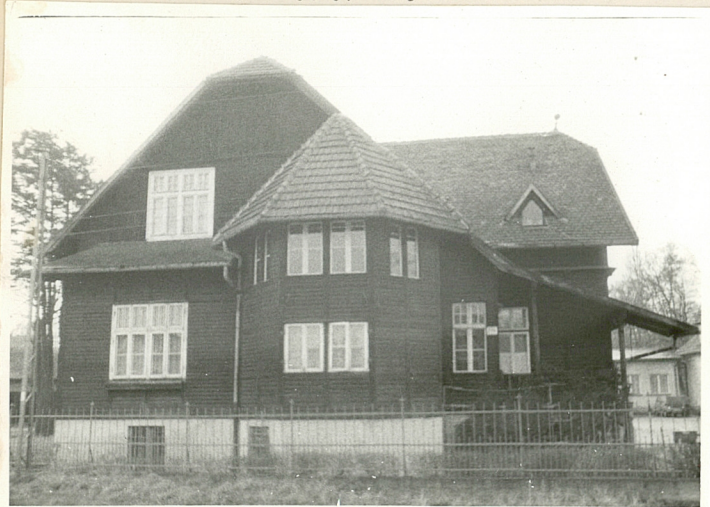
11. Zdjęcia, plan sytuacyjny, rzuty
fot. 1-elewacja wschodnia
autor zdjęć Anna Kunicka
data wykonania 11.XI.1983
miejsce przechowywania negatywów PP GODZ Gdańsk

W południowej partii elewacji wschodniej 2-kondygnacyjny, 2-osioły szczyt. W osi południowej w obu kondygnacjach bliźniacze okna 2-skrzydłowe o współczesnej stolarce. W osi północnej 3-boczny ryzalit przepruty oknami 2-skrzydłowymi, stolarka współczesna.

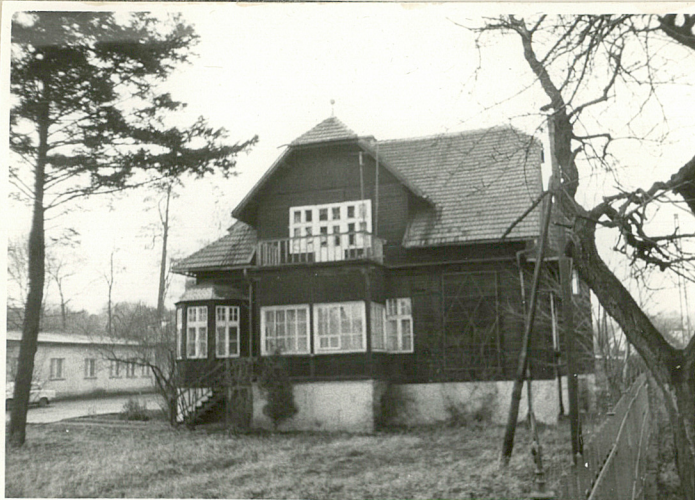
fot. 2- elewacja południowa

Na osi elewacji południowej 2-kondygnacyjny szczyt, poprzedzony w przyziemiu werandą z zachowanymi dużymi oknami o drobnym 12-półowym podziale.

Na dachu werandy taras z drewnianą balustradą. Na taras prowadzą drzwi balkonowe sprzężone z dwoma oknami 2-skrzydłowymi. Stolarka współczesna.

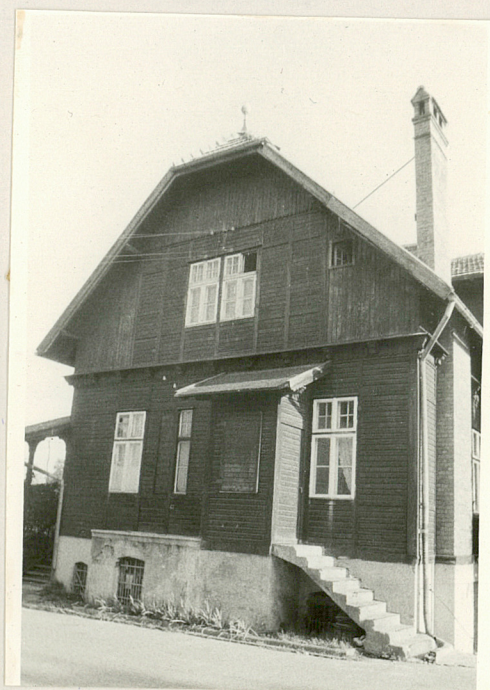
fot. 3-elewacja północna

Elewacja północna szczytowa 4-osioła. W przyziemiu w skrajnych osiach okna 2-skrzydłowe, 2-półowe z nadślemieniem 4-półowym. Podobne okna na osi na poddaszu. Stolarka pierwotna. Na zewnętrznej osi zachodniej przybudówka, do niej schody od zachodu, w osi wschodniej okienko 1-skrzydłowe z nadślemieniem. Stolarka współczesna.

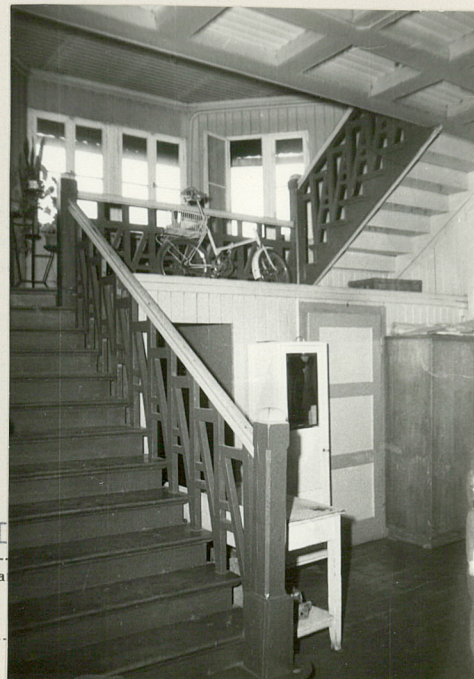
FOT. 4 - SIENÍ I KLATKA SCHODOWA

W przyziemiu zachowana wielka sień ze schodami, pozostałe wnętrza o zmienionym układzie.

We wnętrzu zachowana stolarka klatki schodowej z balustradą oraz 1-skrzydłowe drzwi płycinowe o szerokich profilowanych ościeżach.
