DOM MIESZKALNY /KAMIENICA CZYNSZOWA/1900 - 1910GDAŃSK - WRZESZCZ

u l. Bohaterów Getta  
W warszawskiego 16

DOM MIESZKALNY  
/KAMIENICA CZYNSZOWA/

Dokończenie opisów, sytuacja.

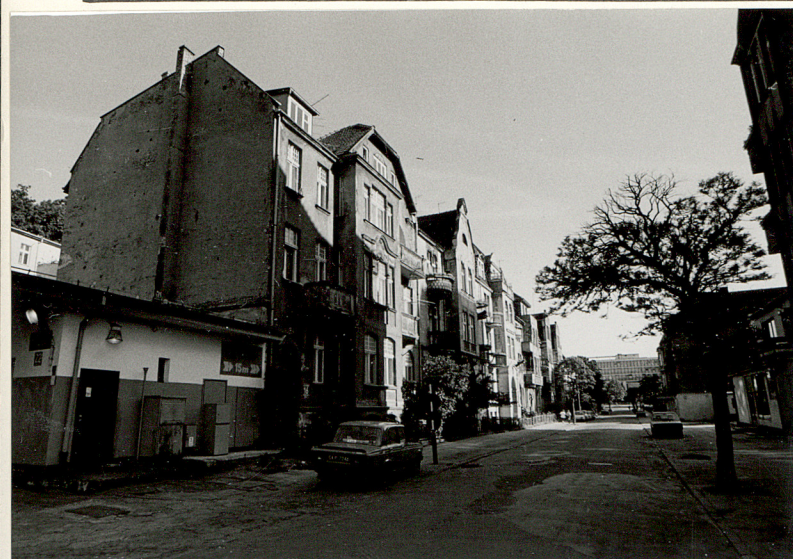
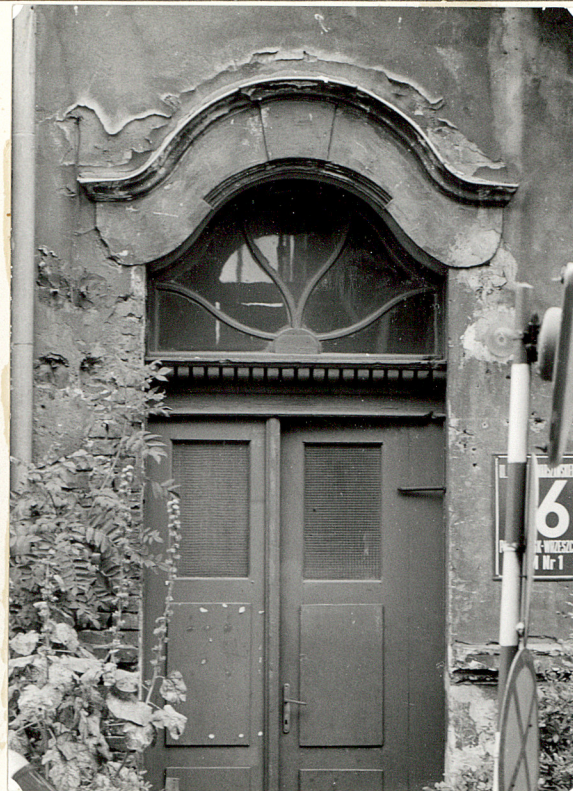
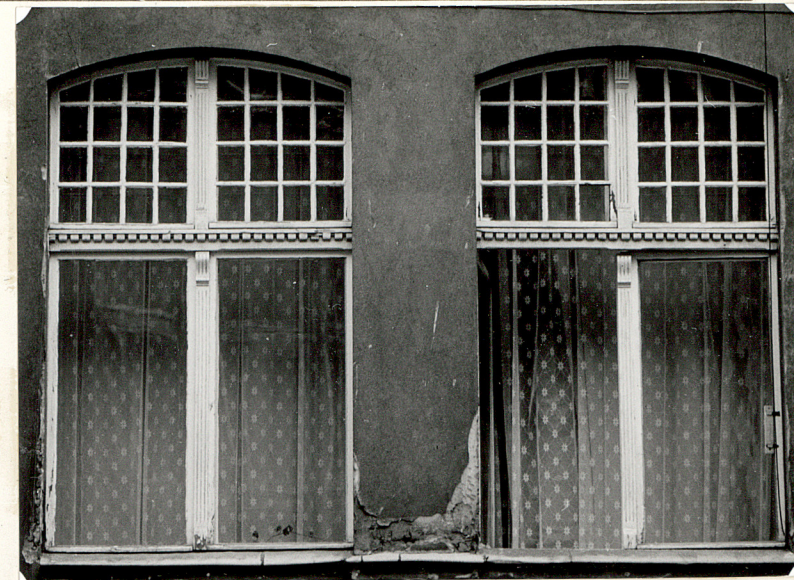
fot. 2, 3, 4

Otwór wejściowy fasady zamknięty łukiem wklęsło-wypukłym, elew. tylnej prostokątny, drzwi wahadłowych i do mieszkań zamknięte łukami koszowymi /fot. 3, 18, 29 i 32/. Pozostałe mieszkania prostokątne /fot. 34/. Gł. drzwi wejściowe i tylne oraz wahadłowe i do mieszkań dwuskrzydłowe drewniane ramowo-płycinowe ze świetlikami w skrzydłach i naswietlami. Drzwi mieszkań ramowo-płycinowe drewniane jedno i dwuskrzydłowe /rzadko/, częściowo płytowe współczesne. Świetliki i naswietla dzielone szczeblinami.

fot. 2 widok zabudowy pierzei

fot. 3 portal wejściowy

fot. 4 okna ryzalitu parteru

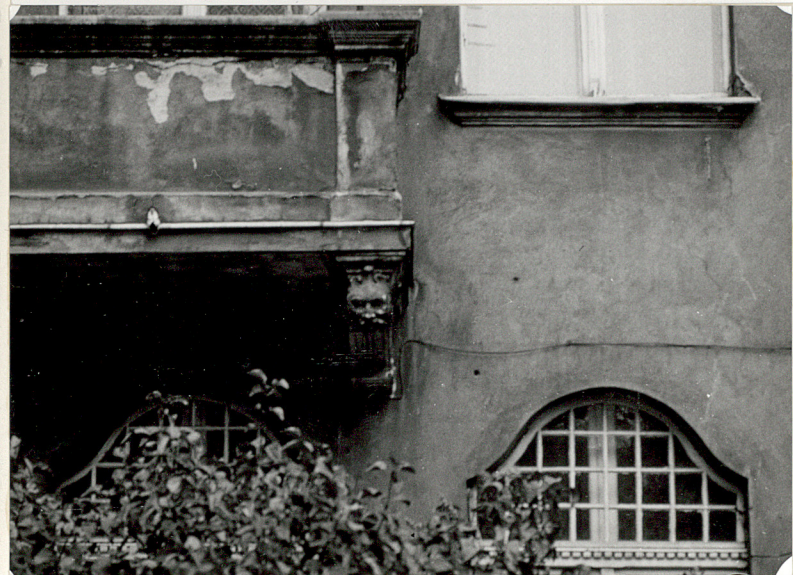
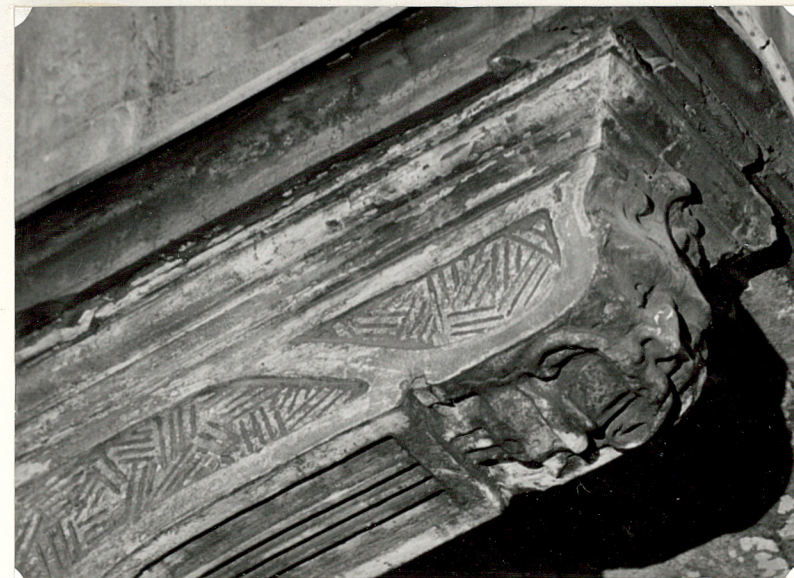
fot. 5, 6

Stropy i balkony stalowo-ceramiczne /typ płyty Kleina/. Balkony fasady o pełnych murowanych balustradach, wsparte na krokostynach z maszkarami /fot. 1, 5-9, 14/, w elew. podwórzowych z prostą stalową kutą balustradą /fot. 17/.

fot. 5 okna parteru i balkon piętra

fot. 6-9 wspornik balkonu piętra i słupek balustrady

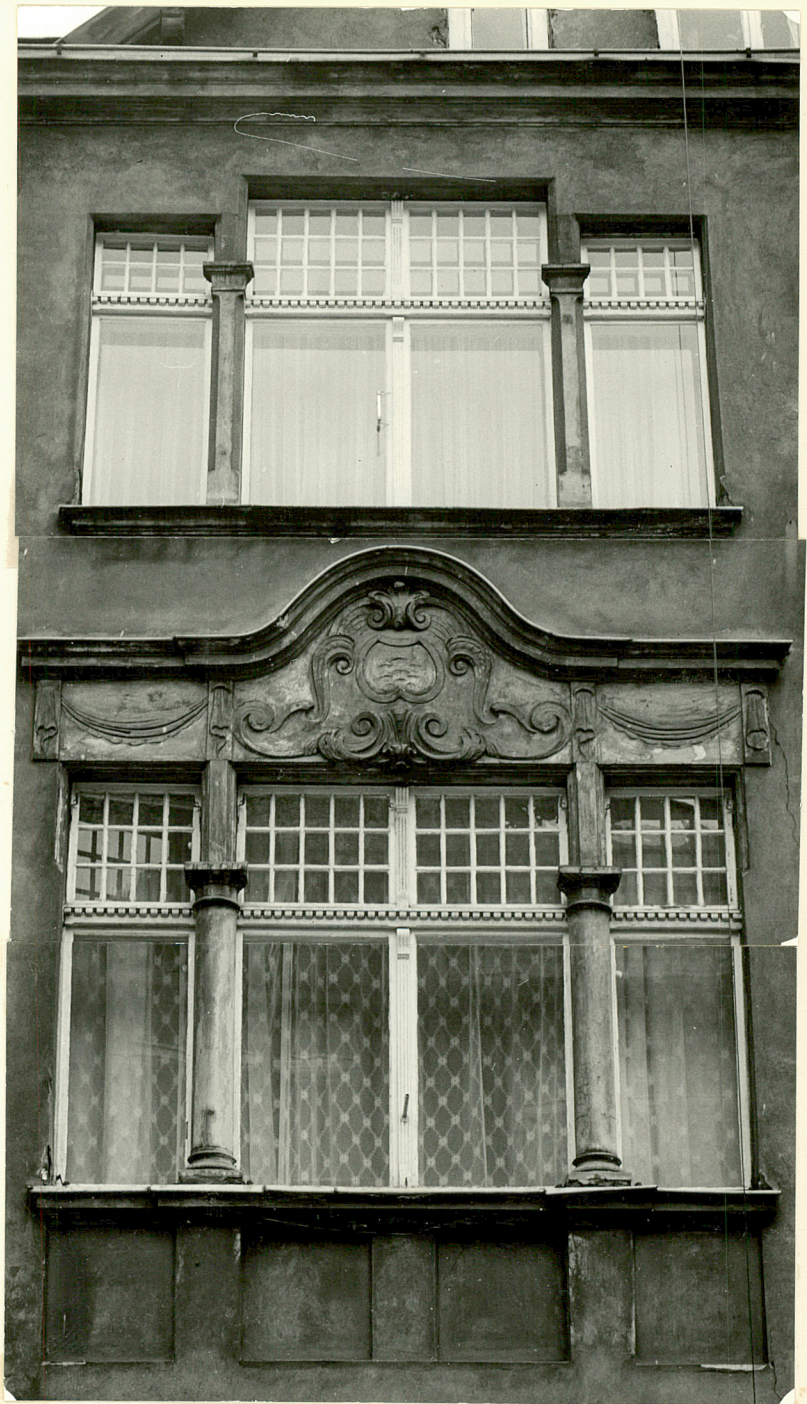
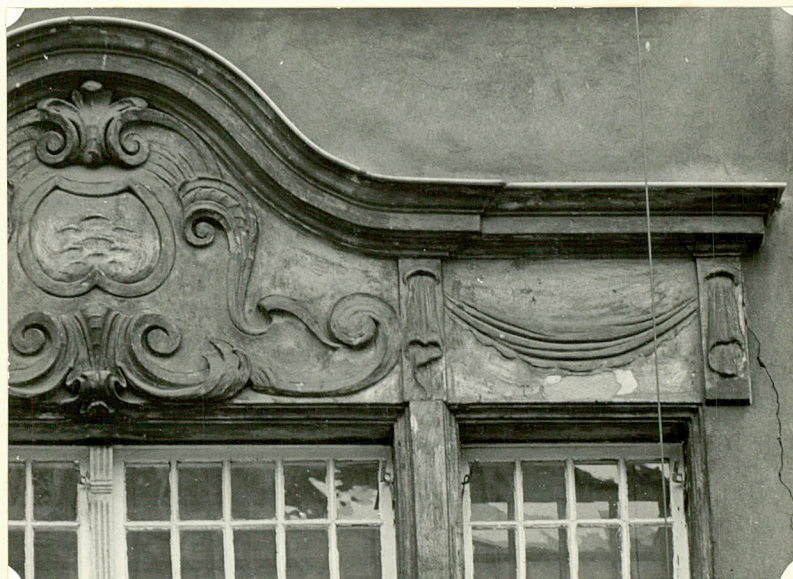
fot. 10  
fot. 11  
fot. 12  
fot. 13

fot. 10 okna drugiego piętra ryzalitu

fot. 11,12 okna piętra ryzalitu

fot. 13 detal dekoracji nadproża okien piętra ryzalitu

Wszystkie okna i drzwi balkonowe drewniane, mieszkań skrzynkowe, klatki schodowej, piwnic i sutereny krosnowe, poddasza współczesne zespolone. Najczęściej dwudzielne, szersze elew. pn. podwórzowej trójdzielne, a węższe jednodzielne, wszystkie mieszkań z naświetlem dzielonym w szachownicę szczeblinami. Ramiaki profilowane i dekorowane, ślepię zdobione motywem kostkowym, również i w przypadku drzwi w elewacjach /fot.3-5,10-13,18-26/.

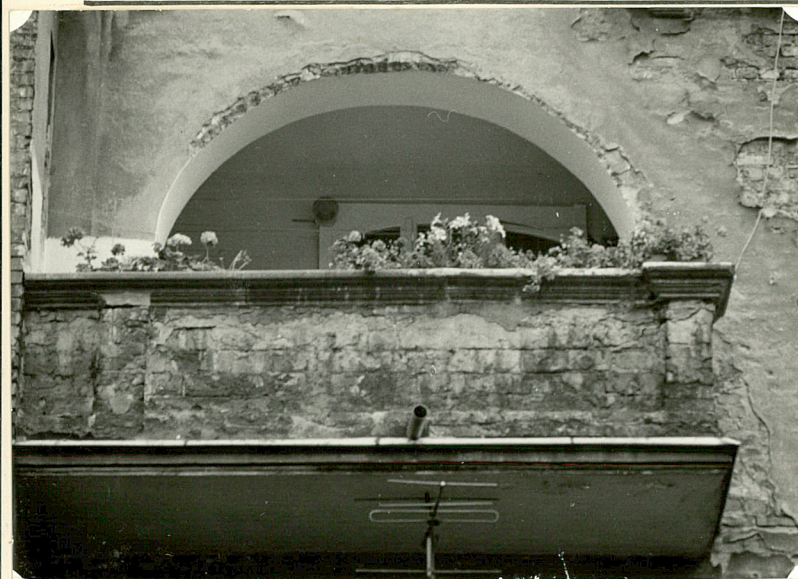
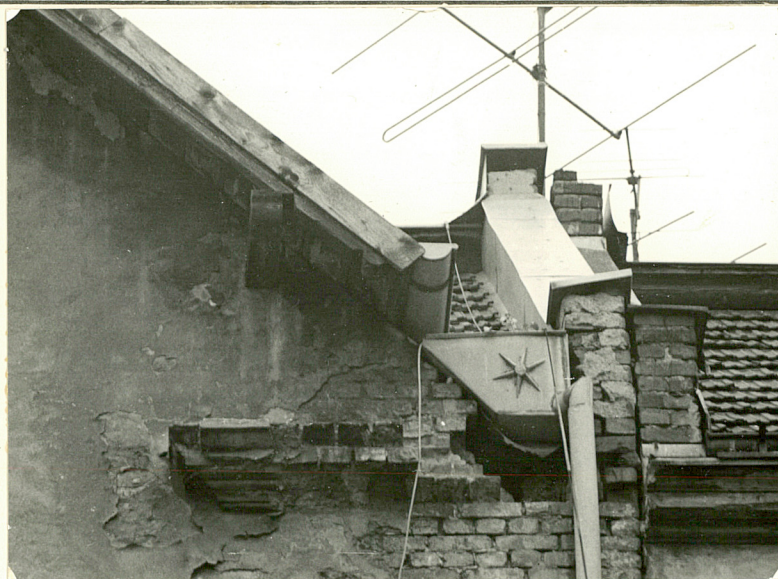
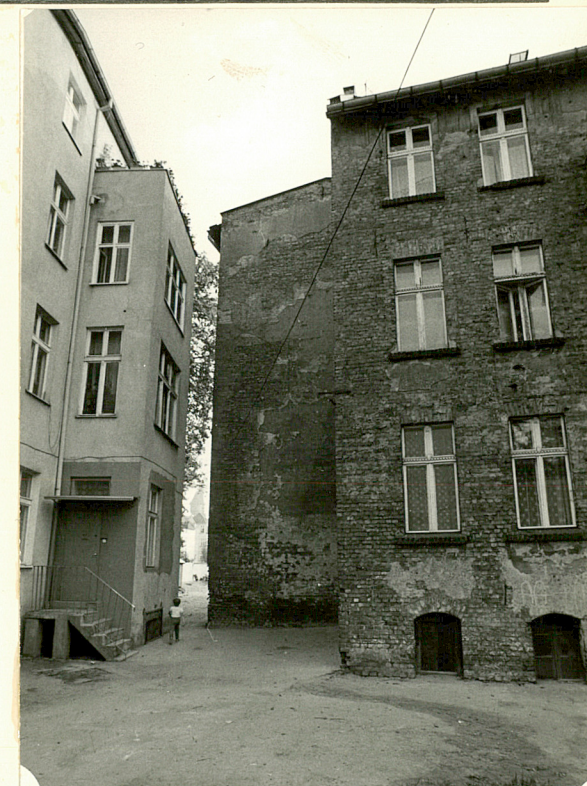
fot. 14, 15, 16

Wieżba dachowa drewniana o konstr. gł. płatwiowo-kleszczowej. W dachu fasady w części pn. prostokątna lukarna, prawdopodobnie współczesna. Środkowa i pd. część fasady zwieńczona jest szczytem, krytym dachem naczółkowym /fot. 1, 2 i 15/. Strome połacie dachu fasady kryte ceramiczną dachówką zakładkową, a elew. podwórzowych - esówką, połacie o małych spadkach - papą.

fot. 14 balkon drugiego piętra fasady

fot. 15 naroże szczytu fasady i okap dachu

fot. 16-17 elewacje podwórzowe

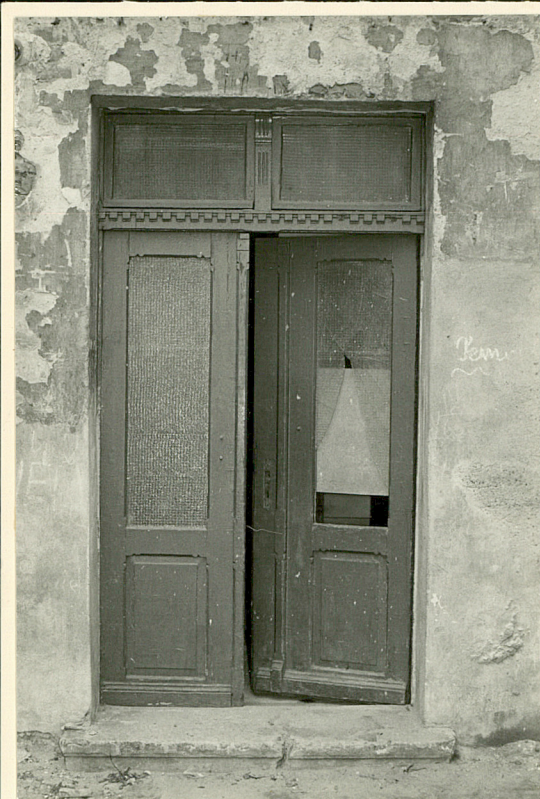
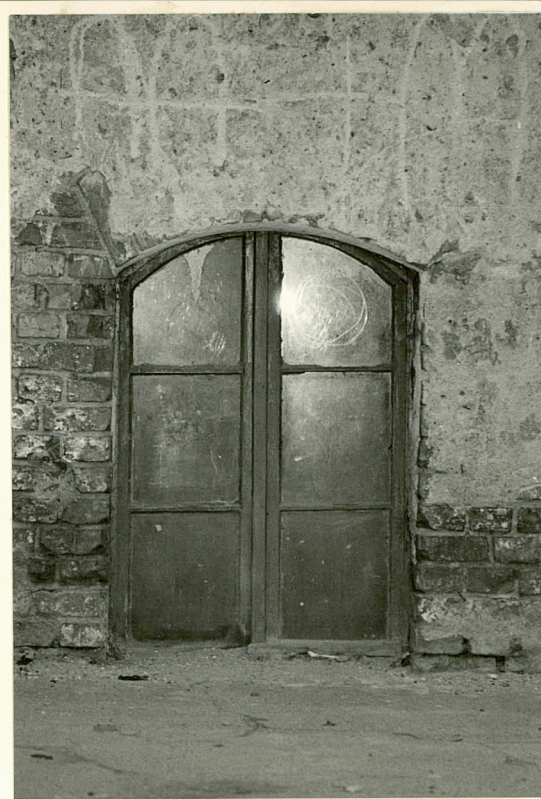
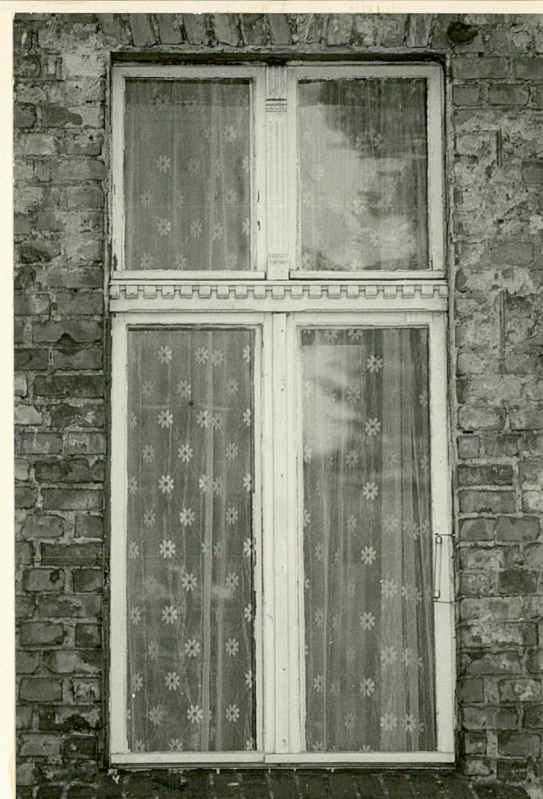
fot. 18,19,20,21

fot. 18,19 drzwi wejściowe podwórzowe

fot. 20 okno piwnic elew. podwórzowych

fot. 21,22 okna parteru elew. podwórzowych

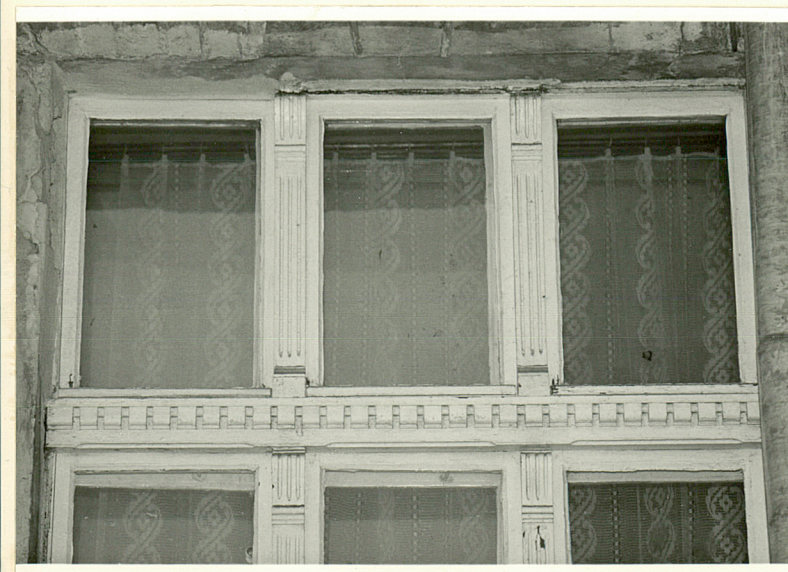
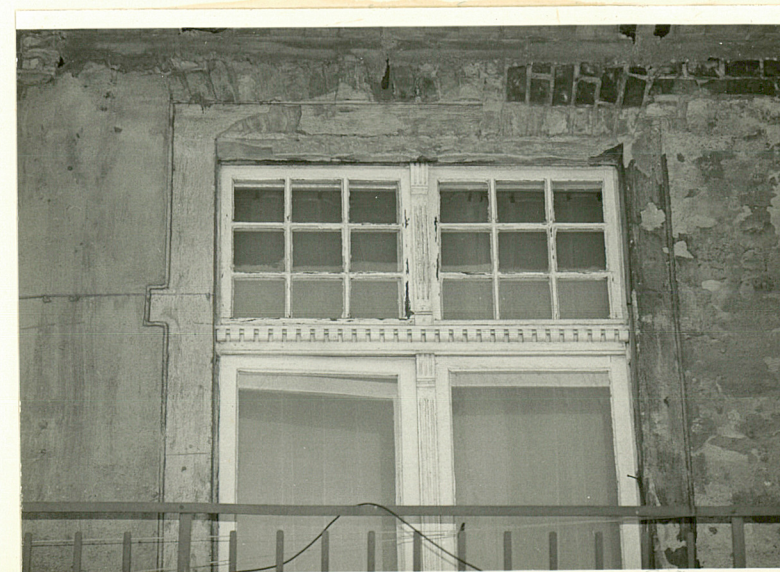
fot. 22, 23

fot. 23 drzwi balkonowe piętra

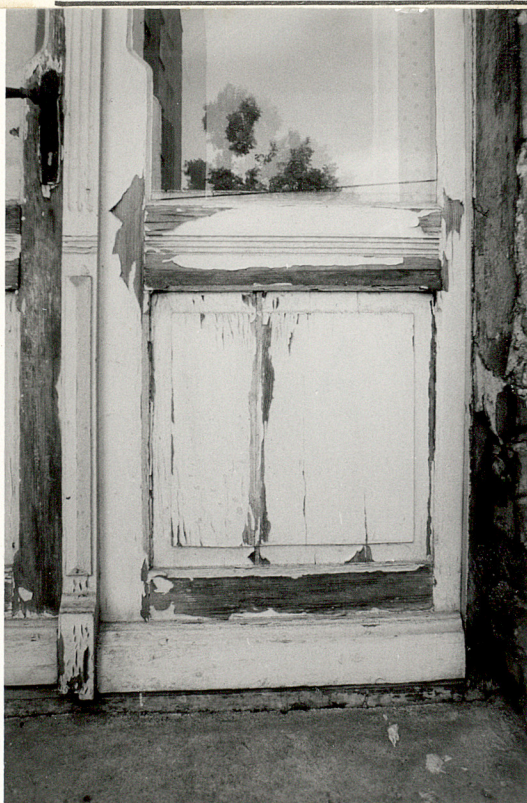
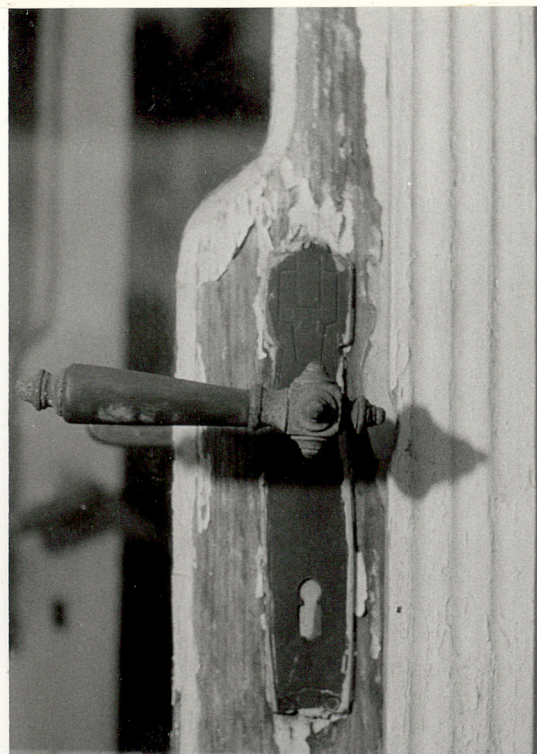
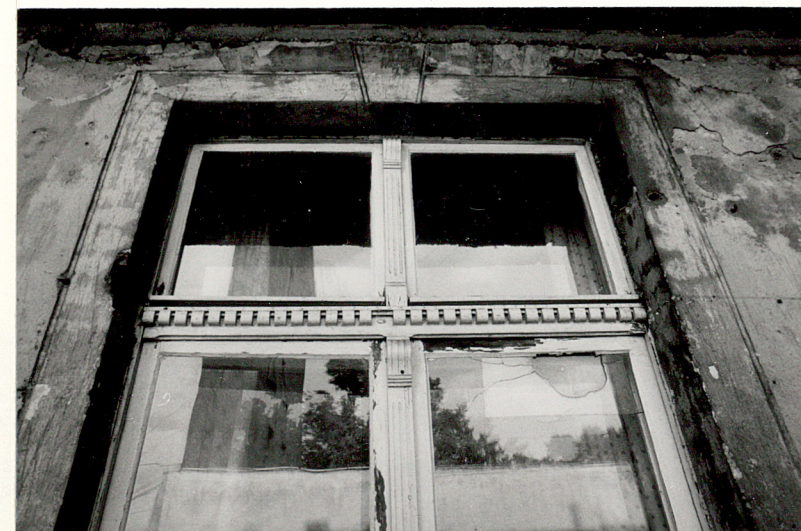
fot. 24, 25, 26

fot. 24-26 drzwi balkonowe parteru

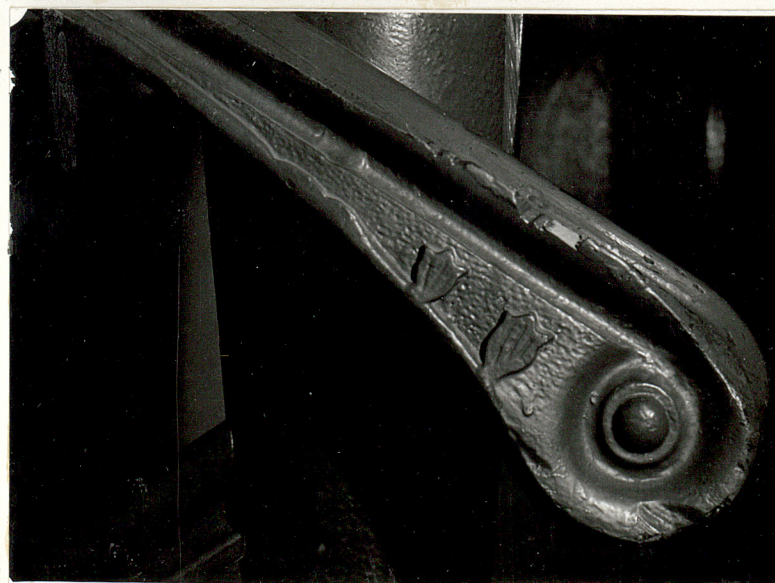
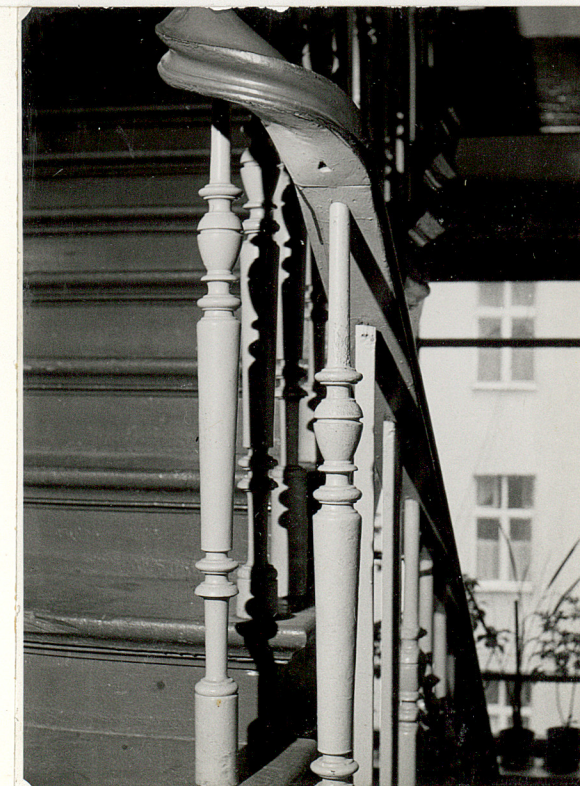
fot. 27, 28

Schody zewn. betonowe lub ceramiczne wykończone szlichtą, a wewn. sieni i wejściowe lastrikiem. Schody klatki schod. stalowo-ceramiczne, dwubiegowe powrotne wykończone drewnem z drewnianą tralkową balustradą z ozdobnym słupkiem w parterze /fot. 27 i 28/.

fot. 27 początek poręczy klatki schodowej

fot. 28 balustrada i poręcz na piętrze

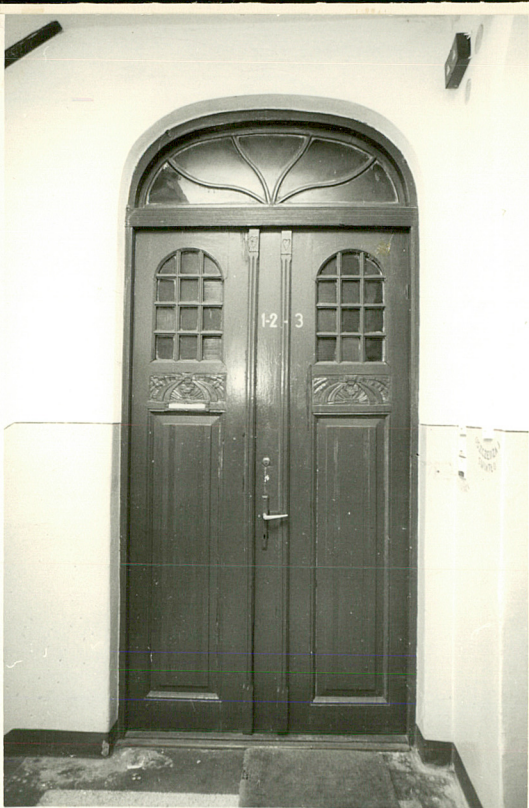
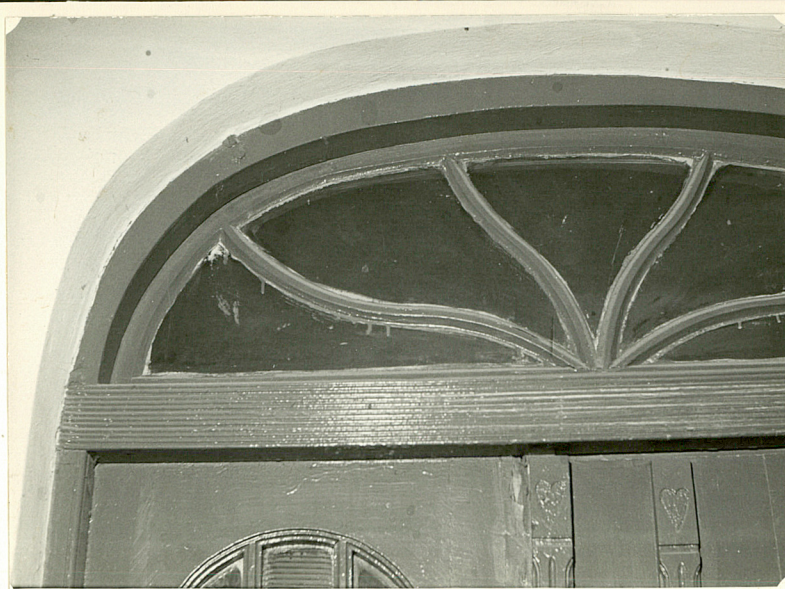
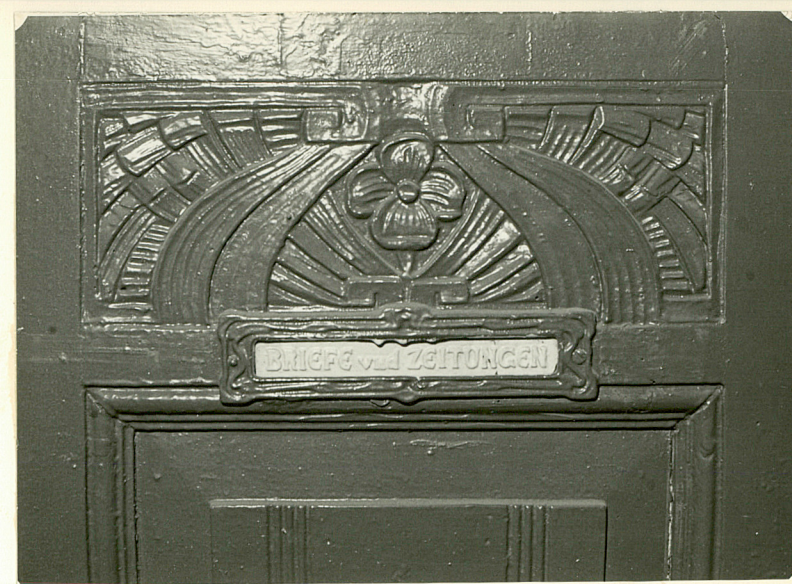
fot. 29, 30, 31

fot. 29-31 drzwi do mieszkania parteru, detale

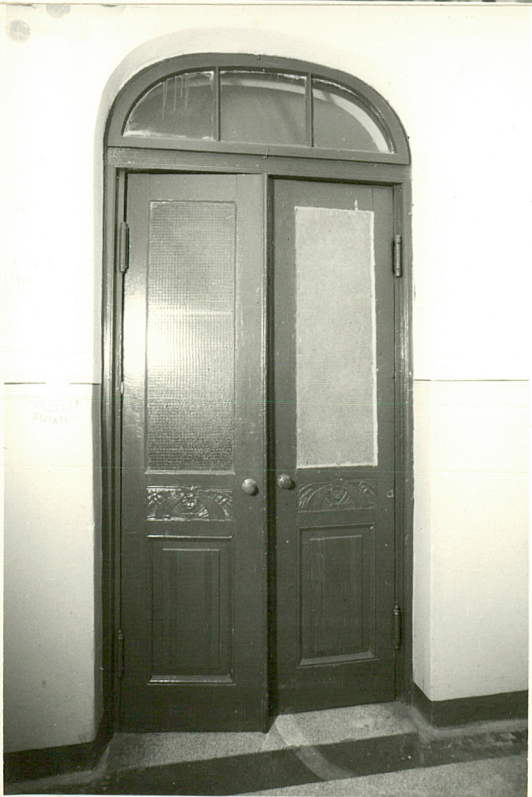
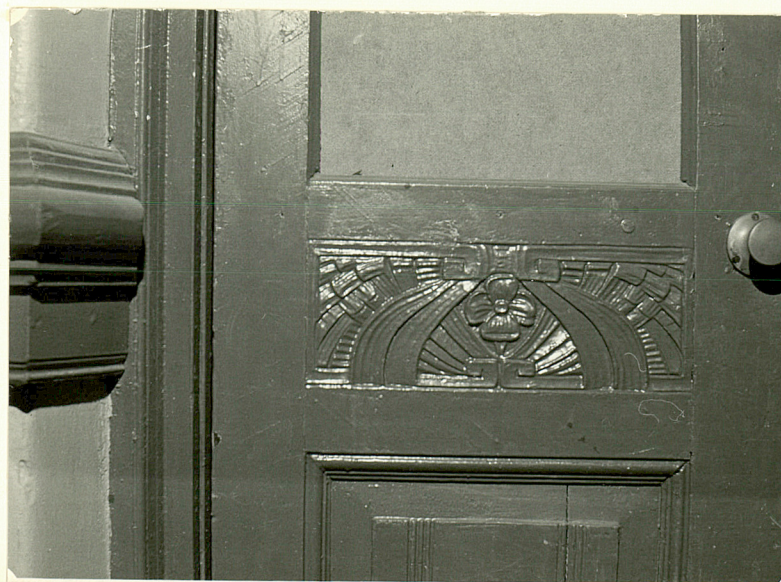
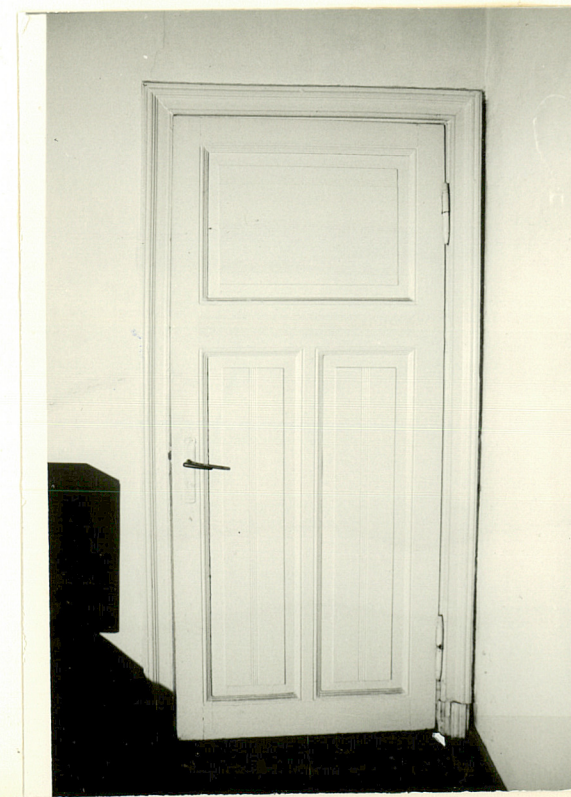
fot. 32, 33, 34

fot. 32,33 drzwi wahadłowe do klatki schodowej

fot. 34 drzwi w mieszkaniu parteru
