KARTA EWIDENCYJNA ZABYTKÓW  
ARCHITEKTURY I BUDOWNICTWA

Nr POMORSKIE 7466

Kamienica czynszowa

ul. Czyżewskiego 6

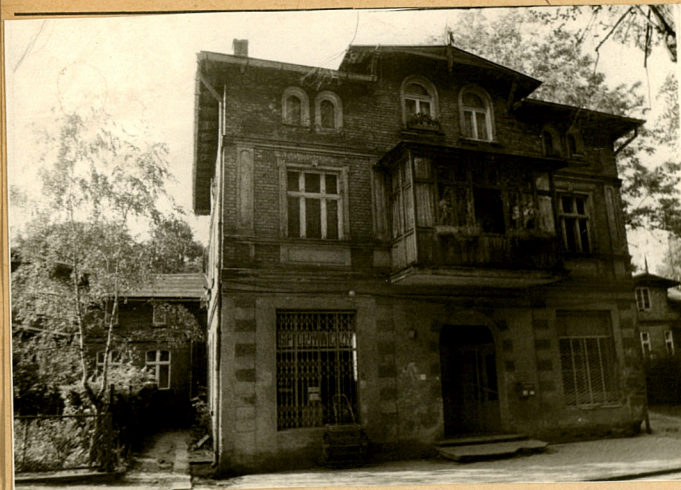
1 - ELEWACJA ZACHODNIA

Na osi elewacji wschodniej 3-kondygnacyjny szczyt, skrzydła 2,5-kondygnacyjne, 1-osiove. Elewacja licowana, w przyziemiu tynkowana. Podział horyzontalny dokonany profilowanymi gzymsami międzykondygnacyjnymi, ciągłymi, w II kondygnacji poza fasadą frontową gzyms przechodzi we fryz kostkowy. Nad przyziemiem fryz o motywach prostokątnych, wgłębionych płycin podokiennych. Elementy wertykalne to płaskie pilastry, w przyziemiu boniowane, w II kondygnacji z płycinami oraz w II kondygnacji opaski okienne z uszakami. W partii III kondygnacji okna w profilowanych tynkowych opaskach o półkolistym domknięciu. Na osi elewacji, w przyziemiu trójkątna wnęka, do niej wejście poprzez zamknięty łukiem półkolisty otwór, łuk boniowany jak pilastry. Wyżej w II kondygnacji weranda 1-kondygnacyjna.

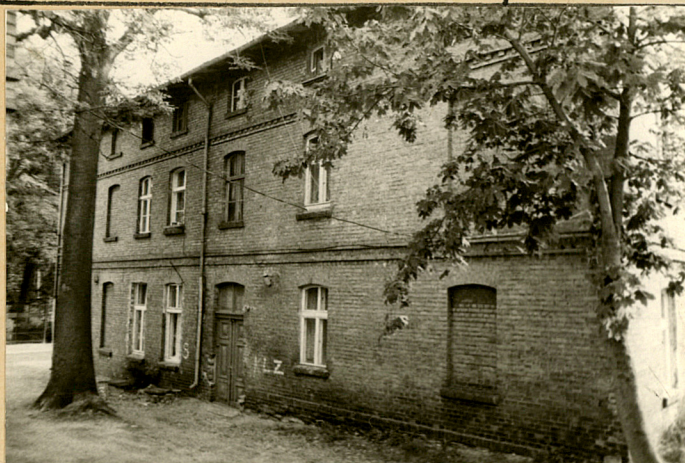
FOT. 2

Elewacja północna 2,5-kondygnacyjna, 7-osiova, okna w osiach skrajnych zamurowane, w pozostałych osiach okna 2-skrzydłowe o częściowo zachowanej stolarce o podziale 2-półowym. Na osi elewacji drzwi wejściowe. Gzymsy międzykondygnacyjne, dolny ciągły, górny okrągły kostkowy.

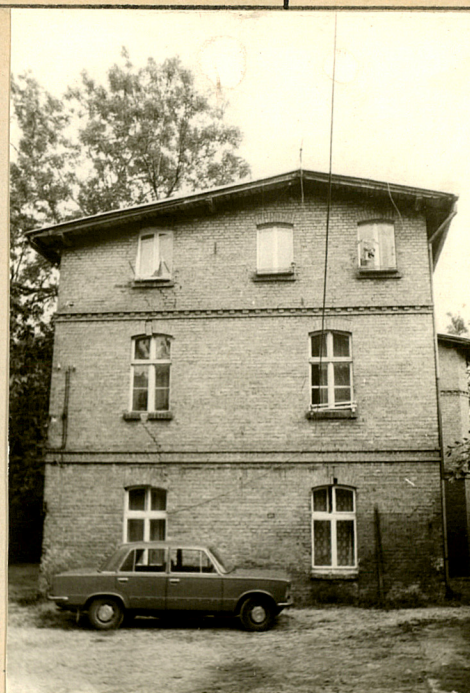
FOT. 4

Elewacja zachodnia szczytowa, 2,5-kondygnacyjna, w I i II kondygnacji 2-, na poddaszu 3-osiova. W II kondygnacji okna o pierwotnej stolarce j.w., w pozostałych kondygnacjach okna 2-skrzydłowe o stolarce współczesnej.

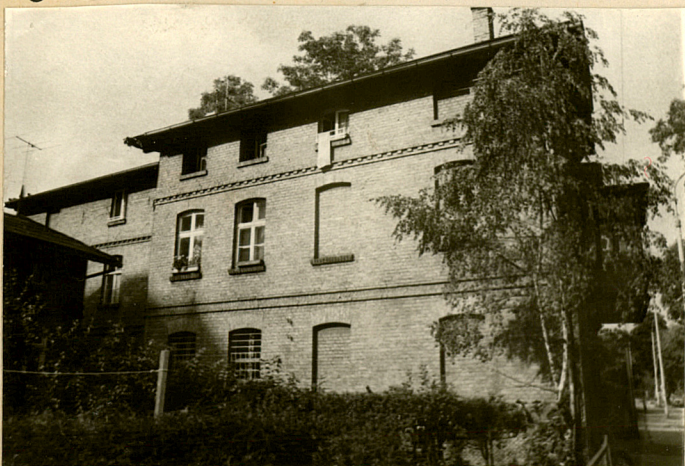
Elewacja południowa rozwiązana uskokowo, 2,5-kondygnacyjna. Część wschodnia 4-osiowa, okna w dwóch wschodnich osiach zamurowane, w pozostałych osiach okna 2-skrzydłowe, w II kondygnacji zachowana stolarka. Część zachodnia 3-osiowa, w osi zachodniej okna zamurowane, w pozostałych osiach okna o stolarcie j.w. W przyziemiu 3-ciej osi od zachodu drzwi wejściowe.

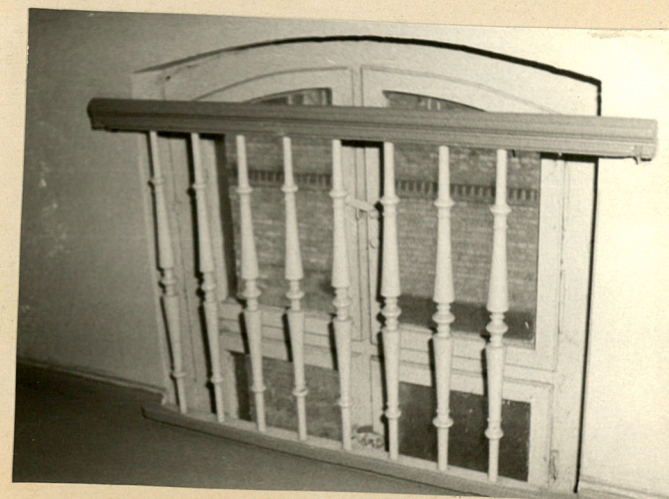
FOT. 5

We wnętrzu zachowana stolarka klatki schodowej z prostą balustradą tralkową, poręcz, tralkowe balustradki przyokiennne /fot./, płycinowe, 1-skrzydłowe drzwi do mieszkań na piętrze, olistwowane, o szerokich ościeżach i 1-skrzydłowe drzwi w mieszkaniach.

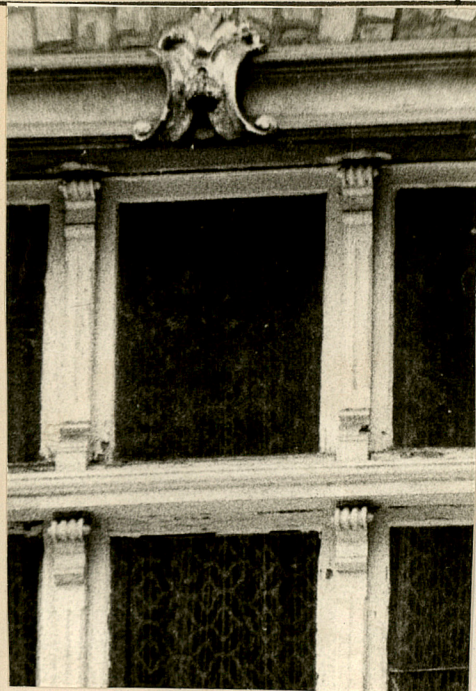
FOT. 6

Stolarka okienna zachowana, okna 2- i 3-skrzydłowe, profilowane ślemiona, słupki z pilasterkami, wywietrzniki, w III kondygnacji elewacji frontowej wywietrznik półkolisty. Drzwi do sklepów o stolarce współczesnej. W elewacji północnej zachowane płycinowe, 2-skrzydłowe drzwi wejściowe, z prostokątnym nadświetlem, płyciny profilowane, klamka i okucie proste. Podobne drzwi, 1-skrzydłowe, w elewacji południowej. Stolarka okienna werandy również zachowana.
