Dom robotniczy

GDANSK-OLIWA

ul. Czyżewskiego 18

GDANSK - OLIWA
ul. Czyżewskiego 18

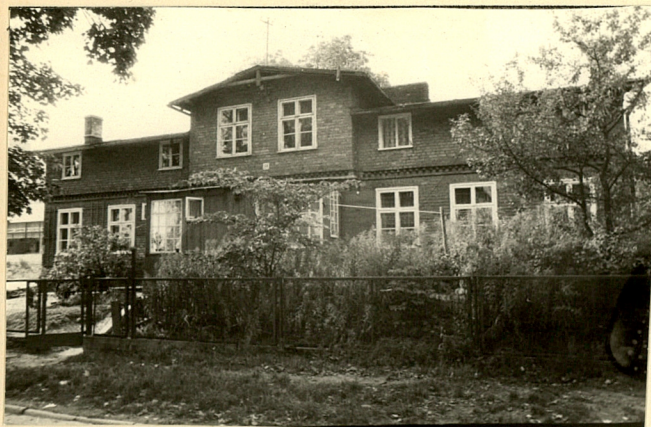
FOT. 1 - ELEWACJA WSCHODNIA

Budynek wolnostojący, usytuowany w zachodniej pierzei ulicy, w jej pierwotnej linii zabudowy, z elewacją frontową zwróconą na wschód.

Na osi elewacji frontowej 2-kondygnacyjny szczyt, w przyziemiu przez całą jego szerokość weranda, w II kondygnacji 2 okna 2-skrzydłowe, całość zamknięta prostą, drewnianą dekoracją. Od północy i południa 1,5-kondygnacyjne, 3-osiove skrzydła, w przyziemiu okna 2-skrzydłowe, na poddaszu w skrajnych osiach obu skrzydeł małe okienka. Wokół budynku podwójny kostkowy fryz międzykondygnacyjny.

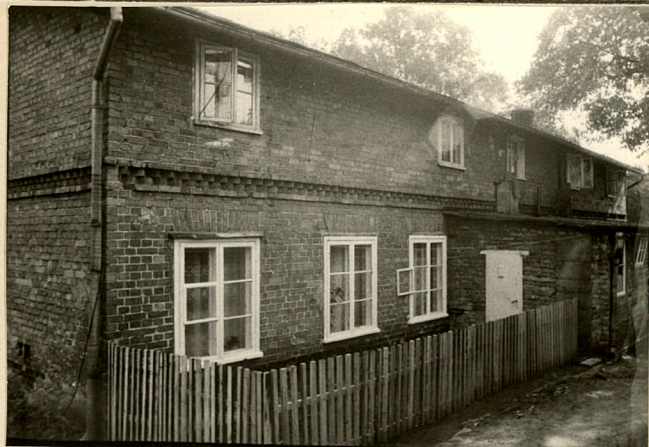
FOT. 2

Elewacja zachodnia 1,5-kondygnacyjna, 5-osiova, w 2-giej osi od południa ceglana przybudówka, w pozostałych osiach okna, w przyziemiu 3-, na poddaszu 2-polowe.

fot. 2 - elewacja zachodnia
fot. 3 - elewacja północna
fot. 4 - elewacja południowa

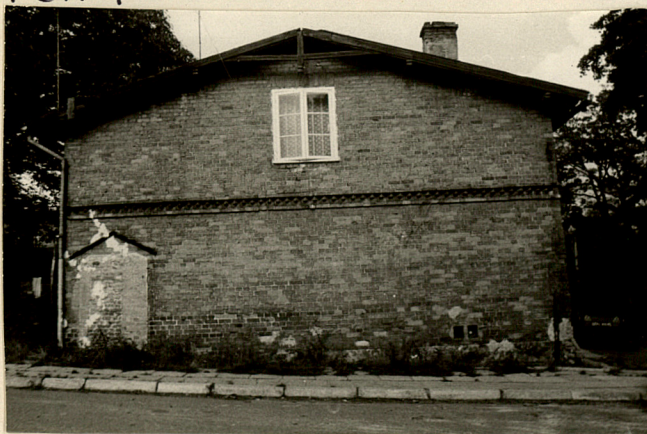
FOT. 4

Elewacja południowa i północna szczytowe, 1-osiove, na poddaszu w każdej okno 2-skrzydłowe, 3-polowe o zachowanej stolarce, dekoracja szczytu jak od frontu. W przyziemiu elewacji południowej widoczny zamurowany otwór drzwiowy, nad nim wałek z ciemniejszej cegły.
