1. Obiekt  
**DOM MIESZKALNY**

2. Czas powstania  
**ok. 1900**

3. Miejscowość  
**GDAŃSK - WRZESZCZ**

4. Adres **Jaśkowa Dolina 40**

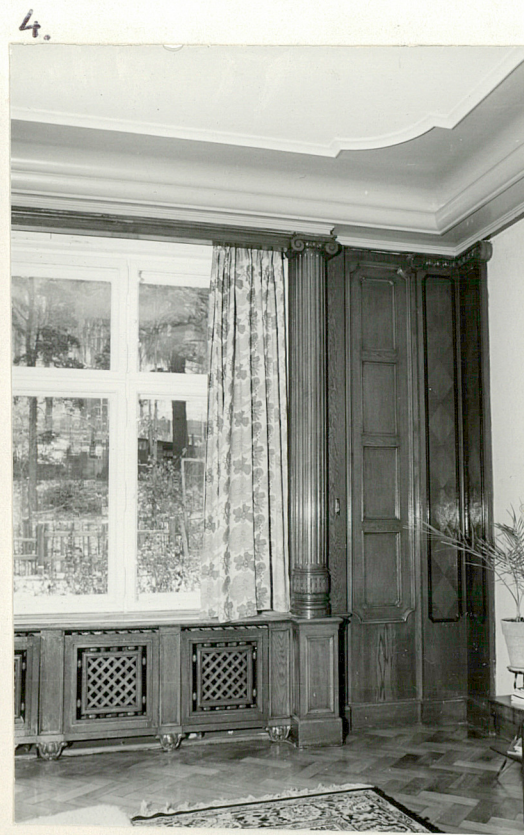
Wnętrze bogato zdobione. W hallu boazerie przekrywają ściany w całości, okno ze szkłem witrażowym. W niektórych pomieszczeniach sufity z fasetami i profilowanymi gzymsami. W pomieszczeniu p.d. parteru /dawny salon/ boazerie, w narożach drewniane pilastry, przy oknie kanelowane kolumnienki o jońskich głowicach, grzejniki przesłonięte drewnianą, ażurową dekoracją, sufit z otoką o motywach geometrycznych. Pomieszczenie środkowe parteru zbudowane do połowy wysokości ozdobną boazerią.

1. Elewacja frontowa płu-zach.
2. Fragment klatki schodowej.
3. Drzwi w pomieszczeniu pld-wsch. parteru.
4. Fragment boazerii w pomieszczeniu pld-wsch.
5. Otoka w pomieszczeniu pld-wsch.
6. Projekt budynku.
