Budynek mieszkalno-usługowy

1927

GDYNIA

4. Adres ul. Portowa 4

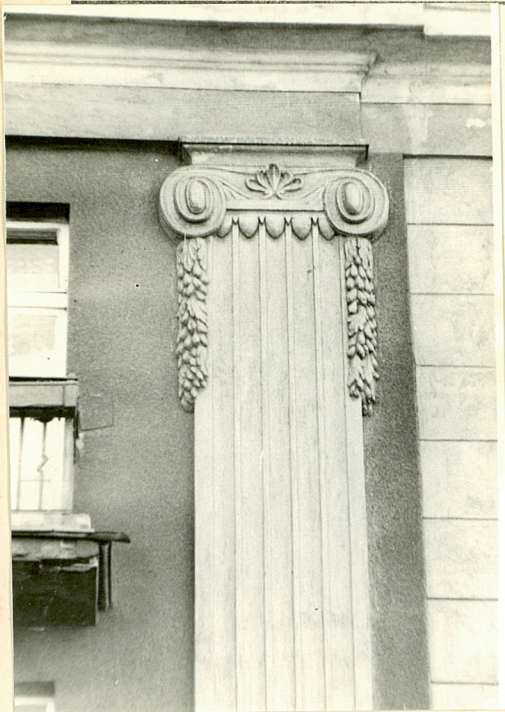
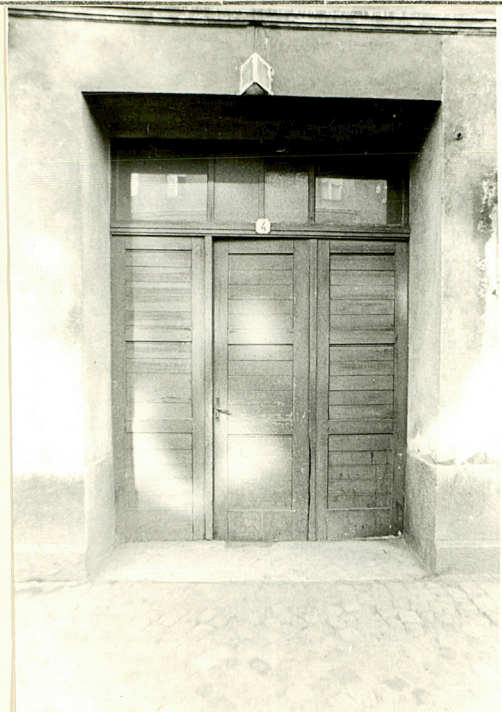
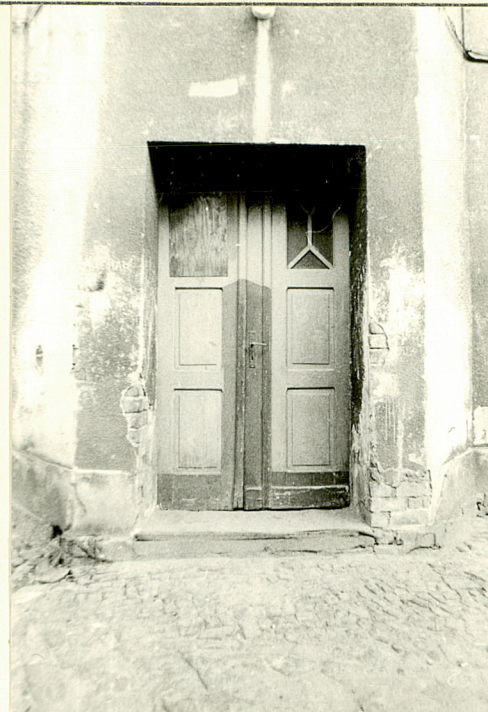
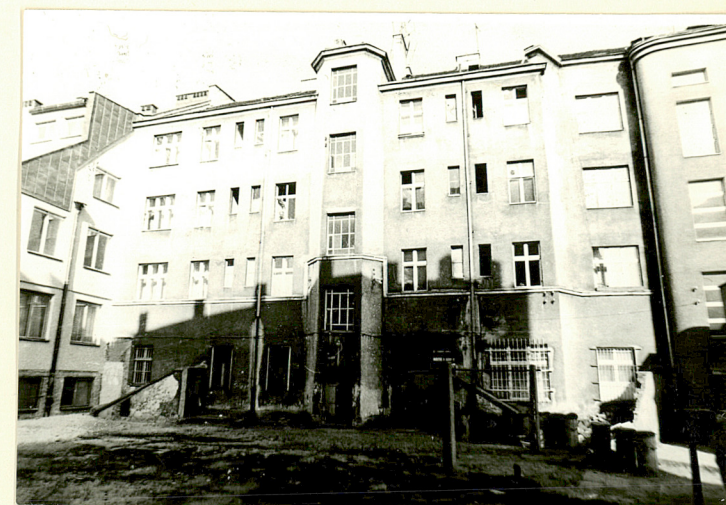
Str.A-1/2/3
4

1-głowica pilastra zdobiące
go elewację frontową; 2-bra-
ma wejściowa; drzwi wejście-
we na klatkę schodową/ścia-
na zachodnia/ 4-elewacja
zachodnia;

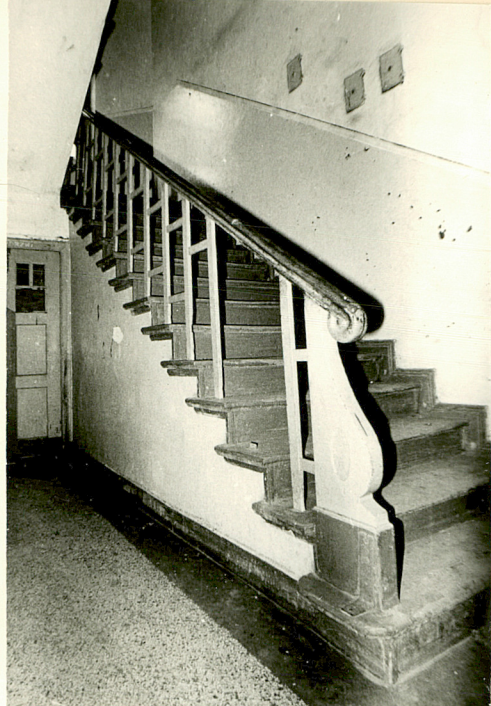
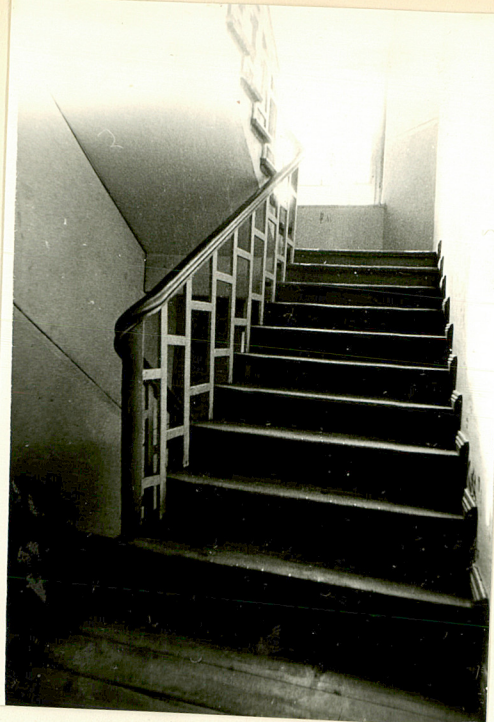
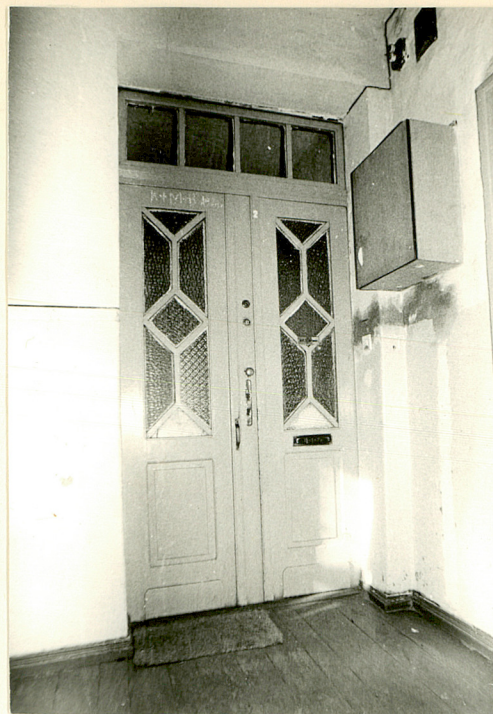
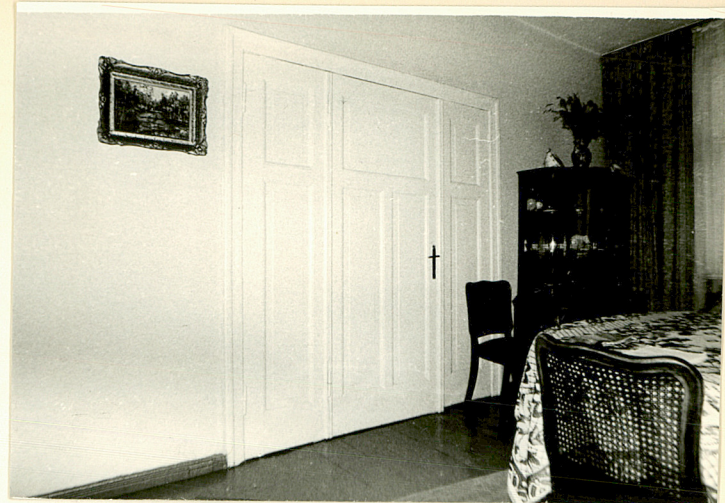
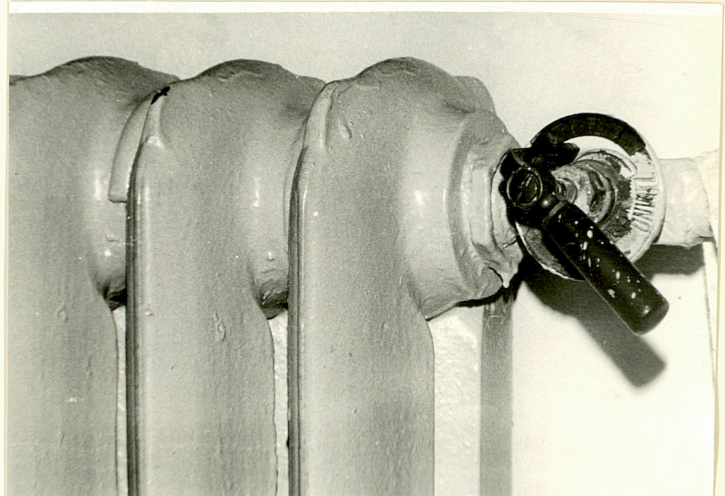
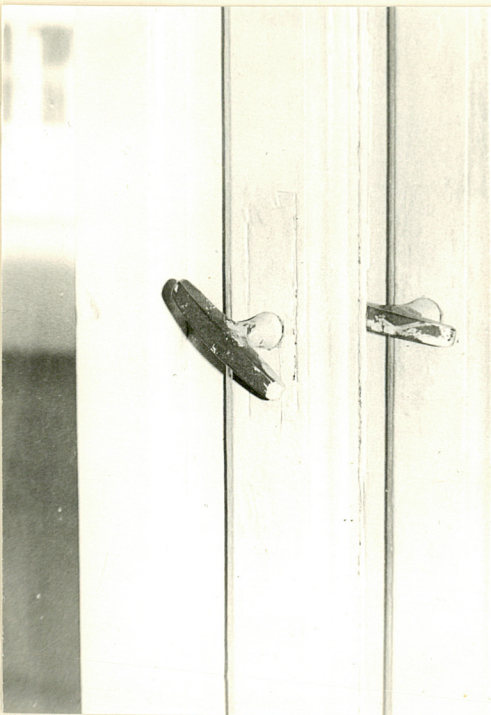
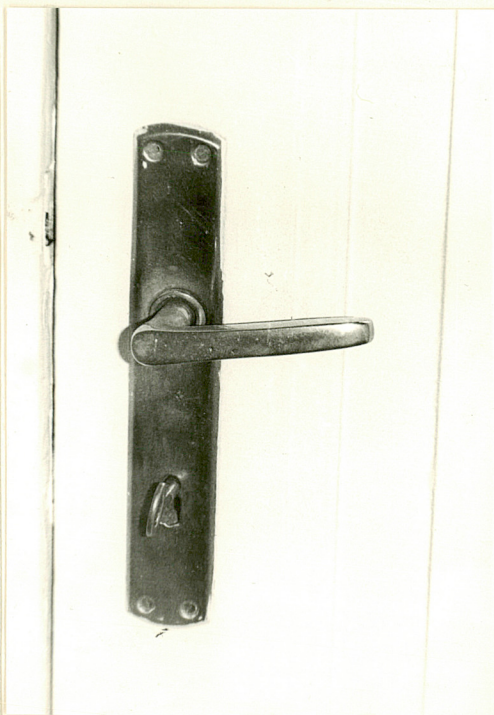
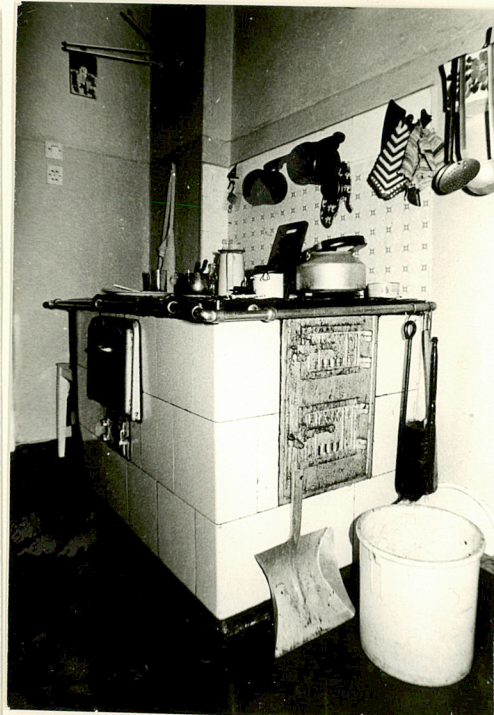
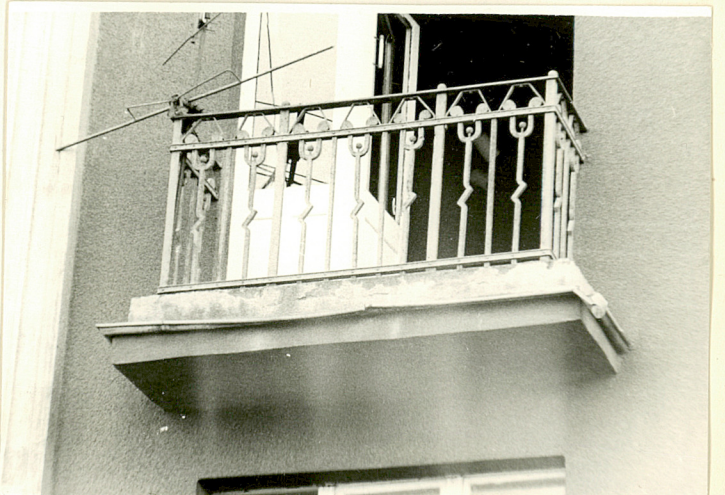
Str.B-1/2/3/ /7
/8
4/5/6/ /9

Uszkodzenia schodów /balustrada/

1-schody wewnętrzne /parter/; 2-balustrada schodów wewnętrznych/wi-
dok w kierunku półpiętra/; 3-drzwi wejściowe do mieszkania nr 2;
4-zamek okienny; 5-typowa klamka drzwi wewnętrznych; 6-oryginalny
trzon kuchenny/mieszkanie nr 2/; 7-drzwi wewnętrzne/mieszk. nr 2/;
8-grzejnik/mieszkanie nr 2/; 9-balkon drugiego piętra/elewacja fron-
towa;
