1. Obiekt  
Kamienica czynszowa

2. Czas powstania  
1900-  
1910r.

3. Miejscowość  
Gdańsk

4. Adres Gdańsk ul.Górka 13b  
nr hipoteczny Karta 142 Gd.Neugarten

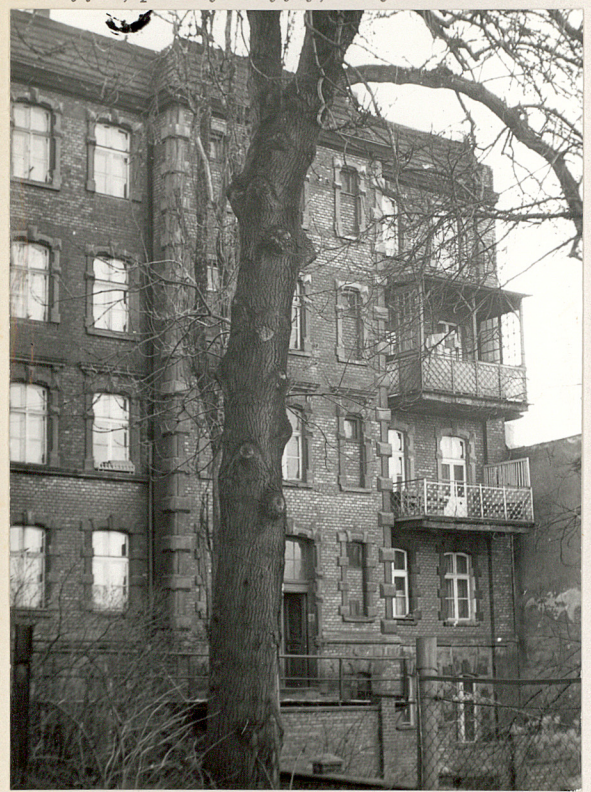
11. Zdjęcia, plan sytuacyjny, rzuty

Dzielnica, w której znajduje się obiekt, nosi nazwę Biskupia Górka, położona jest na zach. od Głównego Miasta. Budynek wolnostojący, będący oficyną boczną domu nr. 13a. Położony na stoku ze spadkiem w kier. pn. Obiekt murewany, więźba dachowa drewniana o konstrukcji stercowej. Dach dwuspadowy, łamany. Połacie główne kryte papą, połacie skrajne dachówką karpiówką. Stropy ogniotrwałe typu Kleina. W piwnicy strop odcinkowy na belkach stalowych. Podłogi drewniane w pom. mieszkalnych, w holu i na klatce schodowej posadzka ceramiczna. Schody betonowe na podciągach stalowych, wyłożone drewnem. Balustrada drewniana, oryginalna, toczona. Stelarka okienna typu skrzynkowego, oryginalna. Drzwi wejściowe zdobione oryginalną kratą.

Obiekt czterekondygnacyjny z suteroną w części pn. Mocno wysunięte ryzality przy wejściach do klatek schodowych. W elewacji wsch. występują dwa balkony na I i II piętrze.

W planie budynek dwuklatkowy /odbicie zwierciadlane/. Elewacja frontowa dwuesiowa, podkreślona wysuniętymi ryzalitami. Obramienia okienne i drzwiowe oraz naroża ryzalitów zdobione boniowaniem z betonu. Elewacja zach. od podwórza jednolita bez zaznaczonych podziałów i osi.

14. Kubatura <b>5013 m<sup>3</sup></b>	15. Powierzchnia użytkowa <b>930 m<sup>2</sup></b>	16. Przeznaczenie pierwotne <b>mieszkalne</b>	17. Użytkowanie obecne <b>mieszkalne</b>
18. Prace budowlane i konserwatorskie, ich przebieg i dokumentacja		19. Stan zachowania (fundamenty, ściany zewnętrzne, ściany wewnętrzne, sklepienia, stropy konstrukcje dachowe, pokrycie dachu, wyposażenie i instalacje)  <b>Stan zachowania budynku dość dobry. Dach przeciekający, wilgoć w parterze od strony zach. oraz na suficie klatki schodowej.</b>	
20. Najpilniejsze postulaty konserwatorskie  <b>Naprawa dachu i poprawienie izolacji poziomej i pionowej.</b>
