KARTA EWIDENCYJNA ZABYTEKÓW
ARCHITEKTURY I BUDOWNICTWA

Budynek mieszkalny

1926 r.

ul. Inżynierska 91

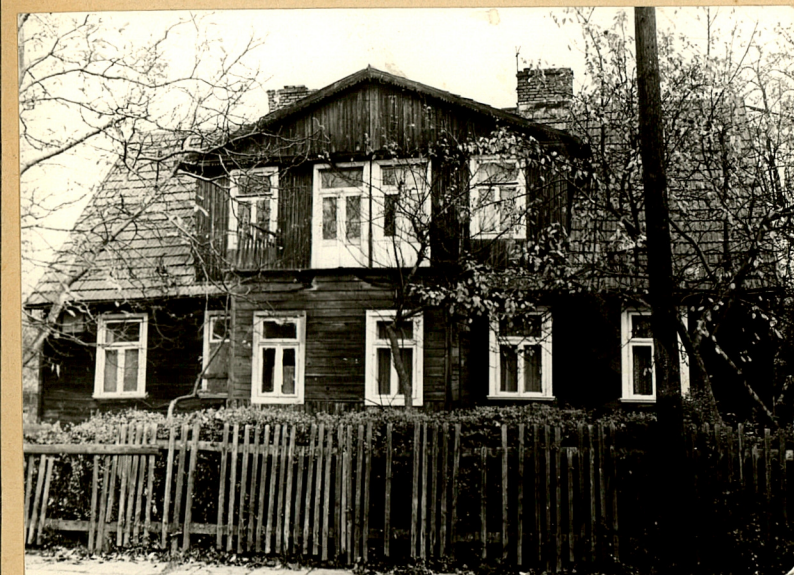
11. Zdjęcia, plan sytuacyjny, rzuty

Budynek wolnostojący położony w willowej dzielnicy Gdyni - Orłowie,
nieдалeko dworca PKP, przy północnej stronie ul. Inżynierskiej.
Obok na działce murewany budynek gospodarczy /zdj. nr 18/.
Budynek całkowicie drewniany na podmurówce z nieotynkowanej cegły.
Konstrukcja ścian zewnętrznych z bali sosnowych, zrębowa /zdj. nr 12/
na podwalinie z belki dębowej /zdj. nr 2/. Ściany wewnętrzne i weran-
da drewniane o konstrukcji szkieletowej. Strop nad piwnicą ceglany
z belkami stalowymi. Strop nad parterem drewniany belkowy.
Dach dwuspadowy drewniany krokwiowy, kryty dachówką zakładkową.
Posadzka w piwnicy cementowa; podłogi - deski /na zakładkę/.
Schody jednobiegowe policzkowe drewniane, balustrada drewniana
/zdj. nr 22, 23/.
Drzwi drewniane płycinowe. Okna ościeżnicowe podwójne, otwierane
na zewnątrz /tzw. polskie/.

Plan symetryczny prostokątny, od południa weranda o konstrukcji
szkieletowej. Układ pomieszczeń dwutraktowy.

Prosta bryła budynku, parterowa przykryta dwuspadowym dachem, z dwóch
stron osiowe facjaty. Od południa 1-kondygnacyjna weranda z tarasem
i balustradą drewnianą /zdj. nr 9/. Budynek częściowo podpiwniczony,
poddasze mieszkalne.

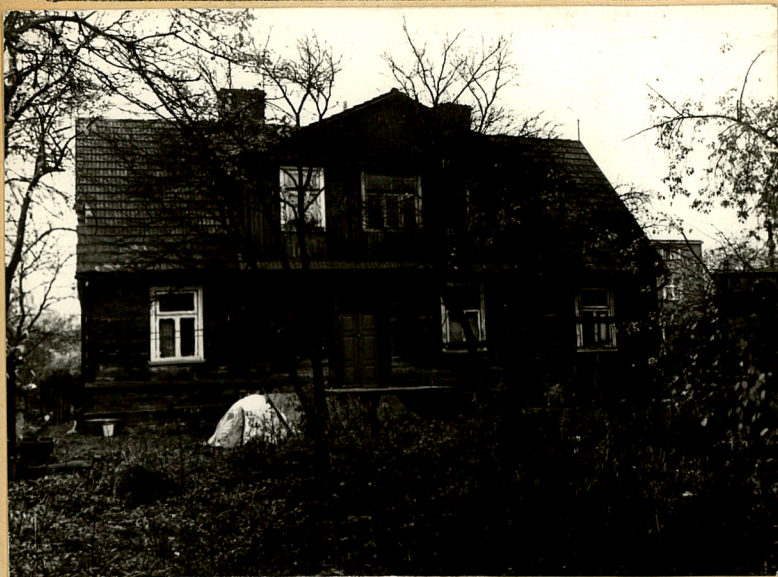
- zdz. 1-elewacja północna
 2-podmurówka, nadpro-
 że okna piwnicy,
 podwalina dębowa
 3-zewnętrzny detal
 okna
 4-drzwi wejściowe
 5-klamka tych drzwi
 6-okap nad drzwiami
 wejściowymi

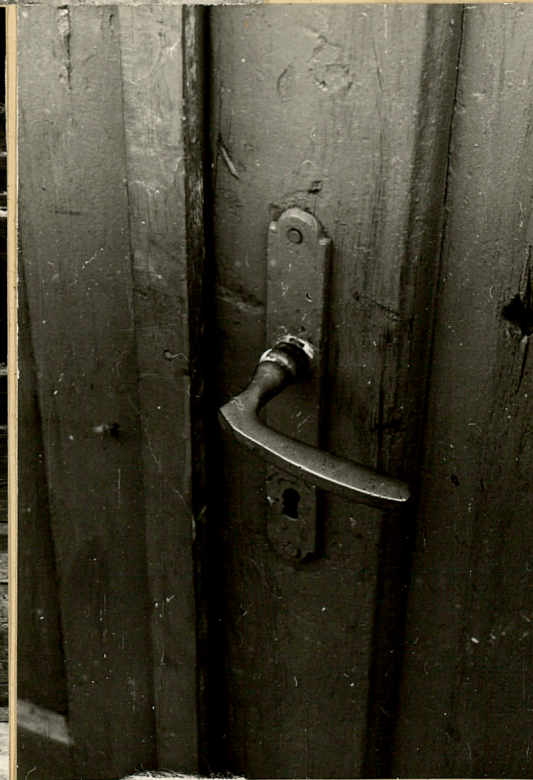
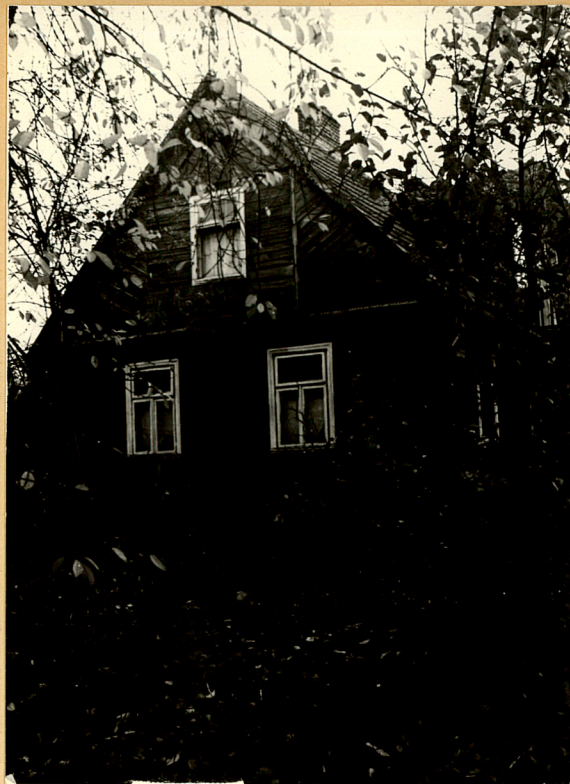
3 fasady /południowa i szczytowe/ symetryczne. W fasadach okna umiesz-
czone w licach ścian i ozdobne profilowania szczytów budynku i szczy-
tów facjat /zdj. nr 8, 11/.

zdz.7-elew.zachod-
nia
8-szczyt fac-
jaty w elew.
południowej
9-weranda
10-elew.wschod-
nia
11-detal szczy-
tu bud.
12-zręb

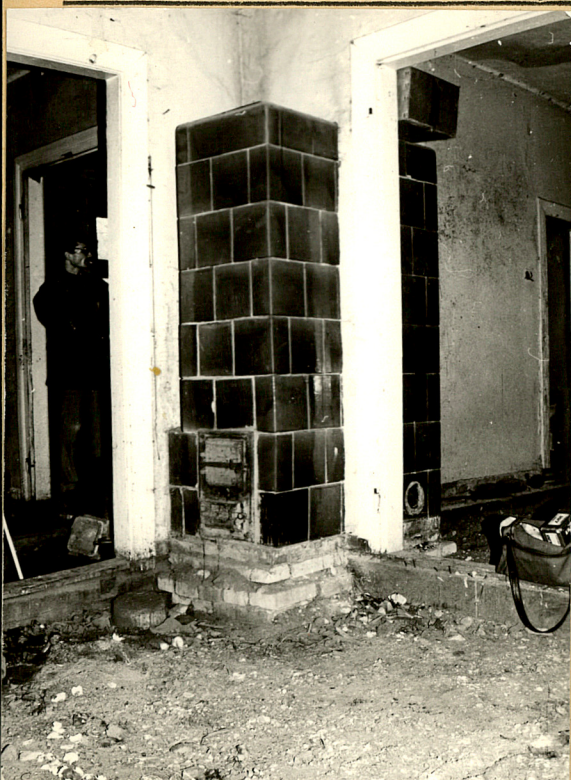
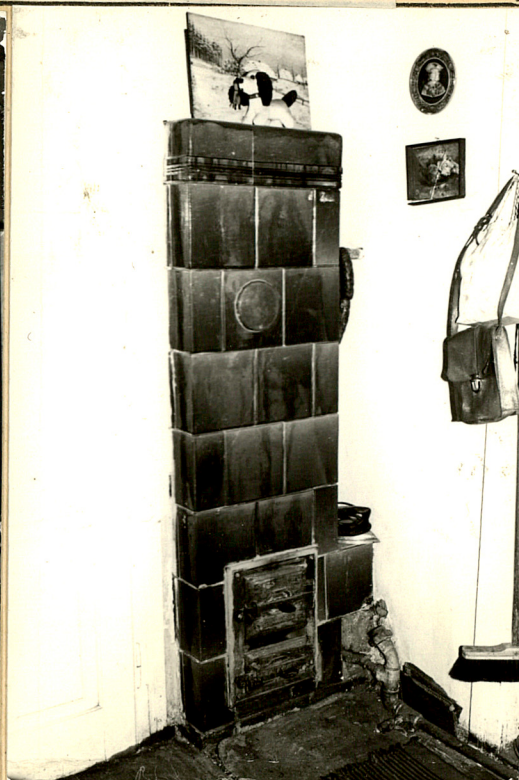
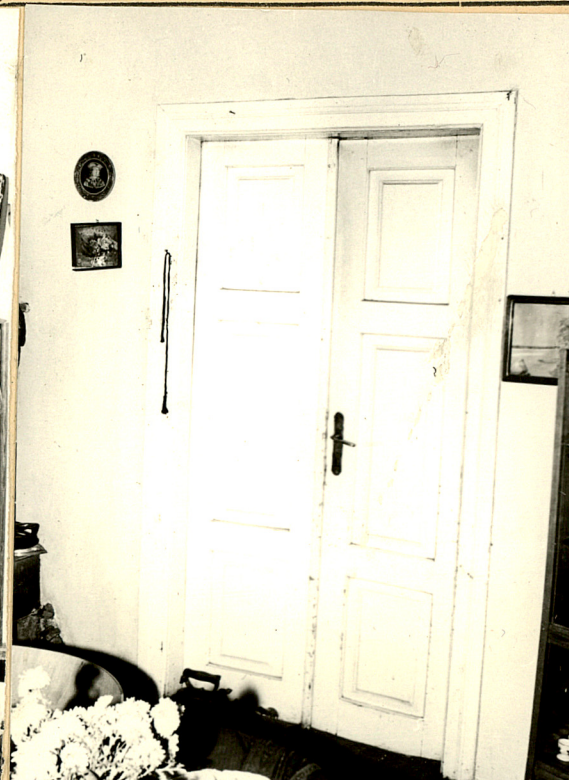
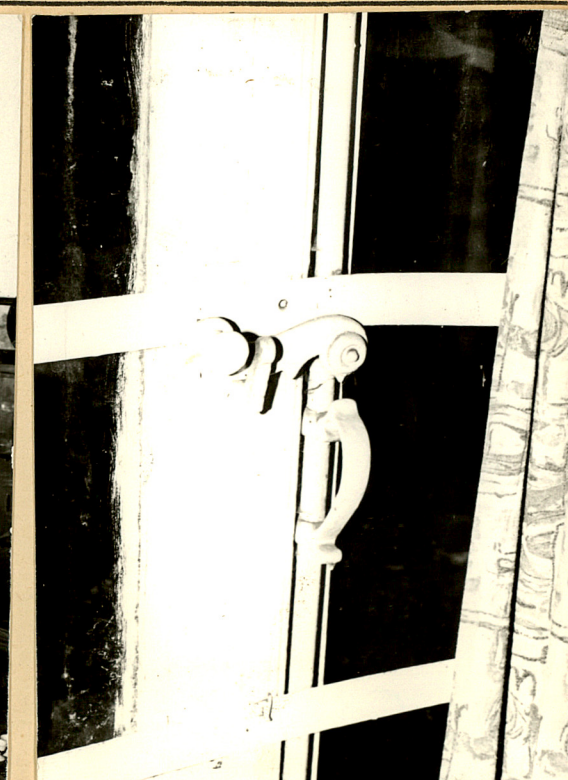
13.14.15.16.

Wyposażenie: Zachowane 3 piece kaflowe /zdj. nr 13, 21/, w tym
z kaflami koloru zielonego /zdj. nr 14/ oraz oryginalne drzwi
/zdj. nr 4, 15, 20/. Balustrada schodów /zdj. nr 22/.

- 13-piec w części niezamieszkałej
- 14-piec /kafle koloru zielonego/
- 15-drzwi na parterze
- 16-drzwi na parterze
- 17-kuchnia
- 18-budynek gospodarczy

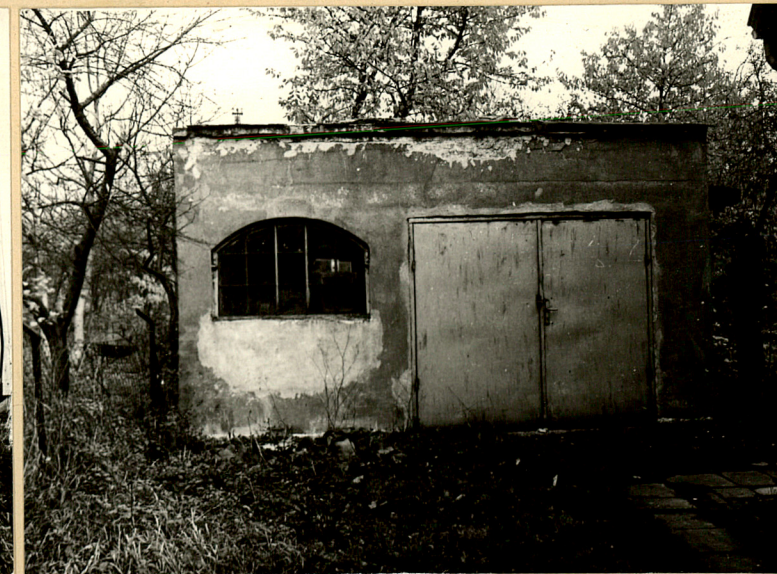
17. 18

14. Kubatura	15. Powierzchnia użytkowa	16. Przeznaczenie pierwotne	17. Użytkowanie obecne
470 m ³	112 m ²	mieszkalne	mieszkalne
18. Prace budowlane i konserwatorskie, ich przebieg i dokumentacja		19. Stan zachowania (fundamenty, ściany zewnętrzne ściany, wewnętrzne, sklepienia, stropy, konstrukcje dachowe, pokrycia dachu, wyposażenie i instalacje) <p>Stan zachowania: fundamenty, ściany zewnętrzne - dobry.</p> <p>Częściowo uszkodzone ściany wewnętrzne oraz stropy /duże ugięcia</p> <p>Konstrukcja dachu - dobra. Pokrycie dachu w niewielkim stopniu uszkodzone. W pomieszczeniach od zachodu właściciel zdjął deski podłogowe, drzwi wewnętrzne /zdj.nr 13/ oraz okna wewnętrzne i składowe w budynku gosp. /zdj.nr 18/.</p> <p>Uszkodzone schody na poddasze i zewnętrzna balustrada na werandę.</p>

20. Najpilniejsze postulaty konserwatorskie		<p>Remont kapitalny wnetrz. Otoczenie budynku opieką prawną, gdyż nie mieszkający w nim właściciel dewastuje obiekt.</p>

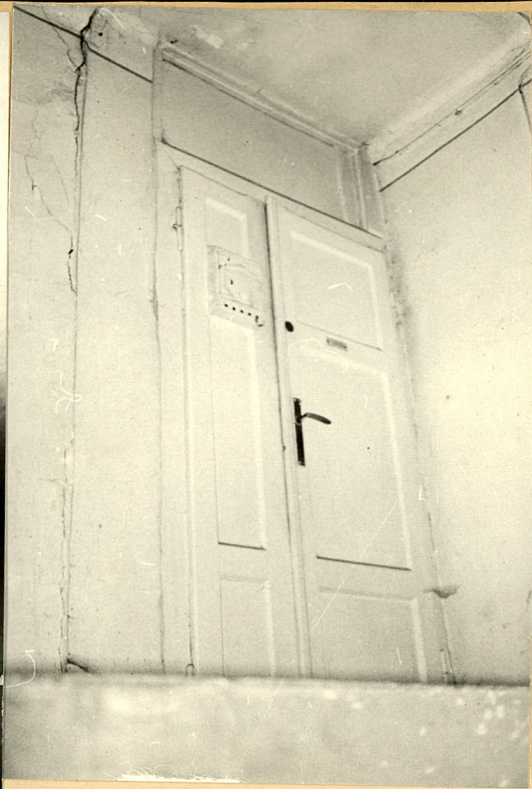
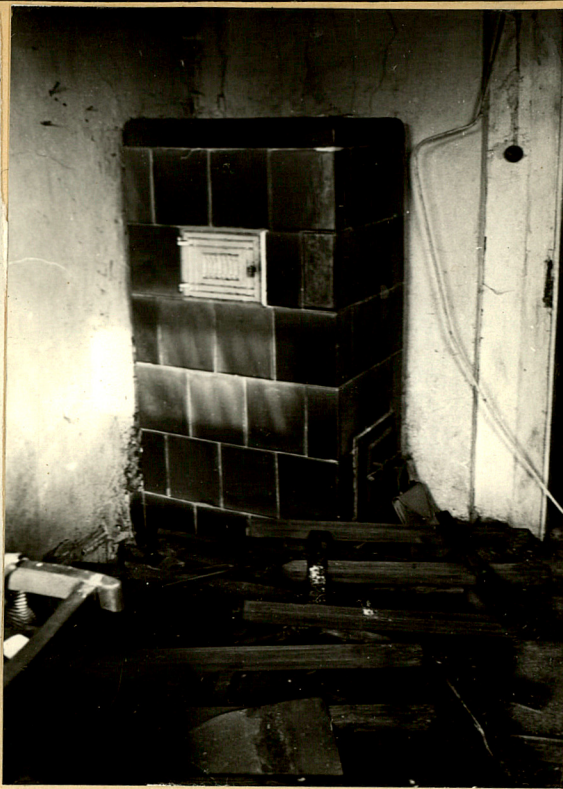
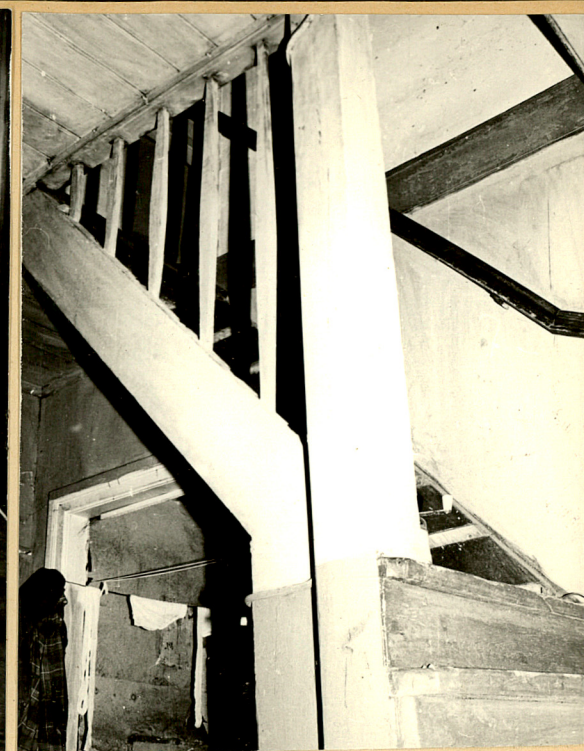
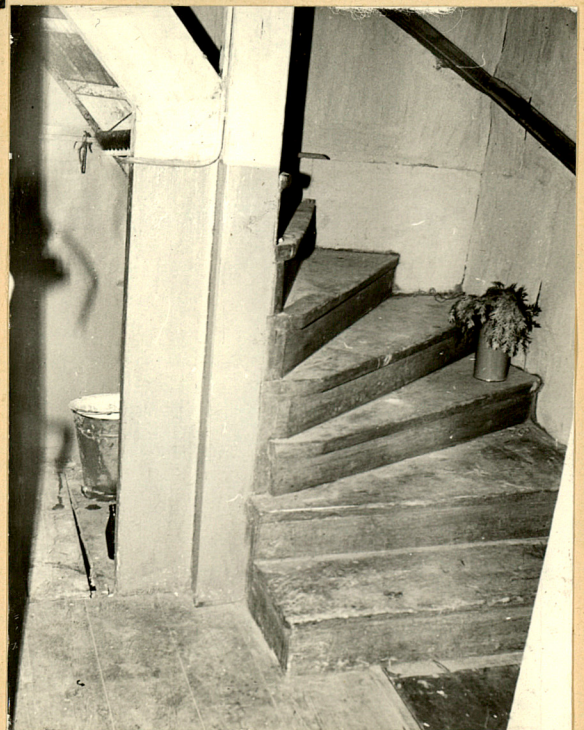
- 19-bidet na poddaszu
- 20-drzwi na poddaszu
- 21-piec kafl. na poddaszu
- 22 i 23-schody na poddasze i balustrada schodów.
