1. Obiekt

DOM MIESZKALNY

GDAŃSK - OLIWA

4. Adres ul. Piastowska 3
Obr. 32, Działka 18

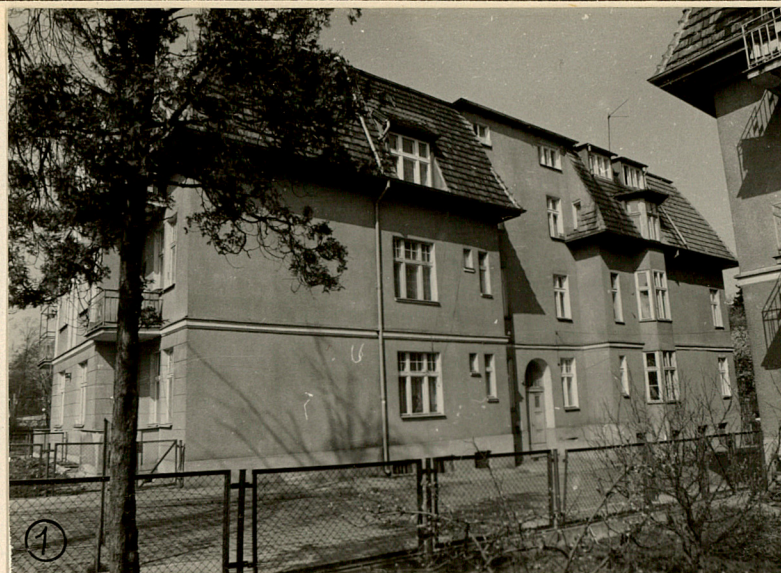
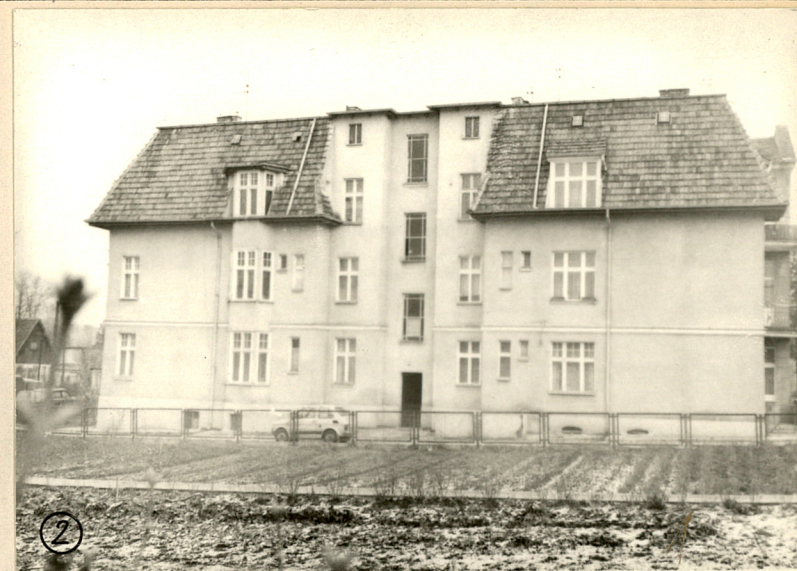
W elewacjach pd. i pn. /Fot. 3/ głębokie ryzalitty, na wysokości poddasza tworzące facjatę. Po bokach ryzalitów balkony /6 od północy i 4 od południa. W elewacji wsch. i zach. /Fot. 1,2/ niewielkie, werandy w kształcie trapezu o wys. 2,5 kondygnacji.

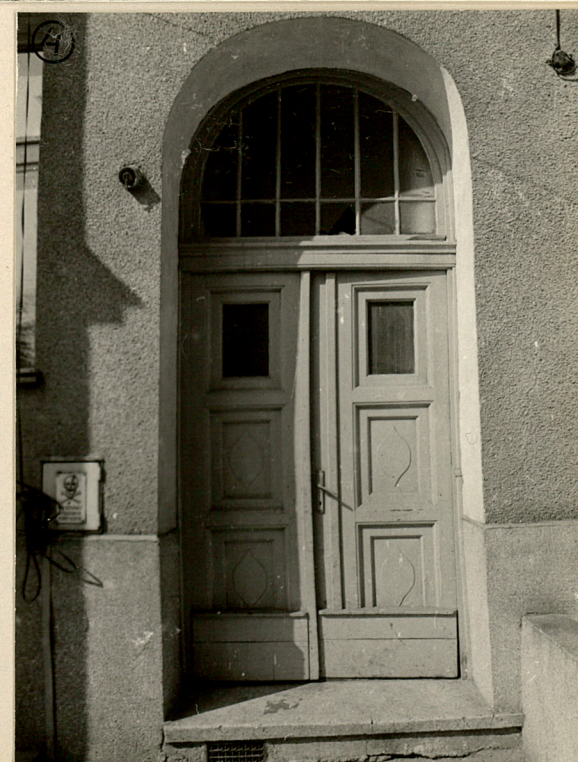
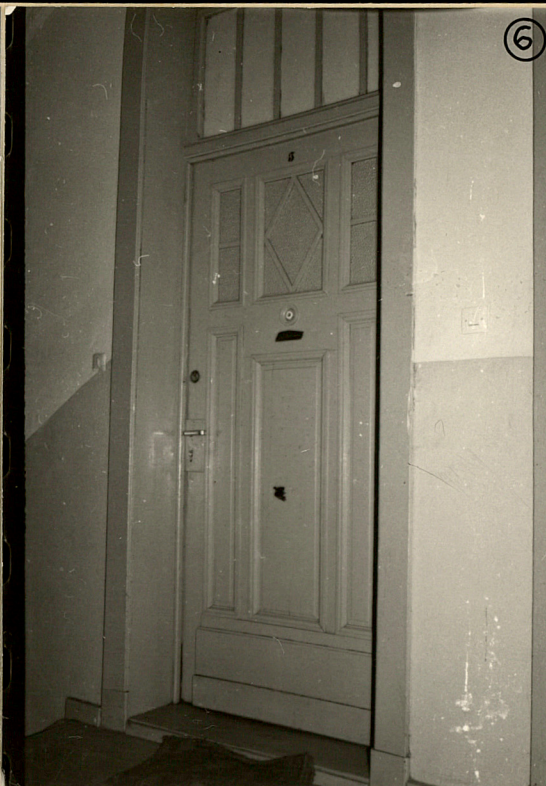
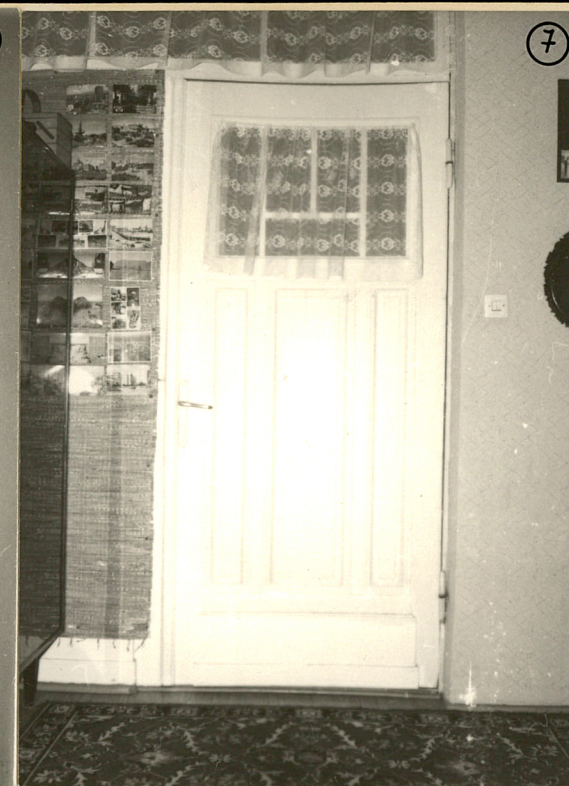
Wnętrza po zniszczeniach wojennych i remontach pozbawione sztukaterii w formie rozet i opasek na sufitach. Zachowała się stolarka okienna i drzwiowa /Fot. 4,6,7/, niewiele klamek /Fot. 8/ oraz piece, na parterze /Fot. 9/ oraz w mieszkaniu na II-gim piętrze /Fot. 10,11,12/.

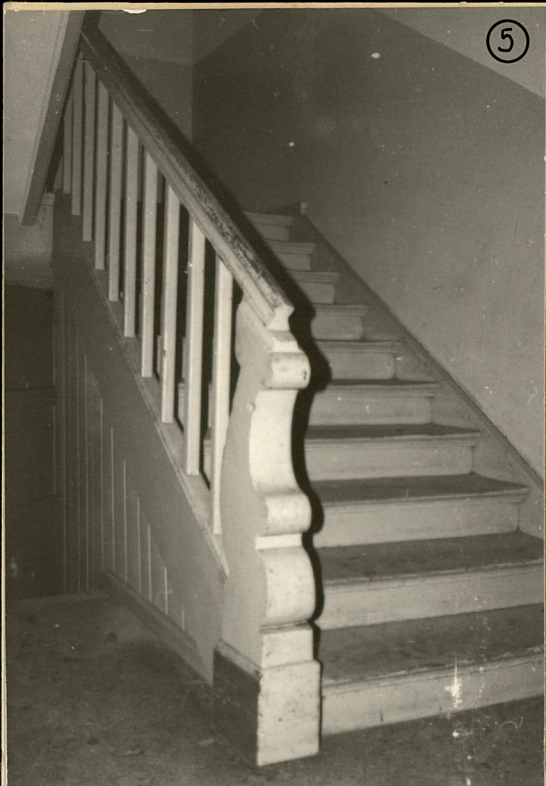
Klatka schodowa drewniana, balustrada drewniana /Fot. 5/, schody zewnętrzne do piwnicy betonowe. Okna skrzynkowe, drzwi płycinowe i płytowe.
