KARTA EWIDENCYJNA ZABYTKÓW
ARCHITEKTURY I BUDOWNICTWA

Dom czynszowy

GDANSK-OLIWA

ul. Tatrzańska nr. 7

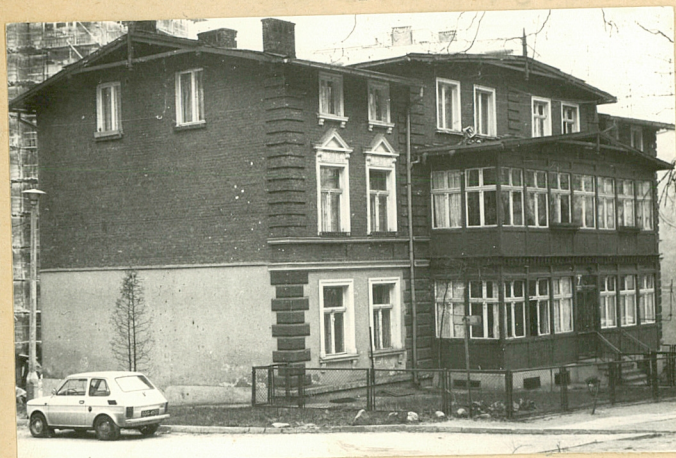
elew. zach. i połud.

Elewacja zachodnia gładka, częściowo tynkowana z boniowanym narożem od strony południowej. Dwa symetryczne okna w trzeciej kondygnacji. Widoczny szczyt dachu z konstrukcją jętkową.

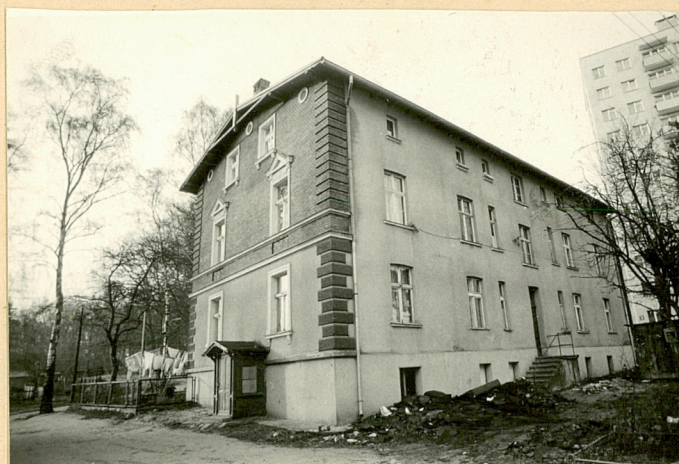
elew. wsch i półn.

Elewacja północna siedmioosiowa, gładka. Na osi drewniane płycinowe drzwi, z nadświetłem u góry. Dostępne po schodkach zaopatrzonych w balustradę z rur. Wszystkie okna posiadają ledwo widoczne łuki odcinkowe w nadprożach.

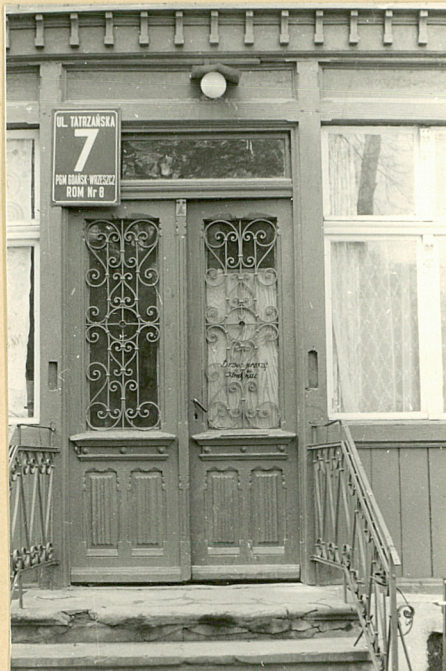
Drzwi wejściowe elew. półn.

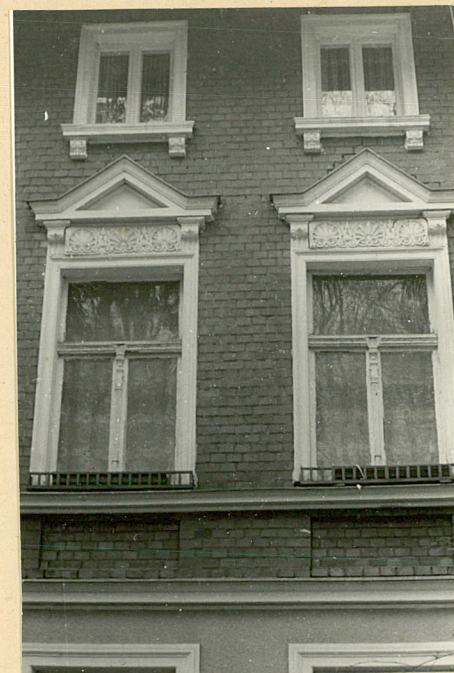
detal elew. wsch

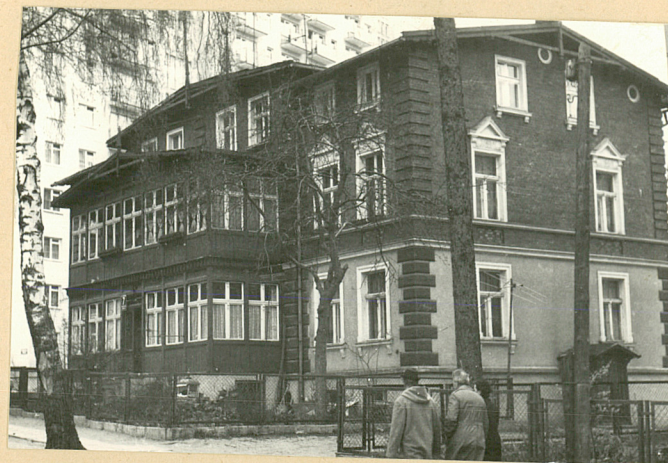
Elewacja południowa ośmioosiowa z dostawioną drewnianą, dwukondygnacyjną werandą. Drzwi wejściowe płycinowe, drewniane z nadświetłem oraz ozdobną kutą kratą w partii cokołowej. Drzwi dostępne po pięciu schodach z metalową balustradą z prętów wygiętych w esownicę. Widoczny cokół obiegający budynek oraz podwójny gzyms z pasem rozdzielającym, zawierającym tablice podokienne, na którym wspierają się szczególnie ozdobne okna drugiej kondygnacji. Okna te są obramione, mają wysokie nadproże zwieńczone frontonem. Okna parteru i drugiego piętra tylko obramione. Naroża ścian na całej wysokości boniowane w zaprawie. Stolarka okienna oryginalna, ozdobna.

widok od połudn. i wsch.
