1. Obiekt
DOM MIESZKALNY - KAMIENICA

2. Czas powstania
ok.1905-20r.

3. Miejscowość
GDAŃSK - NOWY PORT

4. Adres
UL. Wolności 10
nr hipoteczny KW [redacted]
Obręb 148, działka nr 71

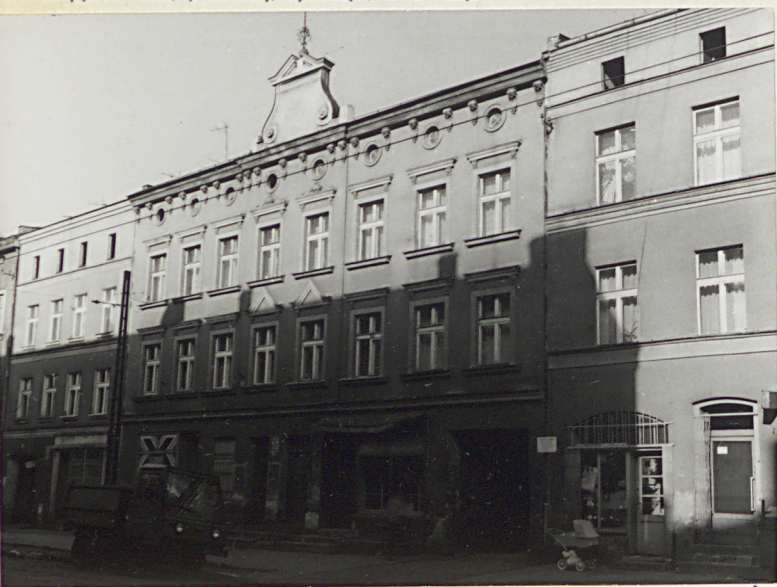
1

1. Elewacja frontowa, widok od pł /1 strona karty/.
2. Elewacja tylna, widok od wsch.
3. Fragment elewacji frontowej.
4. Fragment elewacji frontowej.

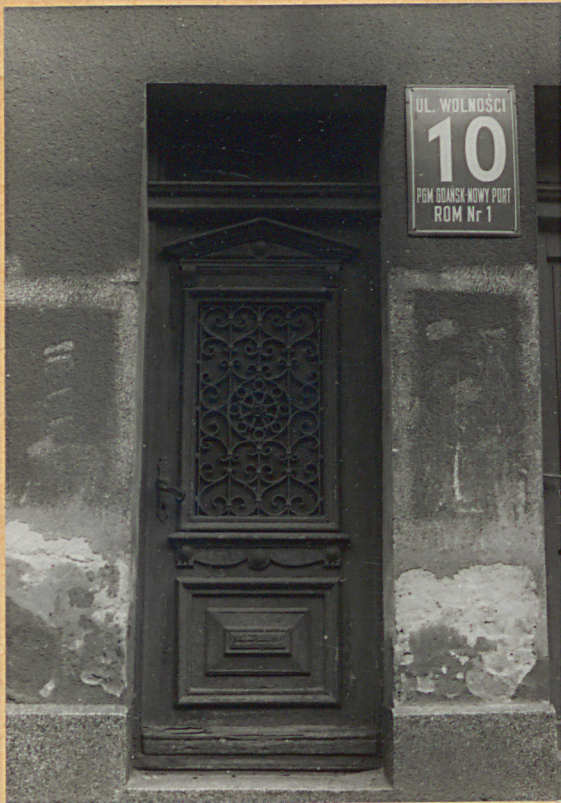
5

- 5. Drzwi w elewacji frontowej.
- 6. Okno w elewacji tylnej.
- 7. Oficyna, wódek od pł-wsch.
