1. Obiekt

Willa jednorodzinna

Gdańsk-Wrzeszcz

ul. Sobótki 18

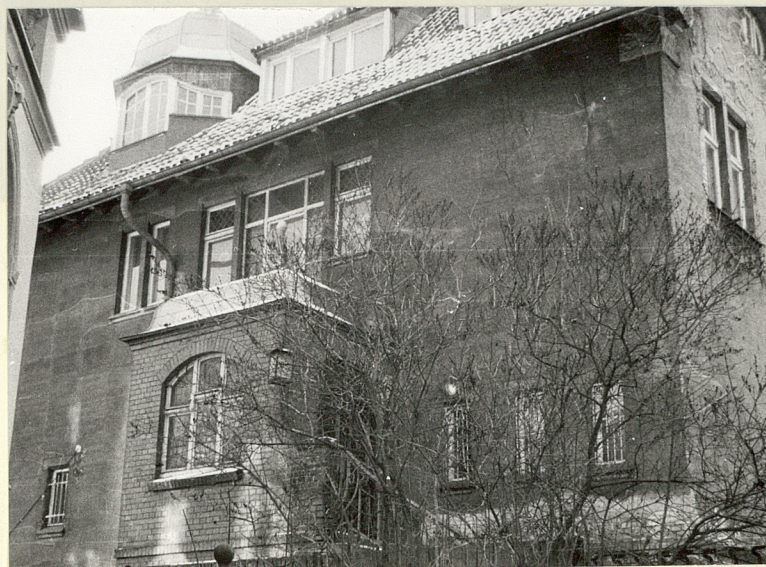
4

Elewacja boczna-północna - trójosiowa w kondygnacji I i dwuosiowa w kondygnacji II. Otwory rozmieszczone nieregularnie o wykroju prostokątnym, w ganku zamknięte odcinkowo, w facjacie wieży o wykroju falistym. Środkowa oś parteru zajmuje ganek wejściowy, poprzedzony jednobiegowymi, wysokimi schodami wzdłuż elewacji. Otwór drzwiowy w ganku zamknięty żelazem z kluczem i uszakami. Drzwi dwuskrzydłowe, płycinowe, ozdobne z nadświetlem. Przy schodach ozdobna, kuta poręcz.

1. Elewacja frontowa
2. Widok elewacji frontowej i połudn.
3. Elewacja południowa
4. Elewacja północna
5. Elewacja tylna
6. Fragment elewacji tylnej
7. Dekoracja szczytu elewacji front.
8. Fragment okapu w elewacji front.
9. Fragment elewacji południowej
10. Szczyt w elewacji południowej
11. Okno w elewacji frontowej
12. Okno w elewacji południowej
13. Okno w sieni
14. Drzwi w sieni
15. Widok hallu
16. Fragment balustrady schodów
17. Widok antresoli i okienka wykuszowego
18. Drzwi na pierwszym piętrze
19. Drzwi na parterze
20. Okno w hallu
21. Fragment pomieszczenia na parterze
22. Widok budynku po realizacji - reprodukcja z "Danzig und seine Bauten"
23. Widok hallu ok. 1909 r. reprodukcja z "Danzig und seine Bauten"

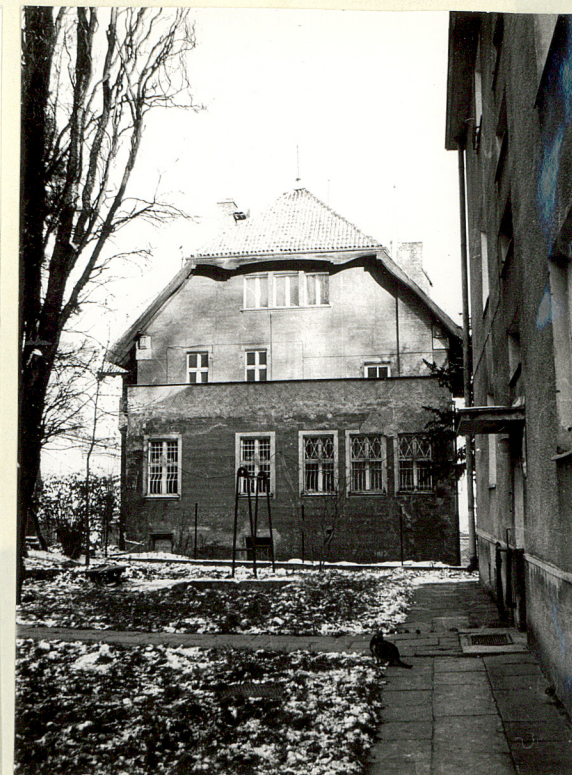
3

Elewacja boczna-południowa - pięcioosiowa w parterze, wyżej trzyosiowa. Na parterze aneks zamknięty tarasem z pełną balustradą. Otwory w elewacji rozmieszczone nieregularnie, wykrojone prostokątnie, w prostych opaskach. Okna dwuskrzydłowe z nadślemieniem, w parterze przesłonięte ozdobną kratą wybrzuszoną.

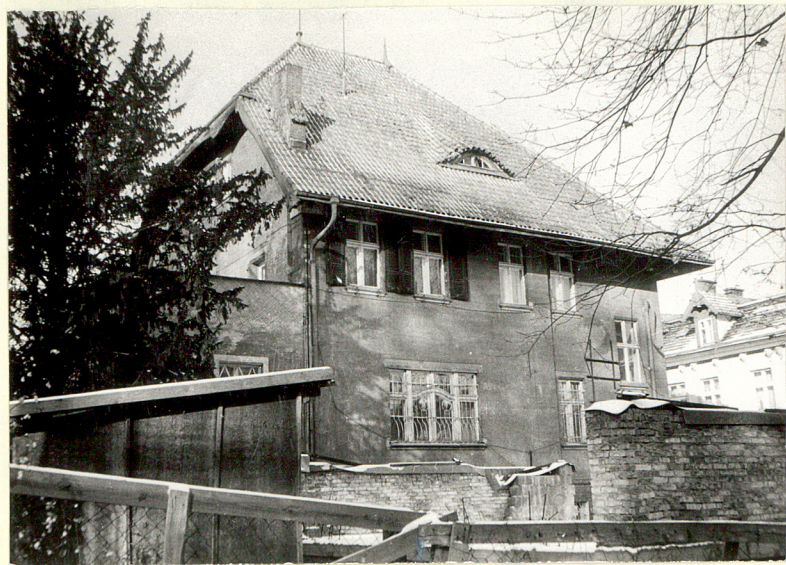
5

Elewacja tylna-trójosiowa w parterze i czteroosiowa w poz. I p. Okna nieregularnie rozmieszczone w opaskach w tynku. W środkowej osi w parterze szerokie, czteroskrzydłowe okno z nadślemieniem wygiętym łukowo, przesłonięte

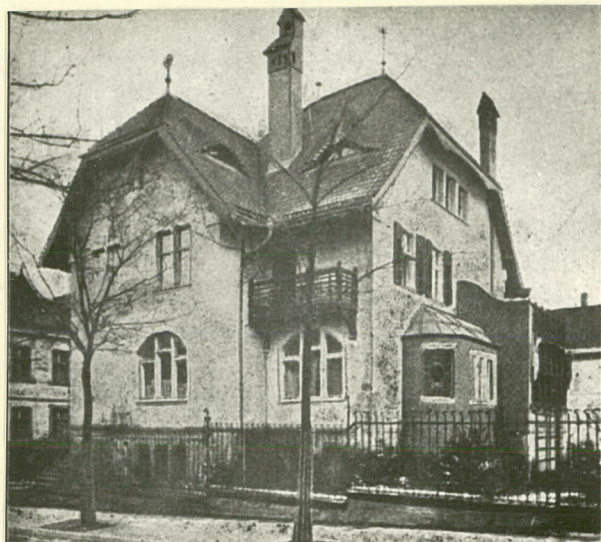
23

Prawdopodobnie w okresie międzywojennym w budynku dokonano pewnych zmian. Od strony południowej dostawiono jednokondygnacyjny aneks z tarasem na I p. Być może w tym czasie wymieniono stolarke drzwiowa w hallu oraz wymieniono balustradę schodów. Wniosek ten wysnuto na podstawie porównania zdjęć z okresu po realizacji oraz współczesnych /patrz ilustracje/.
