ZAGRODA NR 25

3 Miejscowość G D A N S K -
P R Z E G A L I N A

1. Miejscowość GDAŃSK -
PRZEGALINA2. Obiekt (nazwa jak w karcie)
ZAGRODA NR 253. Zawartość wkładki (nazwa obiektu lub materiału uzupełniającego)
C.d. opisu, plan sytuacyjny, 6 fotografii.

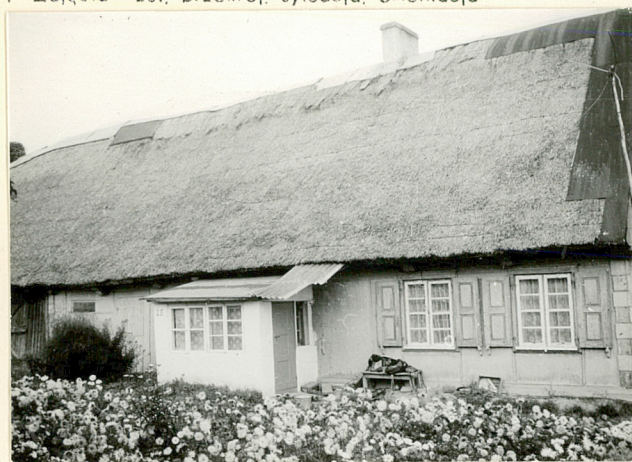
Fot. nr 1.
Elewacja zachodnia (frontowa).

Elewacja frontowa (zachodnia) : przybudówka w części południowej elewacji z dwoma oknami i dwa okna zabytkowe, dwuskrzydłowe, ośmiopole z okiennicami. Wystające ozdobne ostanki belek stropowych /fot. nr 5./ Po stronie wschodniej elewacji drewniane wrota stodoły, drewniane drzwi i okienko doświetlające oborę. Komin w części pd. elewacji.

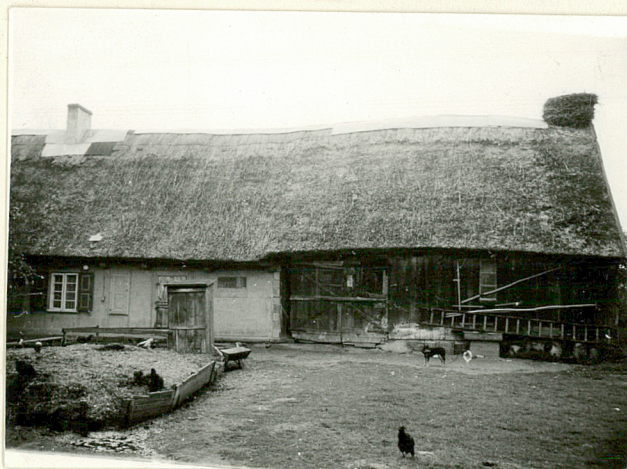
C.d. opisu : W elewacji wschodniej 2 okna dwuskrzydłowe, ośmiopolowe z okiennicami i 1 okno jednoskrzydłowe, czteropolowe z okiennicą, -w części, drzwi połówkowe, jednoskrzydłowe z desek i okienko trzypolowe doświetlające oborę oraz wrota drewniane i okno trzypolowe doświetlające stodołę.

Fot. nr 2.
Elewacja wschodnia

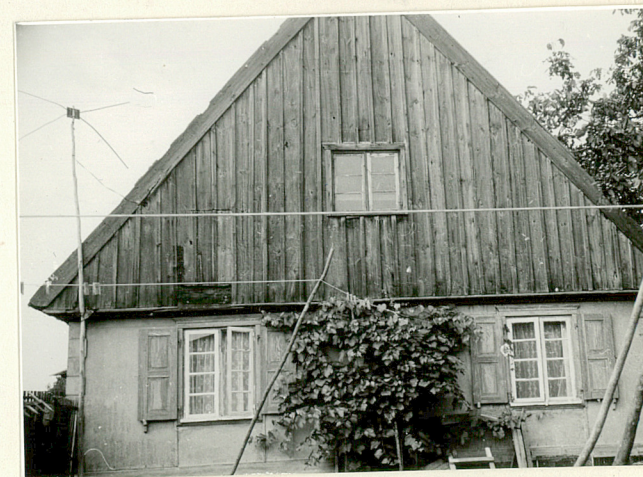
W elewacji południowej symetrycznie rozmieszczone 2 okna zabytkowe, dwuskrzydłowe, ośmiopolowe z okiennicami/fot.nr 3./ Szczyt odeskowany pionowo z oknem dwuskrzydłowym, sześciopolowym w osi elewacji. Szczyt zakończony ozdobą nadszczytową /fot. nr 6./. Narożniki odeskowane ozdobnie (imitacja boniowania).

Fot nr 3.
Elewacja południowa

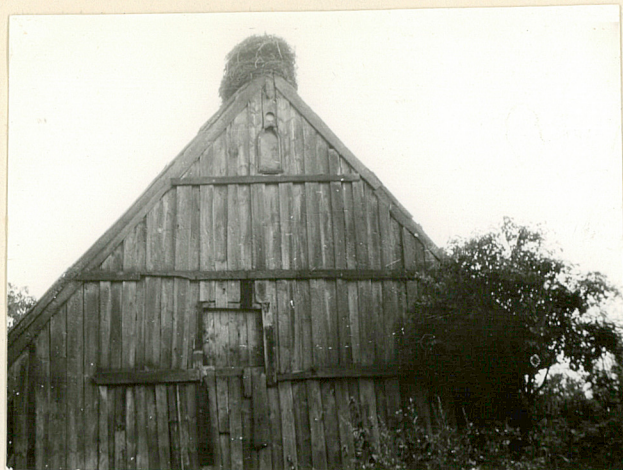
Elewacja pn. : szczyt pionowo odeskowany z trzema poziomymi listwami z okienkiem podawczym i łukowo zakończonym, prostokątnym otworem w osi elewacji.

Fot nr 4.
Elewacja północna

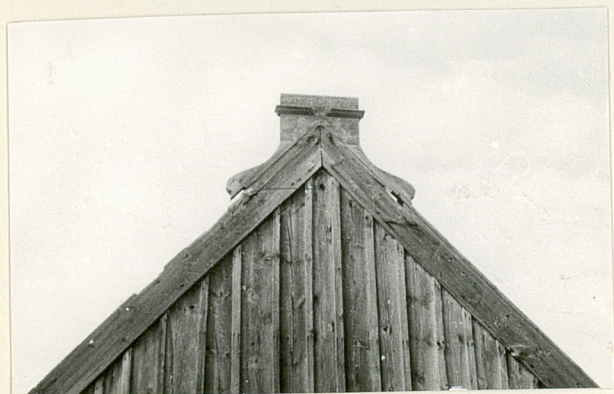
Fot. nr 6.
Ozdoba nadszczytowa
w elewacji południowej

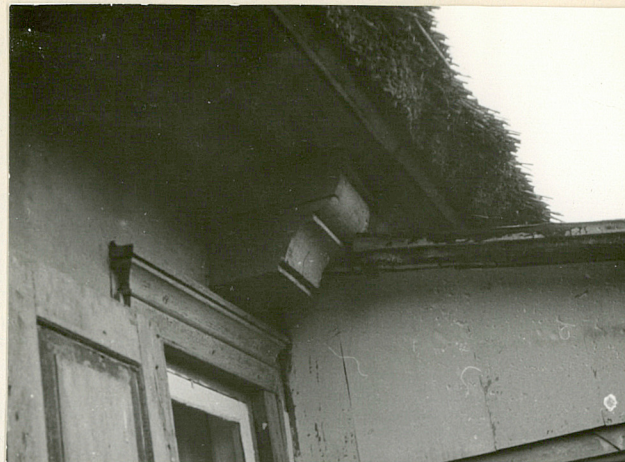
Fot. nr 5.
Elewacja zachodnia- szczegół

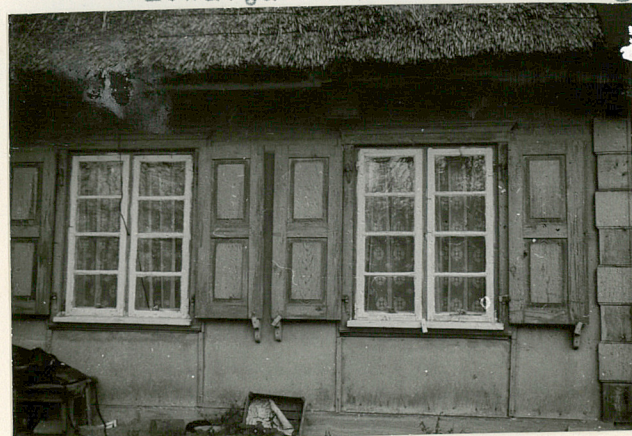
Obramienia okienne drewniane ze stolarką zabytkową i okiennicami drewnianymi. Część składowa (stodoła) z desek, na podmurówce ceglanej. Szczyty odeskowane.

Fot. nr 7.
Okna w elewacji zachodniej
