ZAGRODA NR 37

G D A N S K -

P R Z E G A L I N A

Obiekt o zabudowie zagrodowej typu holenderskiego.

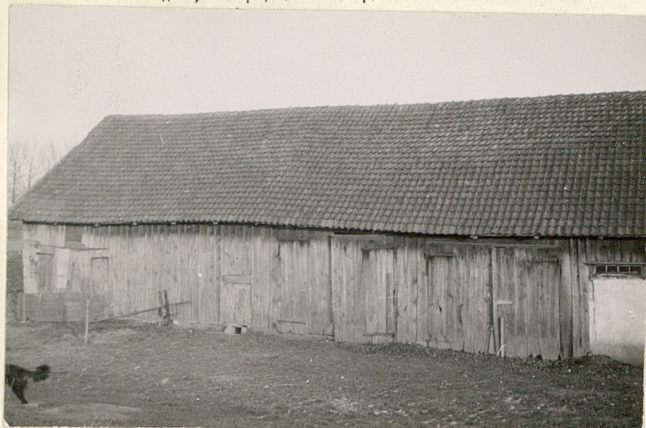
fot.1 Elewacja zach.-częśćskładowa

Elewacja zach. : w części mieszkalnej okno dwuskrzydłowe oraz ganek z przeszklonymi drzwiami i dwoma oknami o licznych podziałach (fot. 1 i fot. 8) W części inwentarskiej na osi symetrii drzwi jednoskrzydłowe, połówkowe oraz pas okienek pod okapem na całej długości tej części elewacji.

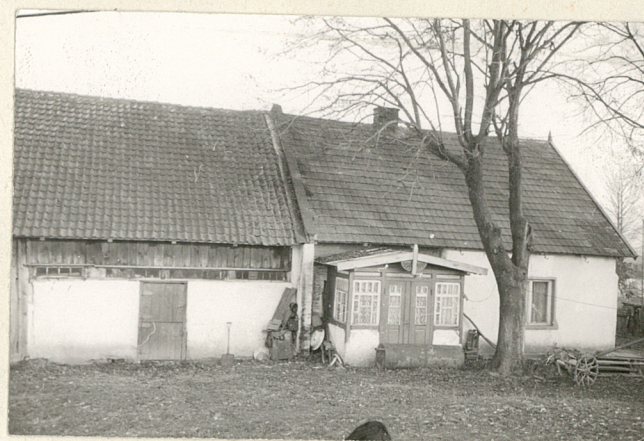
fot.2 Elewacja zach.- część mieszkalna i obora.

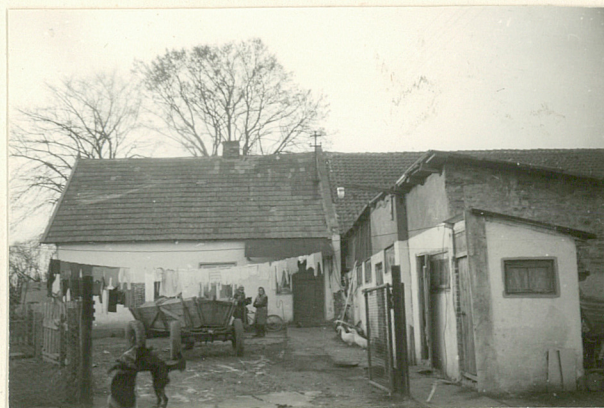
Elewacja wsch.: W części mieszkalnej okno dwuskrzydłowe oraz drzwi wejściowe, płycinowe z oknem jednoskrzydłowym po boku, doświetlającym sieni. Część inwentarska elewacji zasłonięta prostopadłe położoną dobudówką. Część składowa z desek pionowych, z dwoma wrotami z desek, po str. pn. tej części elewacji 2 różnej wysokości przybudówki: z desek pionowych na słupkach betonowych, o konstrukcji szkieletowej z okienkiem trzypolowym (fot. 4).

fot.3 Elewacja wsch.- część mieszkalna.

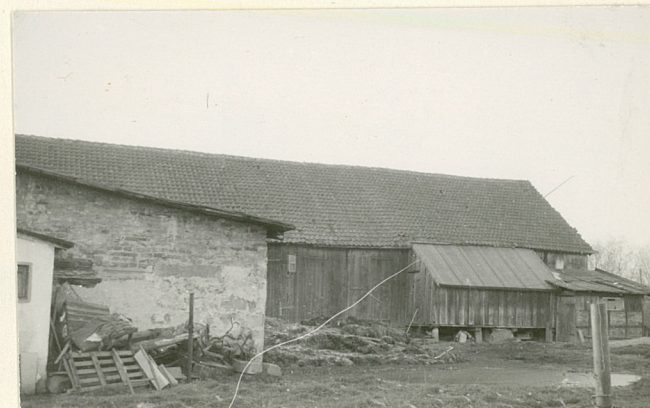
fot.4 Elewacja wsch.- część składowa.

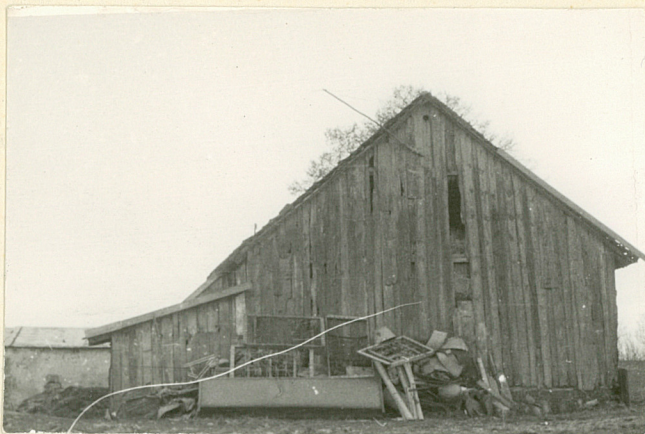
Elewacja pn. – szczytowa, z desek pionowych.

fot.5 elewacja pn.

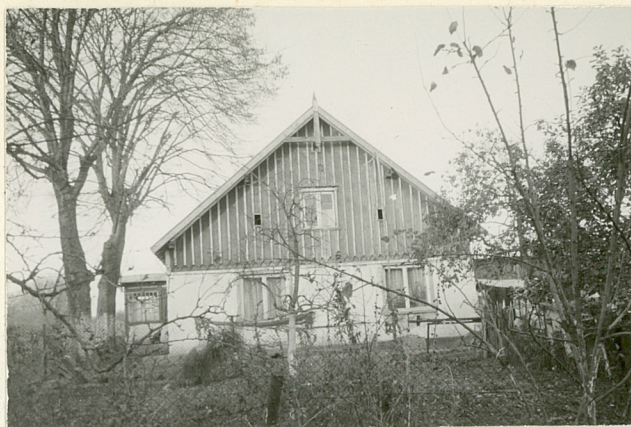
Elewacja pd. – szczytowa: 2 okna dwuskrzydłowe, współczesne, szczyt odeskowany pionowo z listwami na stykach, ozdobne zakończenie deskowania w linii stropu, na osi szczytu okno dwuskrzydłowe, sześciopolowe i symetrycznie rozmieszczone prostokątne świetliki.

fot.6 elewacja pd.

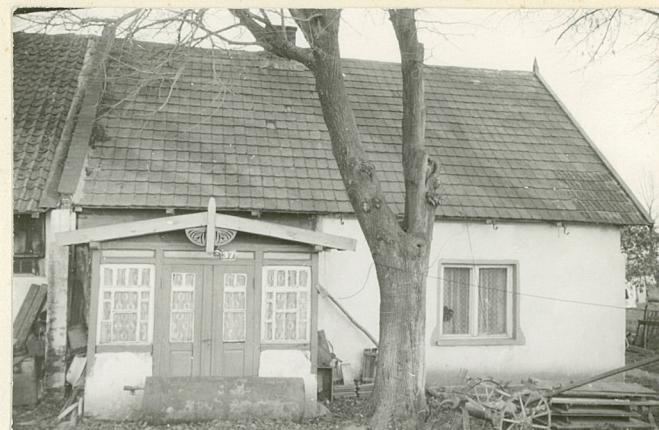
fot.7 elewacja części mieszka-  
lnej – ganek ( zach.)

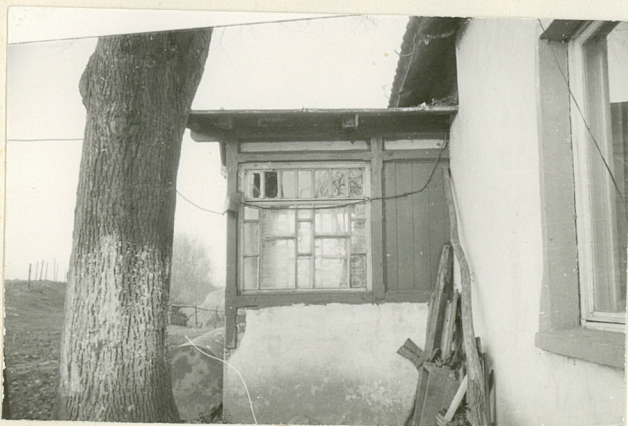
fot.8 Ganek od str. pd.

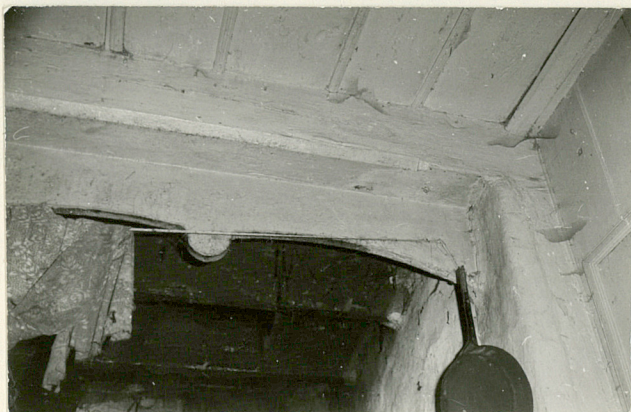
We wnętrzu dwuczęściowa sieni oddzielająca część mieszkalną od gospodarczej. W części mieszkalnej 3 pomieszczenia. Przejście z sieni gospodarczej do części inwentarskiej. W pomieszczeniach mieszkalnych widoczne belki stropowe. Przy sieni "czarna kuchnia" (fot. 5).

fot.9 "Czarna kuchnia"
