EWIDENCJA PARKÓW I OGRODÓW  
NA TERENIE WOJEWÓDZTWA SŁUPSKIEGO

GABINO

RODZAJ DOKUMENTACJI: **E W I D E N C J A   P A R K U**  
GABINO gmina USTKA

# SZKIC POŁOWY PARKU W GABINIE

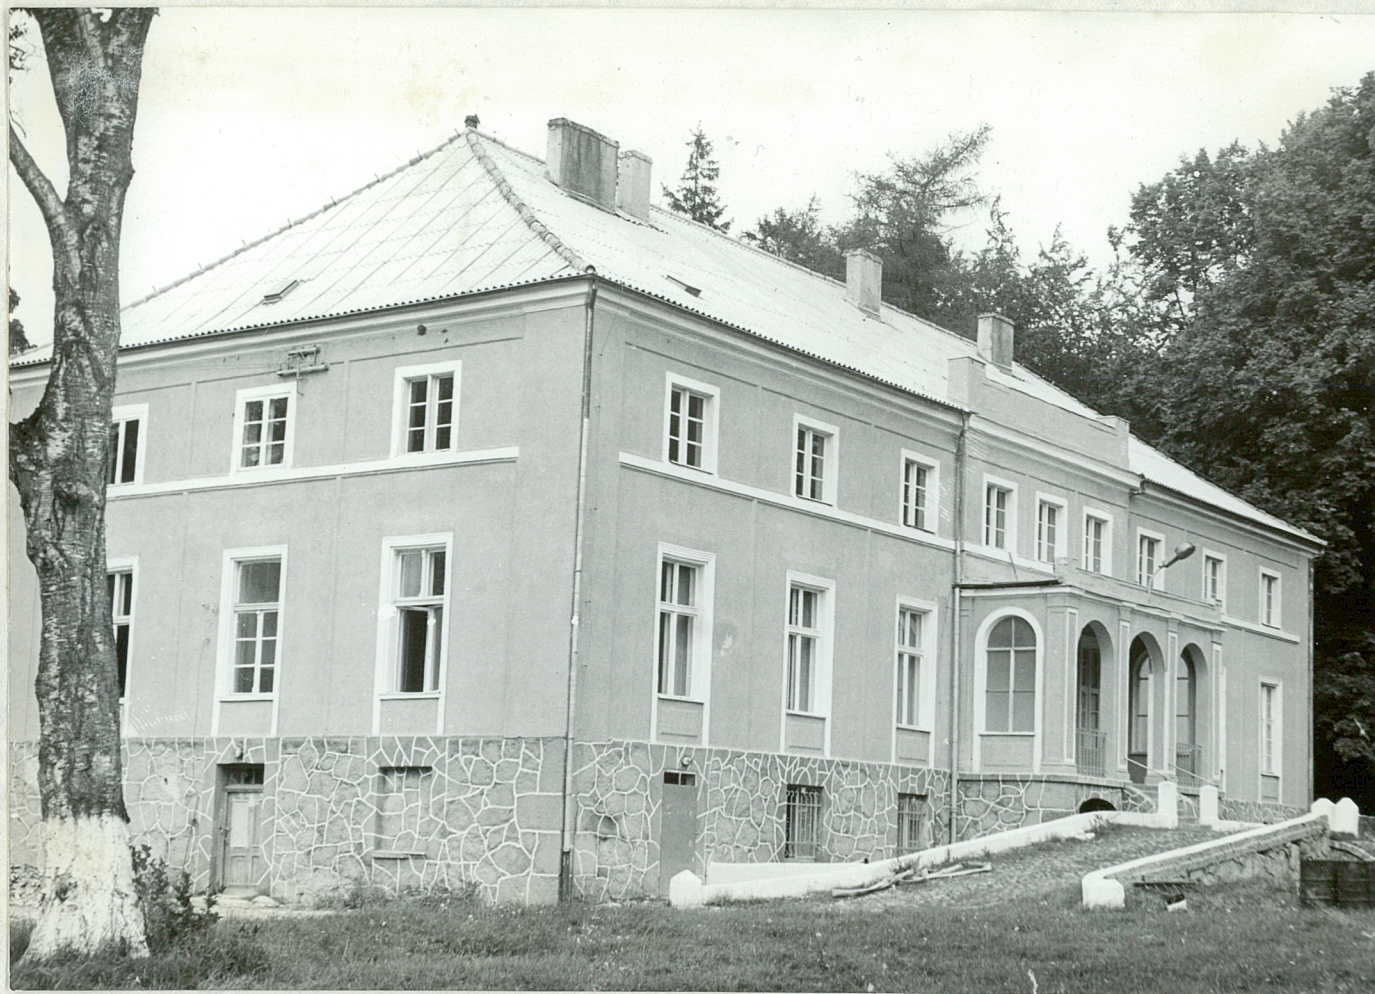
FIG. 1 - CABINO - Park  
Palace

Część południowa i południowo-wschodnia parku jest mało zadrzewiona. Podstawowymi funkcjami w tej części są: pałac, w którym mieści się przedszkole, świetlica i mieszkania pracowników oraz staw z małą wyspą. W linii ogrodzenia biegnącego wzdłuż granicy wschodniej znajdują się 2 słupy kamienne oraz resztki muru, który kiedyś okalał cały park.

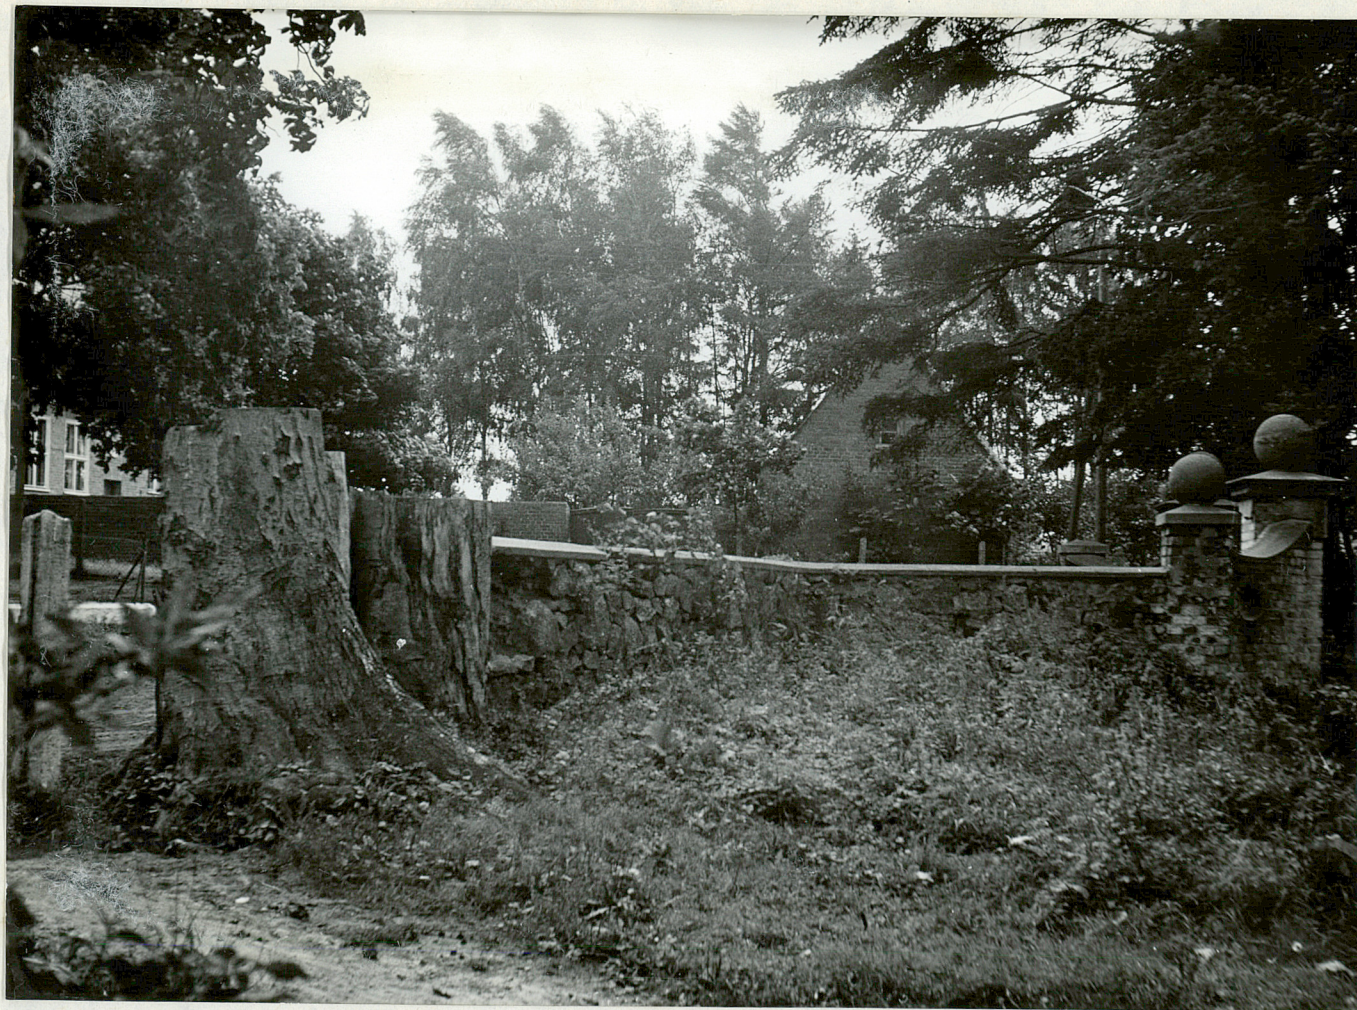
FOT. 2 - GABINO - Park  
Ścięty pień potężnego drzewa

Park ulega samodevastacji poprzez zarastanie /zagęszczanie/. Stąd konieczność przeprowadzenia natychmiastowych zabiegów sanitarnych, poprzez prześwietlenie koron, przecięcie samosiewu i usunięcie suszu.

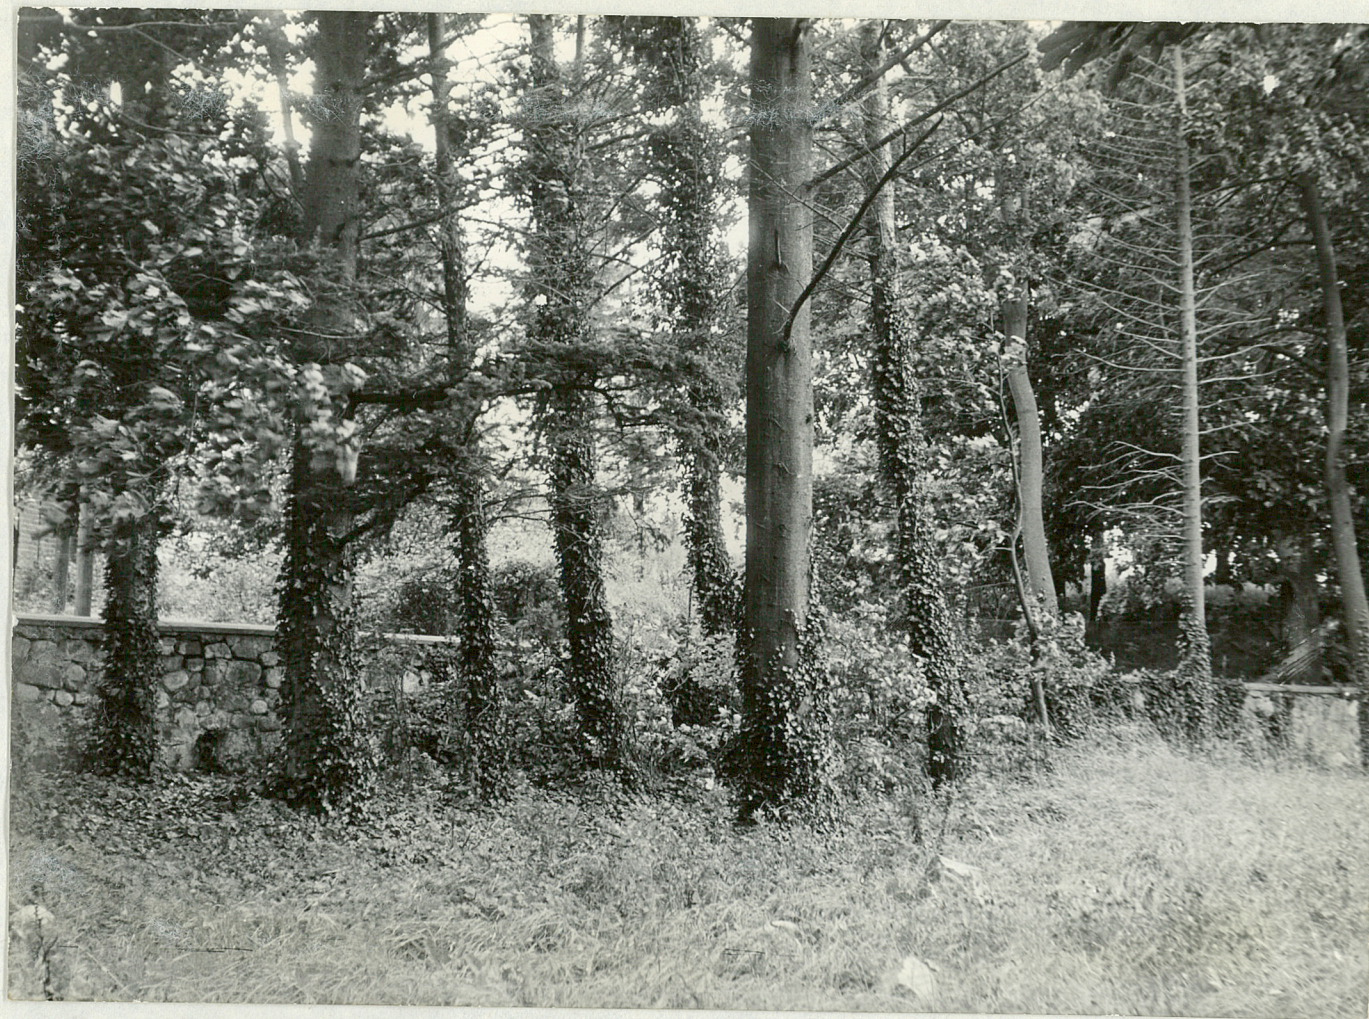
FOT. 3 - GABINO - Park  
Pomryte bluszczem paie szierkone

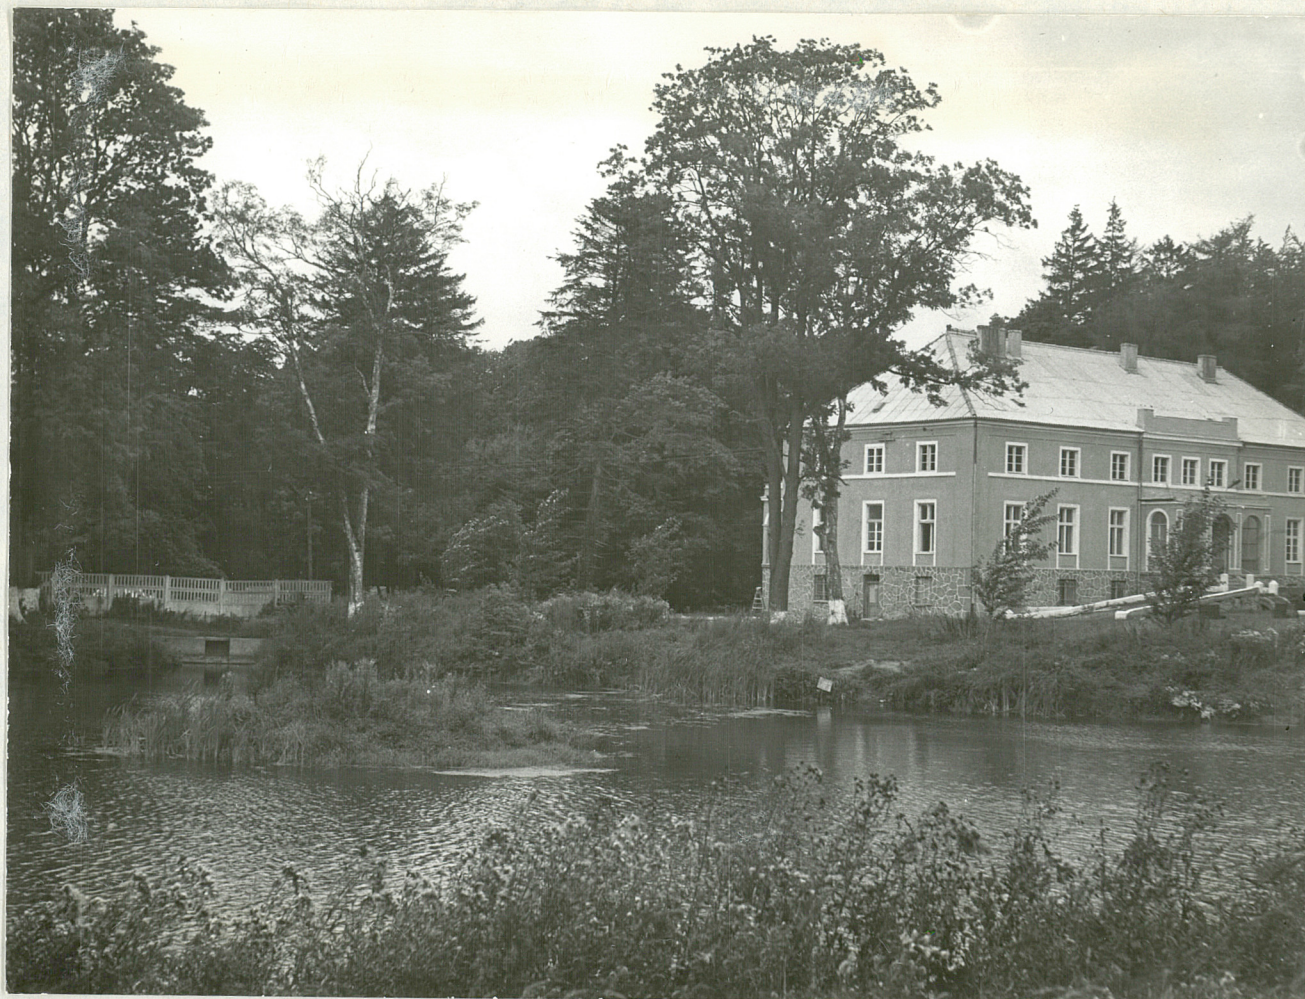
FOT. 4 - GABINO - Park  
widok pałacu, na pierwszemu planie staw

Nie wnosi się specjalnych rygorów dot. zachowania stylu, /wartość mierna/ z zastrzeżeniem zachowania starodrzewu oraz stawu wraz z otaczającą łąką.

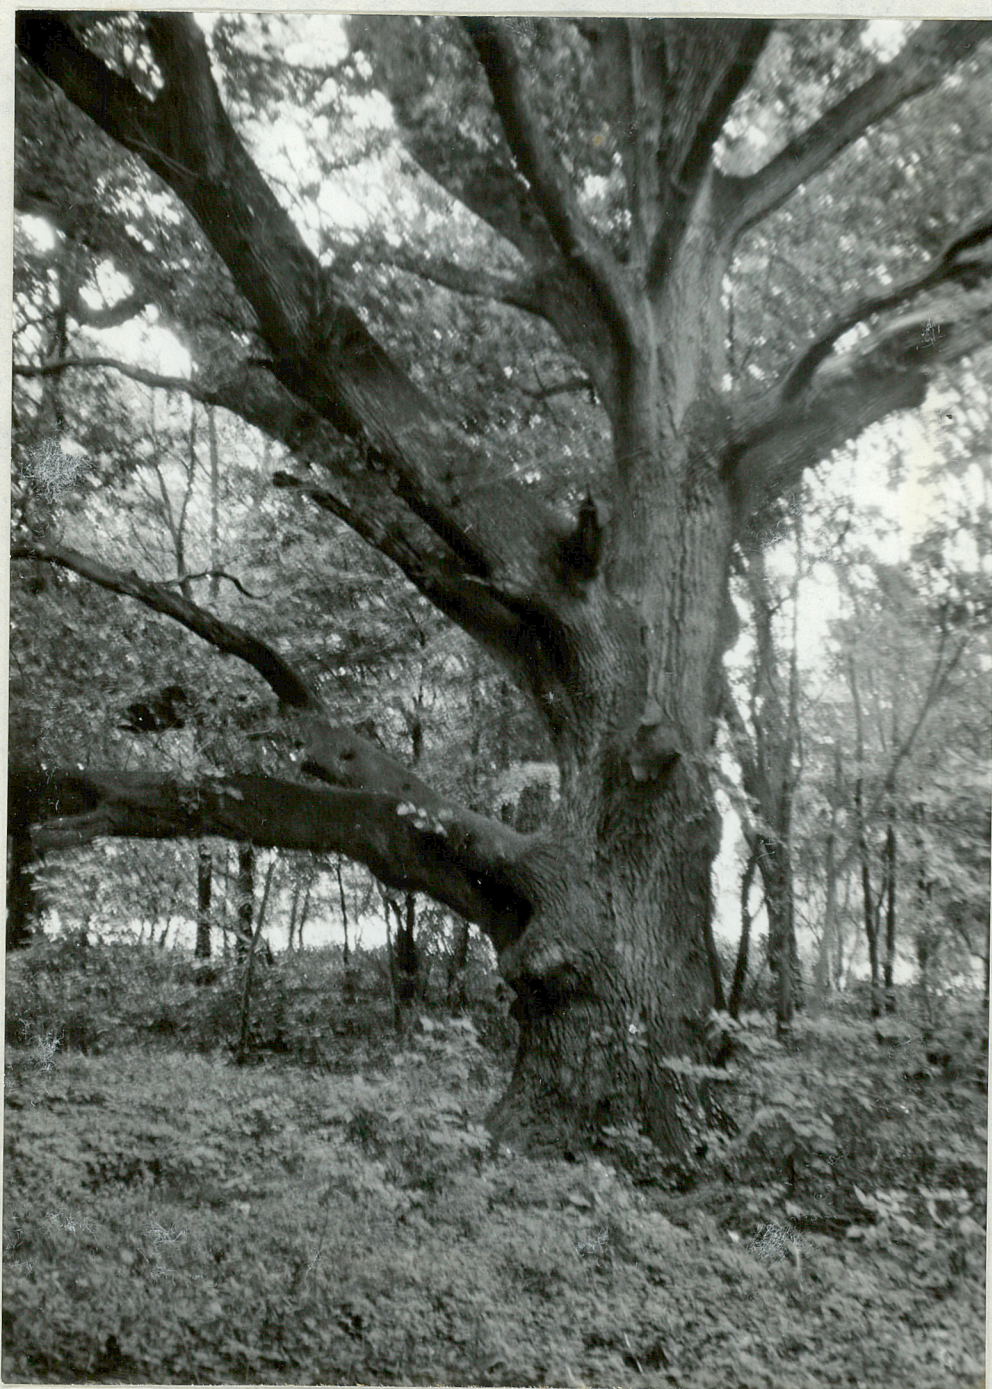
FOT. 5 - GABINO - Park

W parku rosną 2 dęby szypułkowe o charakterze pomnikowym, każdy z nich ma średnicę pnia co 1,5 m. Park jest pozbawiony podszytu z krzewów, za to posiada zwarty samosiew, który w części północno-wschodniej, stworzył już młody las dębowo-bukowy. Stan techniczny starodrzewu jest na ogół dobry.

Pień 1 konary poaniłowanego dębu szypułkowego
