1. Obiekt

Budynek mieszkalny tzw. "Willa Sixta"

1883 r.

BIELSKO BIALA

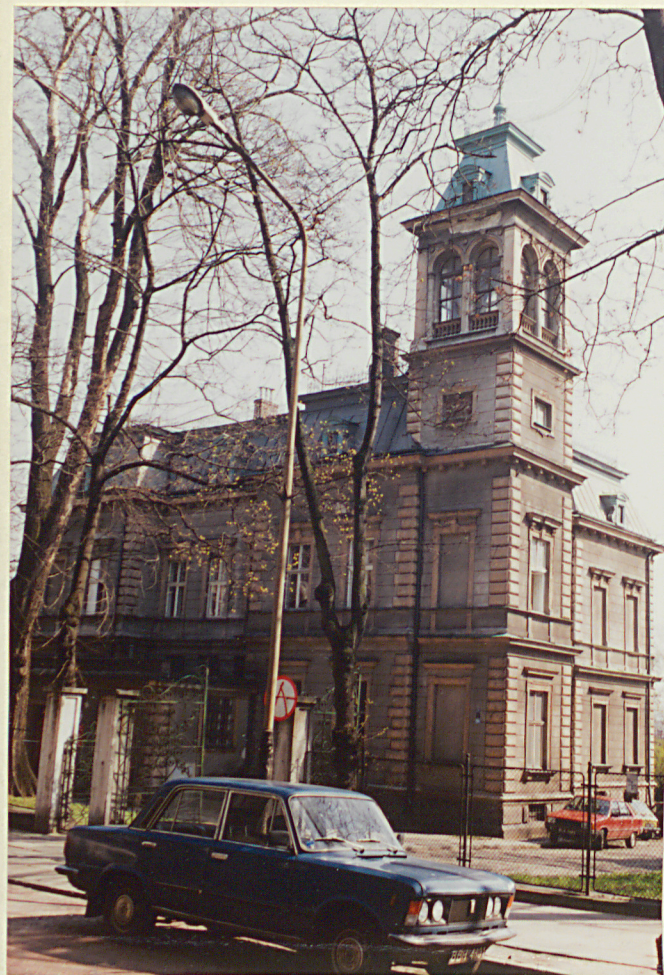
WIDOK ELEWACJI OD STRONY PD.-ZACH.

Budynek o zwartej bryle dwukondygnacyjny, korpus główny na planie prostokątnym zbliżonym do kwadratu, osiowym z wieżą w narożniku, środek korpusu akcentowany przez przedsionek. Płaszczyzny ścian wszystkich elewacji dzielone gzymsem kordonowym, ściany zwieńczone gzymsem koronującym. Okna obu kondygnacji prostokątne o profilowanych obramieniach z uszakami, zwieńczone gzymсами nadokiennymi/na piętrze z podtrzymującymi je hermami/. Dach z lukarnami zwieńczony gzymsem. Elewacja zachodnia z dwoma narożnymi ryzalitami. Pośrodku korpusu budynku przedsionek z podwójnym wejściem, z prawej strony wieża. Okna obu kondygnacji rozmieszczone symetrycznie. Elewacja południowa z narożnym ryzalitem z prawej strony, z lewej strony wieża.

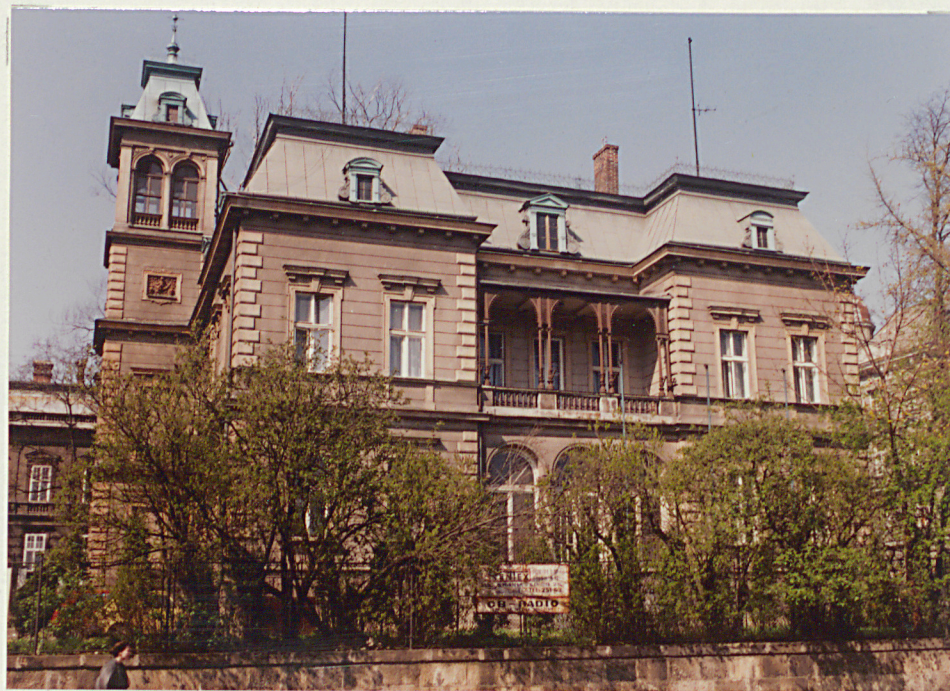
ELEWACJA WSCHODNIA

Przy prawej stronie wieży boczne wejście do budynku. Elewacja wschodnia z dwoma narożnymi ryzalitami, w centralnym położeniu trójarkadowa loggia na piętrze z żeliwnymi, ażurowymi arkadami, na piętrze arkady z archiwoltami i porte fenetre zaopatrzone w balustrady i schody do ogrodu. Okna całości elewacji rozmieszczone symetrycznie. Elewacja północna jednolita, wypełniona równomiernie oknami.

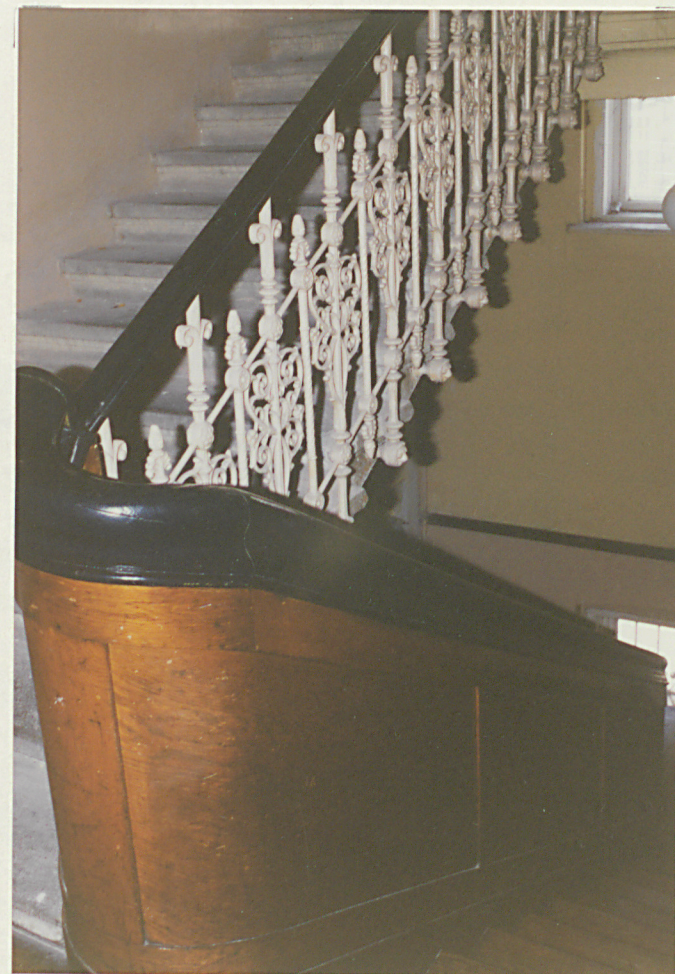
Elewacja otynkowana, boniowana. Na parterze strop fasetowy z dekoracją płycinową, na piętrze przy loggi reprezentacyjna sala z dekoracyjnym stropem/stiuki polichromowane/. Podłogi w pokojach parkietowe. W klatce schodowej ozdobne żeliwne balustrady. Klatka schodowa dwubiegowa.

KLATKA SCHODOWA - WIDOK NA BALUSTRADY - PIĘTRO

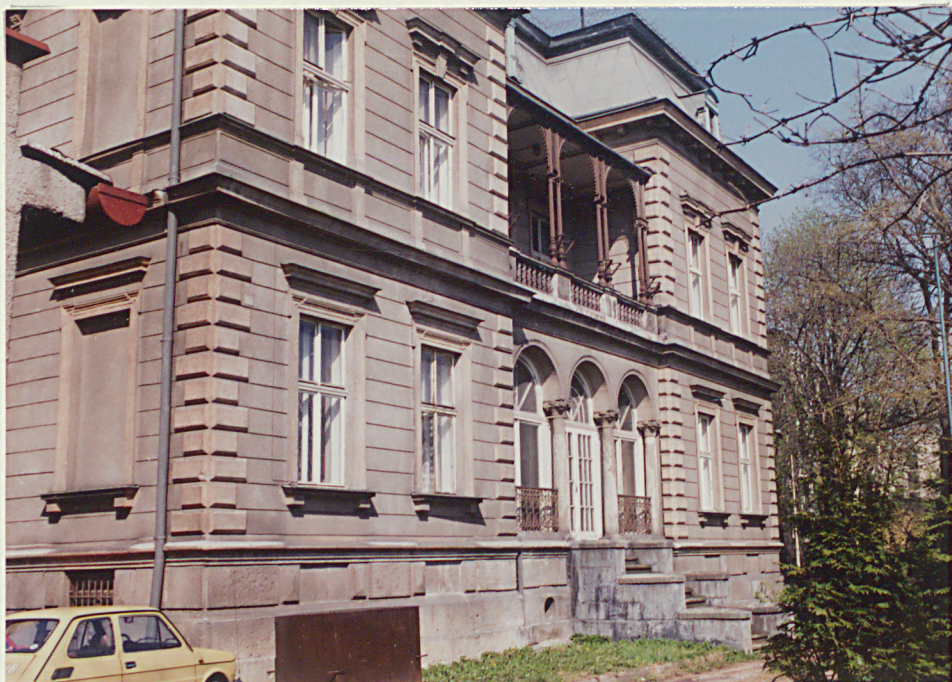
ELEWACJA WSCHODNIA

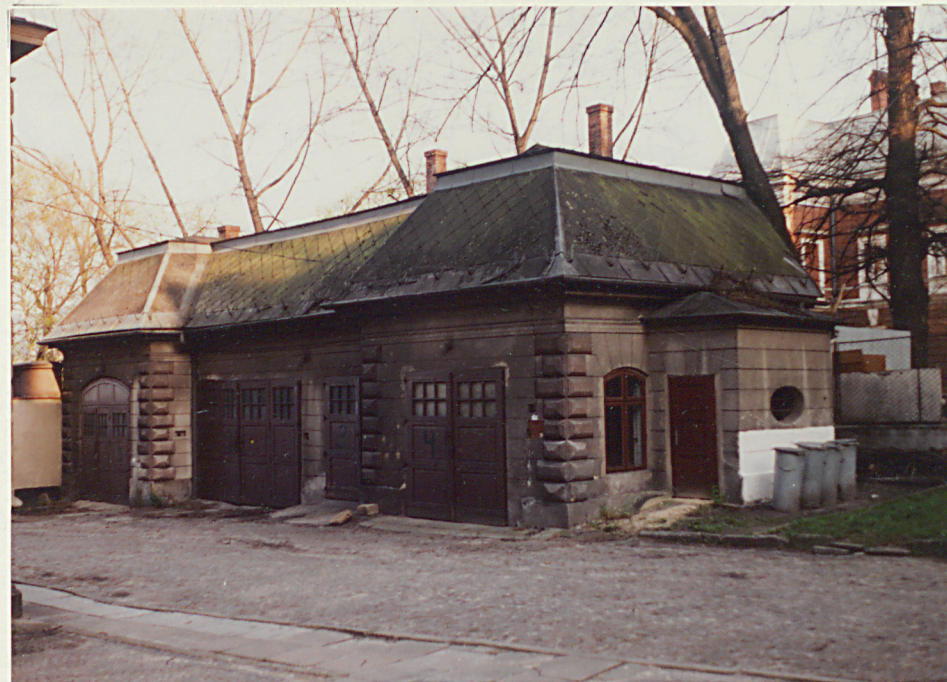
OFICyna

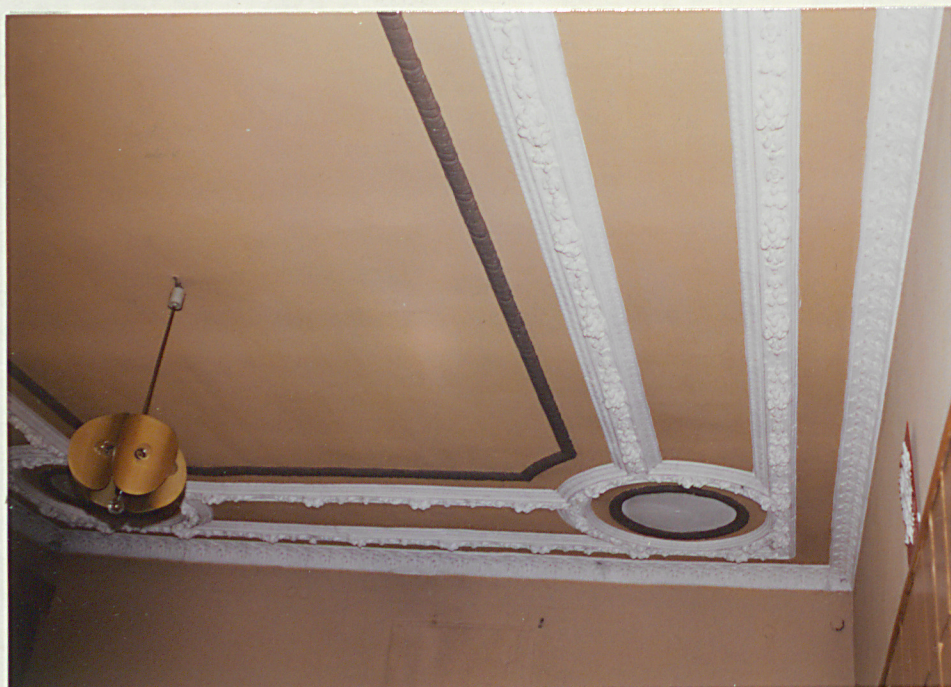
SUFIT SALI KOMINKOWEJ NA PIĘTRZE

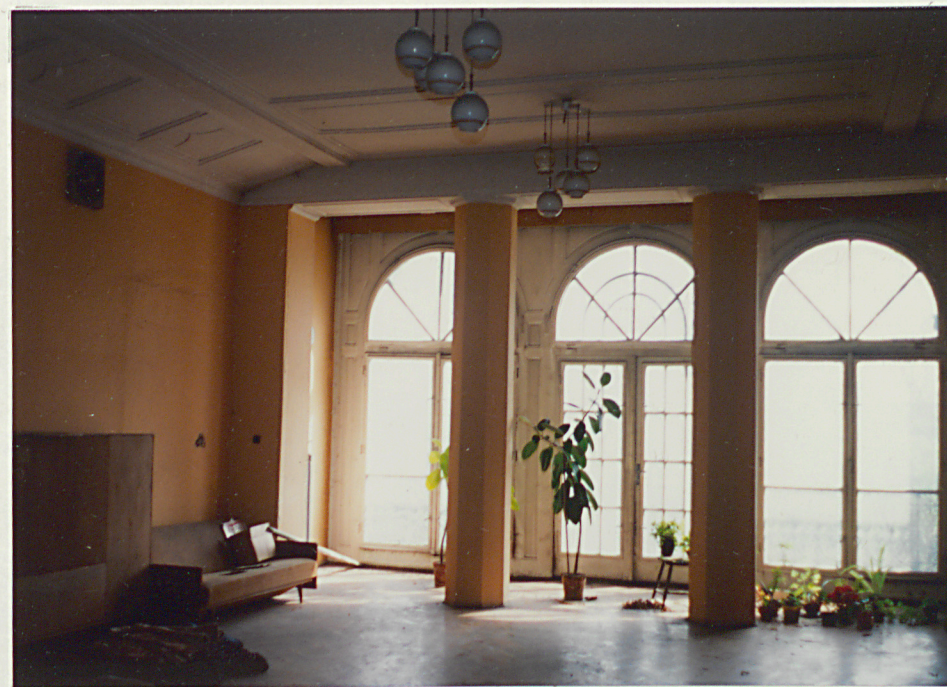
SALON - PARTER

Wewnątrz budynku, na parterze głównym pomieszczeniem jest centralnie usytuowany/wzdłuż osi wsc.-zach./ wielki salon z wyjściem do ogrodu od strony wsch. Jest to jedyne oryginalnie zachowane pomieszczenie parteru/fasetowy strop, dekoracja płycinowa/. Pozostałe pomieszczenia na prawym i lewym skrzydle przebudowane dla celów biurowych. W poł.-zach. narożniku klatka schodowa. Na piętrze centralnym pomieszczeniem jest sala kominkowa z loggią/od strony wsch./i dekoracją stiukową na stropie. Sala zachowana w stanie oryginalnym obecnie funkcjonuje jako sala konferencyjna. Wszystkie pozostałe pomieszczenia/przylegające do sali komin- kowej i pomieszczenia od strony zach./przebudowane dla potrzeb biurowych. Na poddaszu od strony poł. facjatka z lukarnami, z niej wejście na wieżę na którą prowadzą kręte schodki/bez duszy/, żeliwne, z żeliwną ozdobną balustradą. Najwyższa kondygnacja wieży wyposażona ze wszystkich stron w dekoracyjne arkady kolumnowe z archiwoltami. Wieża zwieńczona chełmem obeliskowym z lukarnami.

Gzyms wieży z dwóch stron/pn., zach./przegniły, należy odnowić i zabezpieczyć/postępująca erozja/
 Stolarka okienna-zabezpieczyć/szczególnie drzwi salonu na parterze/
 Przedśionek wejścia głównego-przecieki z dachu-zabezpieczyć.
