OŚRODEK DOKUMENTACJI
ZABYTEKÓW w WARSZAWIE
KARTA EWIDENCYJNA ZABYTEKÓW
ARCHITEKTURY I BUDOWNICTWA

1. Obiekt
KAMIENICA UŻYTKOWA, UL. BROWARNIANA 6A

2. Czas powstania
ok. 1890 r.

3. Miejscowość
BYTOM

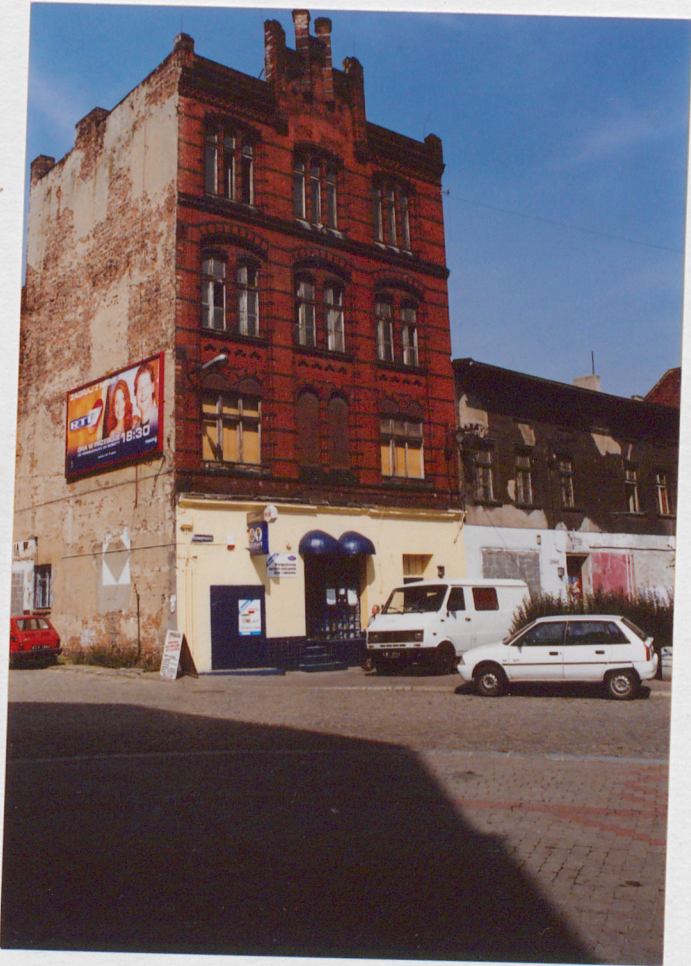
elevacja frontowa

Wzniesiona na planie prostokąta. Czterokondygnacyjna, podpiwniczona, nakryta dachem jednospadowym. **Bryła** a zwarta z ryzalitem w elewacji tylnej. **Układ wnętrza** 1,5-traktowy, z klatką schodową w tylnej części budynku. **Elewacja frontowa** z czerwonej cegły klinkierowej zdobionej pasami zielonej glazury. Takie same zielone cegły zdobią nadproża okien. Symetryczna, trójosiowa, zwieńczona ceglanym, schodkowym szczytem ze sterczynami. Pierwsza kondygnacja przebudowana, wtórnie otynkowana, trójosiowa, wejście do budynku na pierwszej osi. W kondygnacjach drugiej i trzeciej osie zdwojone, ujęte we wspólne ceglane obramienie biegnące przez dwie kondygnacje i zamknięte łukiem obniżonym. We wnętrzu obramienia, na pierwszej kondygnacji okna prostokątne zwieńczone półkolistymi płycinami w profilowanych obramieniach wspartych o wspólny zwornik, w osi centralnej dwie blendy zamknięte łukiem pełnym w podobnych obramieniach. Nad oknami drugiej kondygnacji fryzy z czterema trójlistnymi blendami. Okna trzeciej kondygnacji wsparte o ceglane parapety, oddzielone profilowanym filarkiem, Kondygnacja zwieńczona gzymsem z zielonej glazury. Na nim wsparte okna czwartej kondygnacji. Okna oddzielone profilowanymi ceglanymi filarkami. Fasada zamknięta fryzem rozetowym z dekoracjami z zielonej cegły i gzymsem. Powyżej gzymasu, na osi centralnej schodkowy szczyt z czterema sterczynami. Na narożach budynku mniejsze ceglane sterczyny. **Elewacja tylna:** w pierwszej kondygnacji przysłonięta przybudówkami gospodarczymi, w wyższych partiach zasadniczo czterosiowa z wydatnym jednoosiowym ryzalitem klaki schodowej na ostatniej osi, w na pierwszej osi drzwi balkonowe, na drugiej i trzeciej małe prostokątne okienka pomieszczeń gospodarczych.

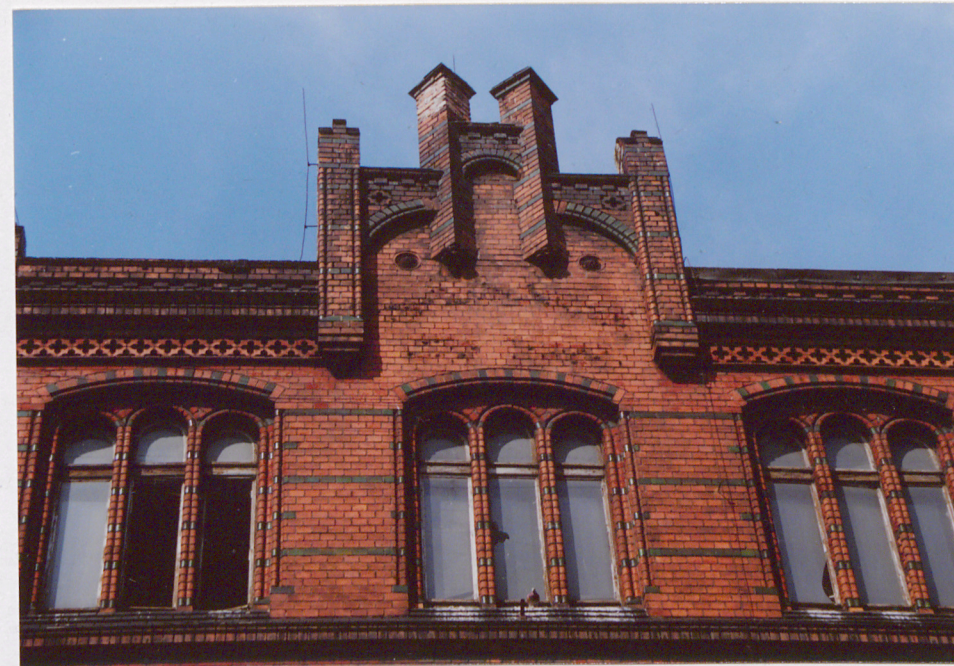
FOT.2

fot. 2. Szczyt
