HOTEL "SANSSOUCI" / KAISERHOF OB. HOTEL BRISTOL

1858, 1910

BYTOM

11. Zdjęcia, rzut, przekrój, sytuacja, orientacja

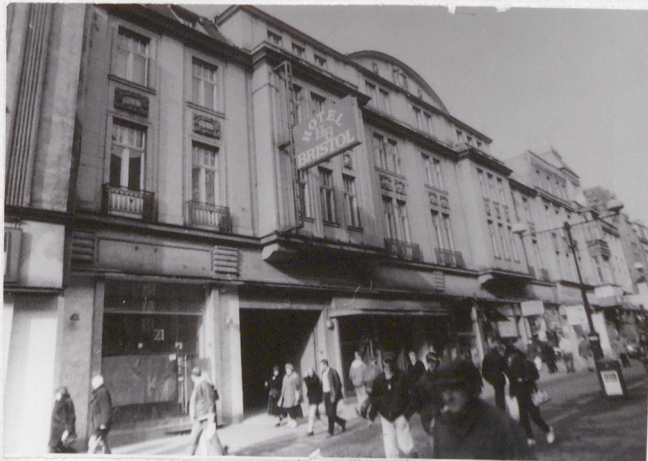
fasada

elewacje - elewacja frontowa - 14 osiowa, na 3-ej, 4-ej i 5-ej osi oraz 11-ej, 12-ej i 13-ej - wykusze. Nad parterem, nad 3-cią kondygnacją i w zwieńczeniu części centralnej gzymsy. Naroże i osie okienne ujęte w pilastry. Okna ujęte w proste opaski. Pod oknami 3-ej kondygnacji dekoracja sztukatorska o formach kartuszy. Okna 2-ej kondygnacji porte-fenetr"owe z dekoracyjnymi kratami metalowymi. Wykusze wsparte na konsolkach, zamknięte prosto, wydatnym gzymsem. W zwieńczeniu części centralnej szczyt zamknięty łukiem odcinkowym. W szczycie kartusz z datą 1911 otoczony girlandą z owoców. W parterze na 3-ej i 4-ej osi brama przejazdowa. Wejście na 7-ej i 6-ej osi,

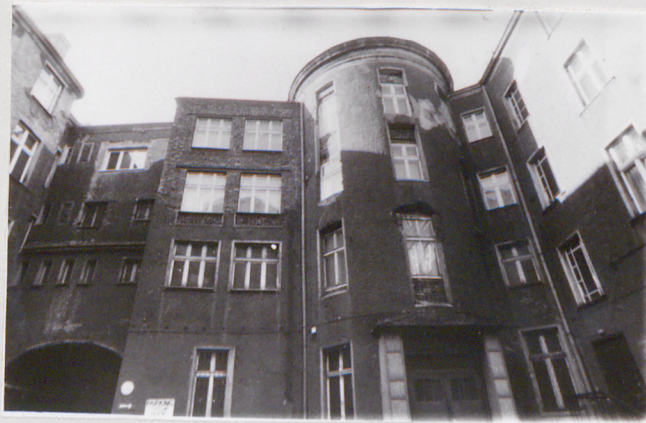
elewacja tylna

Na 4-ej osi i w ryzalicie wejście. Na dwu ostatnich osiach brama przejazdowa. Nad 3-cią kondygnacją z lewej strony ryzalitu i w zwieńczeniu gzymsy. Okna w prostych opaskach. Piony okienne w ryzalicie ujęte w pasy w tynku,

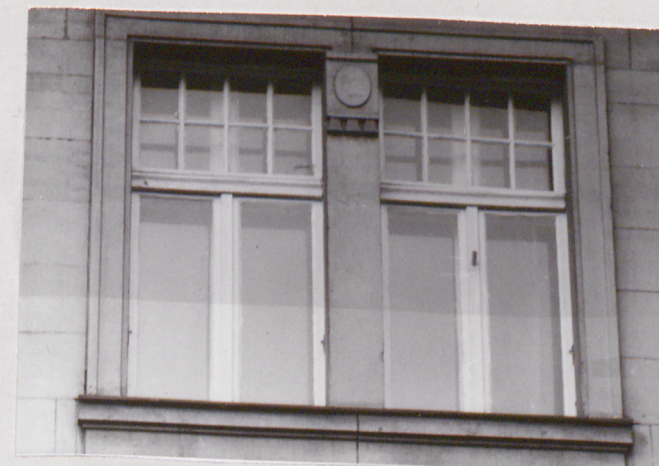
OKNA - drewniane, skrzynkowe, 2-dzielne, 2-poziomowe z drobną kratownicą nad śłemeniem, w górnej kondygnacji okna 2-dzielne, 1-poziomowe, część szyb z drobną kratownicą, w elewacji tylnej - okna 2-dzielne, 1-poziomowe oraz wielopodziałowe okna klatki schodowej, w łącznikach i oficynie - okna 2-dzielne, 2-poziomowe i 3-dzielne, 3-poziomowe, okna klatki schodowej - wielopodziałowe,

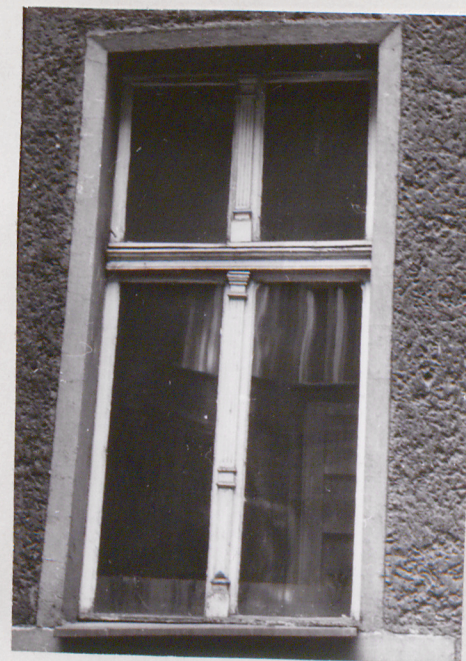
okno oficyny

oficyna - 10-osiowa, na 1-y ch osi / brama przejazdowa, na trzech przedostatnich osiach półokrągły ryzalit, detal analogiczny jak w budynku głównym,
