1. Obiekt

KAMIENICA

ok. 1880 r.

BYTOM

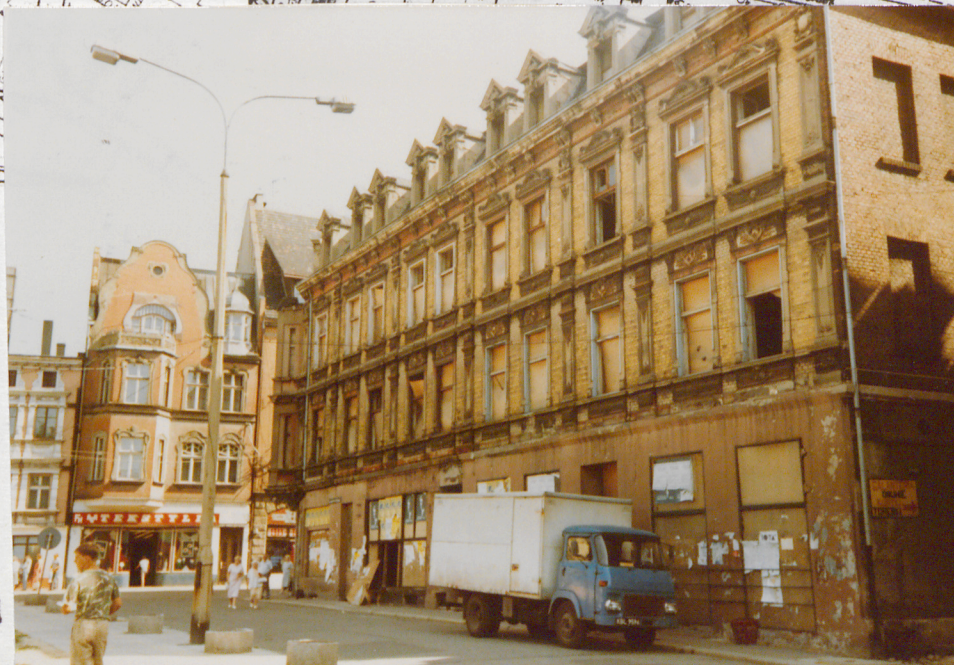
Fot. 1 - Fasada

Opis zewnętrzny-fasada symetryczna, 10-osiowa, lewe naroże ścięte (nad ściętym narożem usyt. wykusz), artykułowana, lico wykonane żółtą cegłą licówką, artykulacja wykonana w zaprawie. Parter pozbawiony ozdób architektonicznych (poza rzeźbą tzw. gorgoną usyt. w zamurowany otwór drzwiowy pierwotnej sieni). Pola podokienne i nadokienne wypełnione dekoracją rzeźbiarsko-ornamentalną. Fasadę zwieńcza gzyms wsparty na konsolkach. Powyżej gzymsu i okapu okna mansardowe zwieńczają trójkątne tympanony.

Ścięte naroże wyakcentowano prostokątnym wykuszem wspartym nad parterem na ozdobnych konsolach.
