1. Obiekt

DOM MIESZKALNY - KAMENICA

3. Miejscowość
BYTOM

4. Adres
BYTOM
RYNEK 21

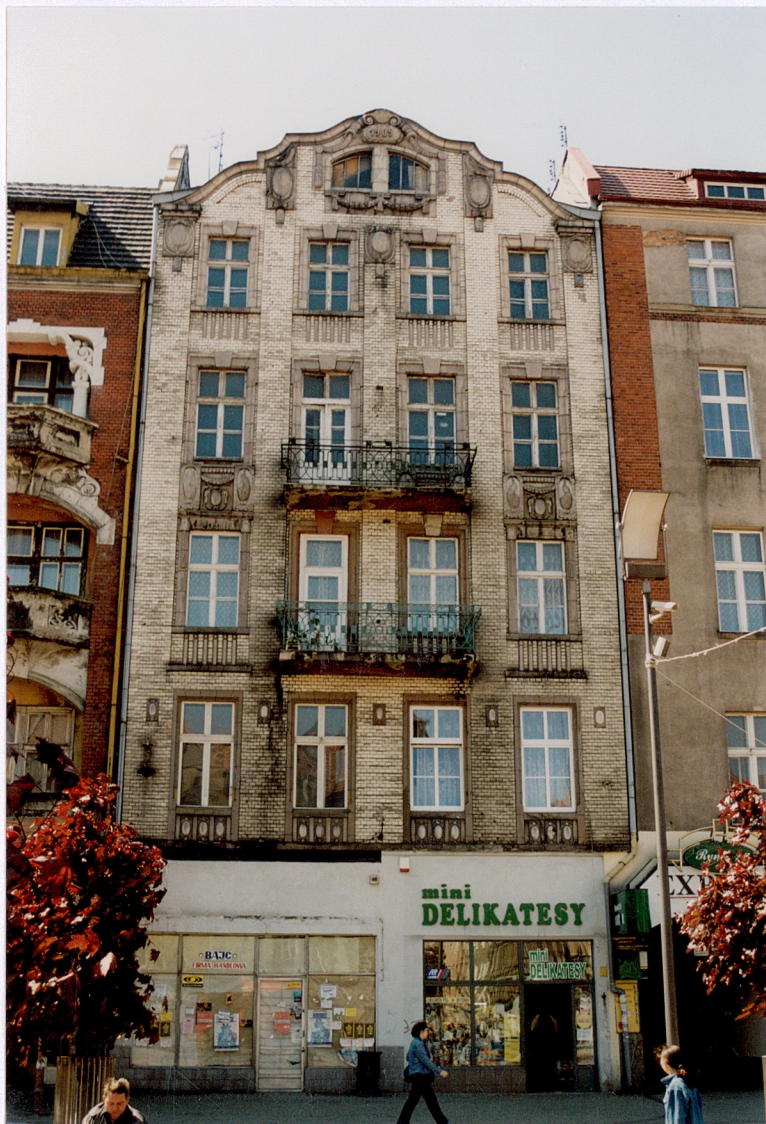
1 - FASADA
2 - ORIENTACJA

Elewacja frontowa – czteroosiowa, parter przebudowany, z dwoma współczesnymi ślusarskimi witrzynami, powyżej osie ujęte w ceglane lizeny zwieńczone prostokątnymi płycinami, w które wpisane są dekoracje kartuszone. W oknach dwóch osi środkowych trzeciej i czwartej kondygnacji - balkony z kutą metalową balustradą. Elewacja zwieńczona szczytem o falistej, wklęsło-wypukłej linii. Okna ujęte w opaski dla każdej kondygnacji inne. Okna w kondygnacji drugiej – w prostych profilowanych opaskach, z trzema uskokami, pod oknami dekoracja wpisana w prostokątne pole wydzielone przedłużeniem opasek. Dekoracja w formie trzech owalnych kartuszy, oddzielonych od siebie pionowymi pasami w formie zgeometryzowanej symetrycznej gałązki z liśćmi. Między oknami małe plakietki z dekoracją kartuszną. Okna w kondygnacji trzeciej – okna skrajne ujęte w szersze, proste opaski z naczółkami w formie belkowania, w górnej części boki opasek z dekoracją w formie zgeometryzowanych festonów. Pod oknami dekoracja w formie sześciu pionowych pasów z drobnym geometrycznym ornamentem. Okna centralne – balkonowe, ujęte w profilowane opaski, spięte kluczem. Okna kondygnacji czwartej – ujęte w szersze opaski z fazą, z uszakami, spięte kluczem. Pod oknami narożnymi prostokątne płyciny z bogatą dekoracją w formie kartusza umieszczonego centralnie, nad nim fragment girlandy, po bokach w owalnych polach płaskorzeźbione. Okna kondygnacji piątej – w profilowanych opaskach spiętych kluczem. Okna w szczycie – z dekoracją w formie girlandy pod oknami. Elewację wieńczy szczyt z gzymsem o miękkiej, falistej linii, centralnie na osi kartusz z datą 1909, ujęty w festony.

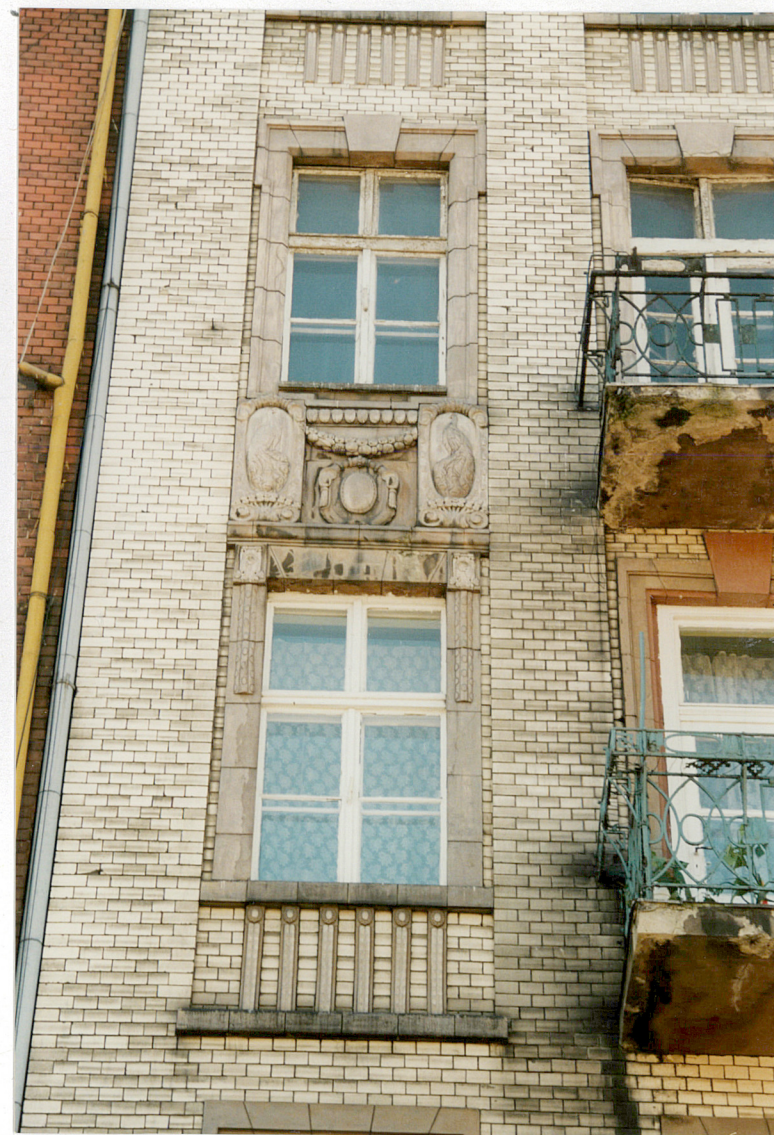
4 – ELEWACJA FRONTOWA – OKNA, EDTAL

Okna w budynku głównym – w mieszkaniach drewniane o konstrukcji skrzynkowej, na klatce schodowej drewniane o konstrukcji krosnowej; okna o zróżnicowanych podziałach. **Okna w elewacji frontowej** – w drugiej kondygnacji dwudzielne, dwupoziomowe; w trzeciej, czwartej i piątej kondygnacji dwudzielne, trzypoziomowe (okno balkonowe na drugiej osi trzeciej kondygnacji wtórnie wymienione na jednodzielną, trzypoziomową); okna w szczycie trzydzielną, jednopoziomową, zamkniętą fragmentem łuku odcinkowego. **Okna w elewacji bocznej zachodniej** – na pierwszej i trzeciej osi jednodzielną, dwupoziomową, z dekoracyjnymi drobnymi szprosami nałożonymi na szyby. **Okna w elewacji tylnej** – trójdzielne, z dwudzielnym nadświetlem, w drugiej kondygnacji dwudzielne z trójdzielnym nadświetlem; w łączniku okna dwu- i trójdzielne, dwu- i trzypoziomowe

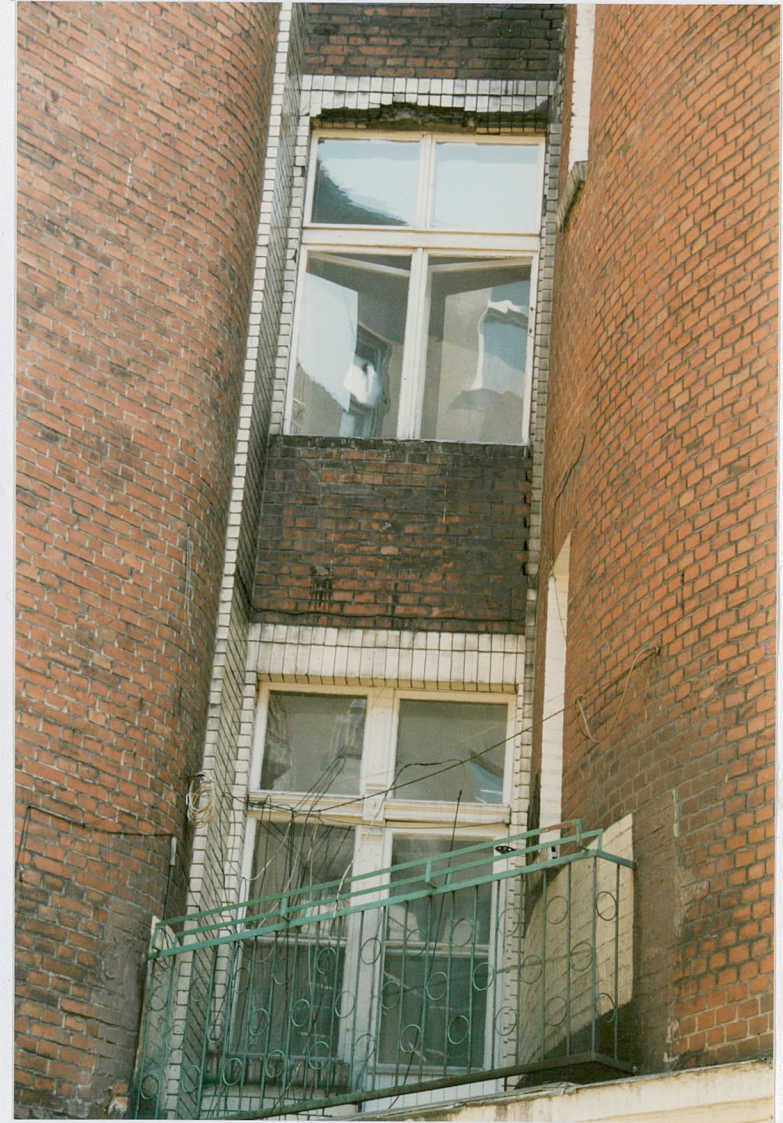
6 – OKNA OFICYNY

Okna w oficynie czterokondygnacyjnej – dwudzielne, trzypoziomowe, jedynie na pierwszej, piątej i szóstej osi okna jednodzielną, trzypoziomową

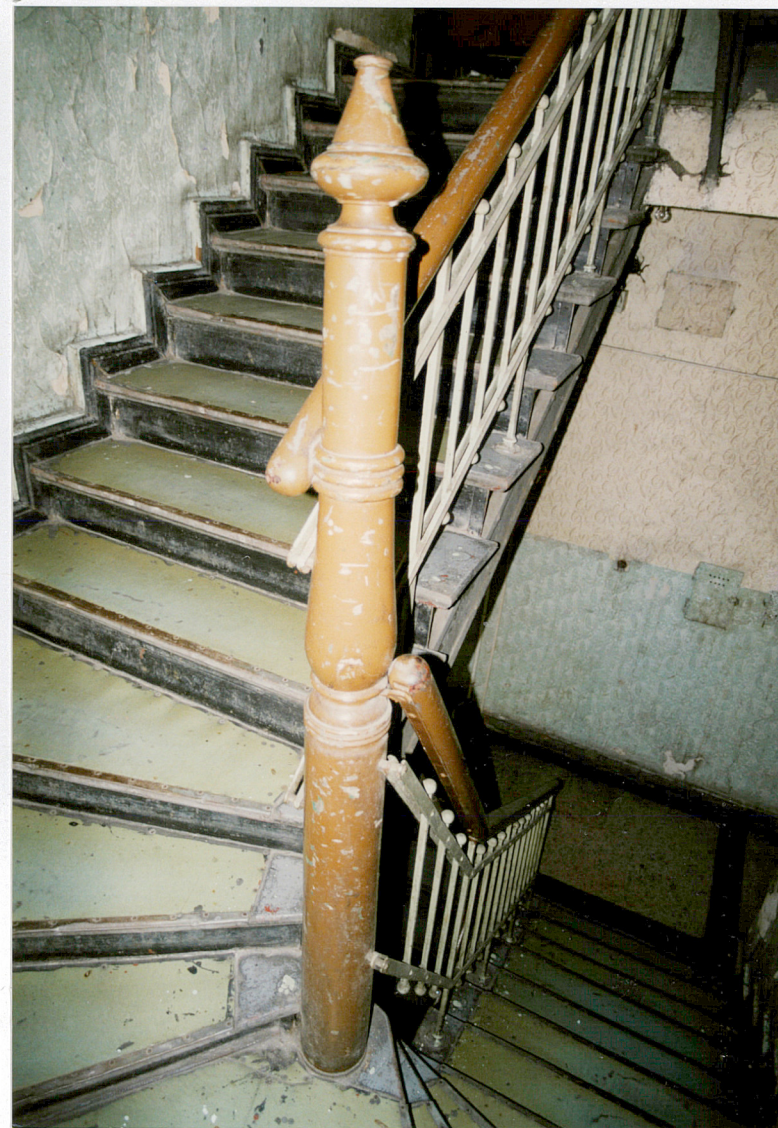
12 - WNEȚRZE - SCHODY

Schody wewnętrzne w budynku głównym – jednobiegowe, zabiegowe, o konstrukcji żelbetowej, stopnice betonowe, pokryte farbą, balustrada schodów ozdobna, kuta, stalowa, pochwyty drewniane; **schody do piwnicy** – ceglane, jednobiegowe, z podestami drewnianymi

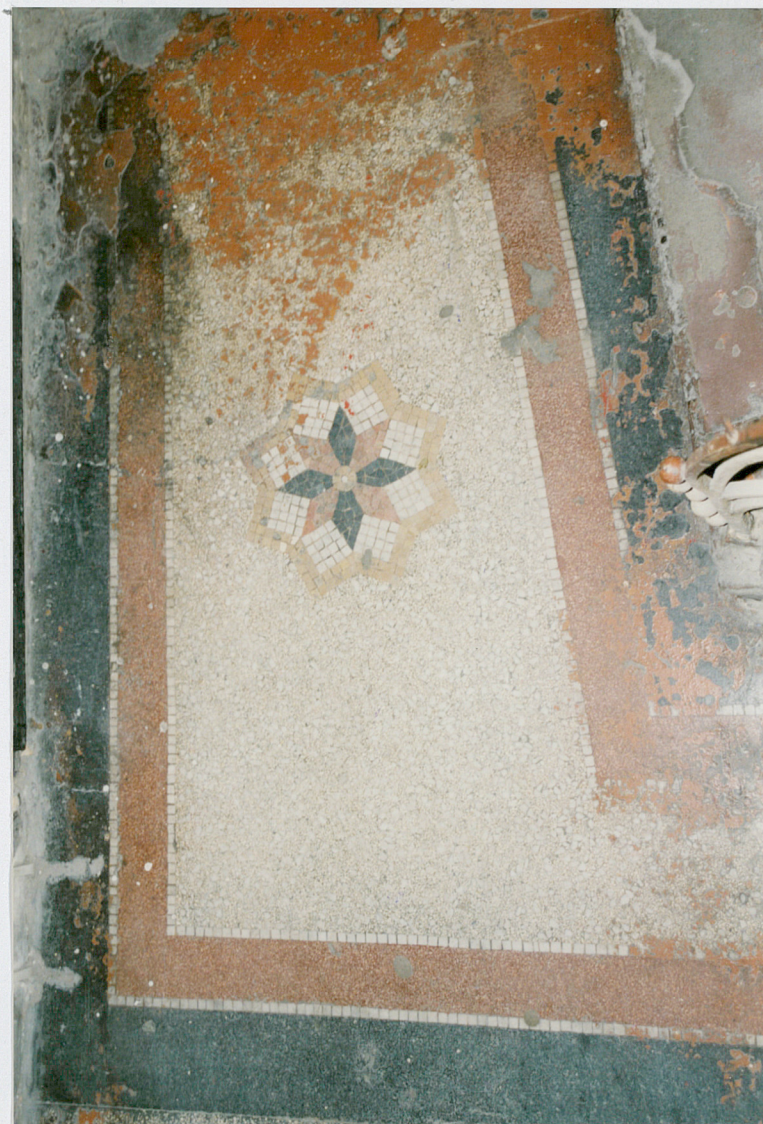
14 - POSADZKA

Podłogi, posadzki – w piwnicach posadzki cementowe, w części ceglane; na parterze – płytki ceramiczne, PCV i lastriko; na piętrze – podłogi z desek i parkiet; przesłonięte wykładziną bądź PCV na klatce schodowej – mozaika lastrikowa – oryginalna, w prostokątnym polu wydzielonym czerwonym pasem motyw czerwono-czarnej gwiazdy

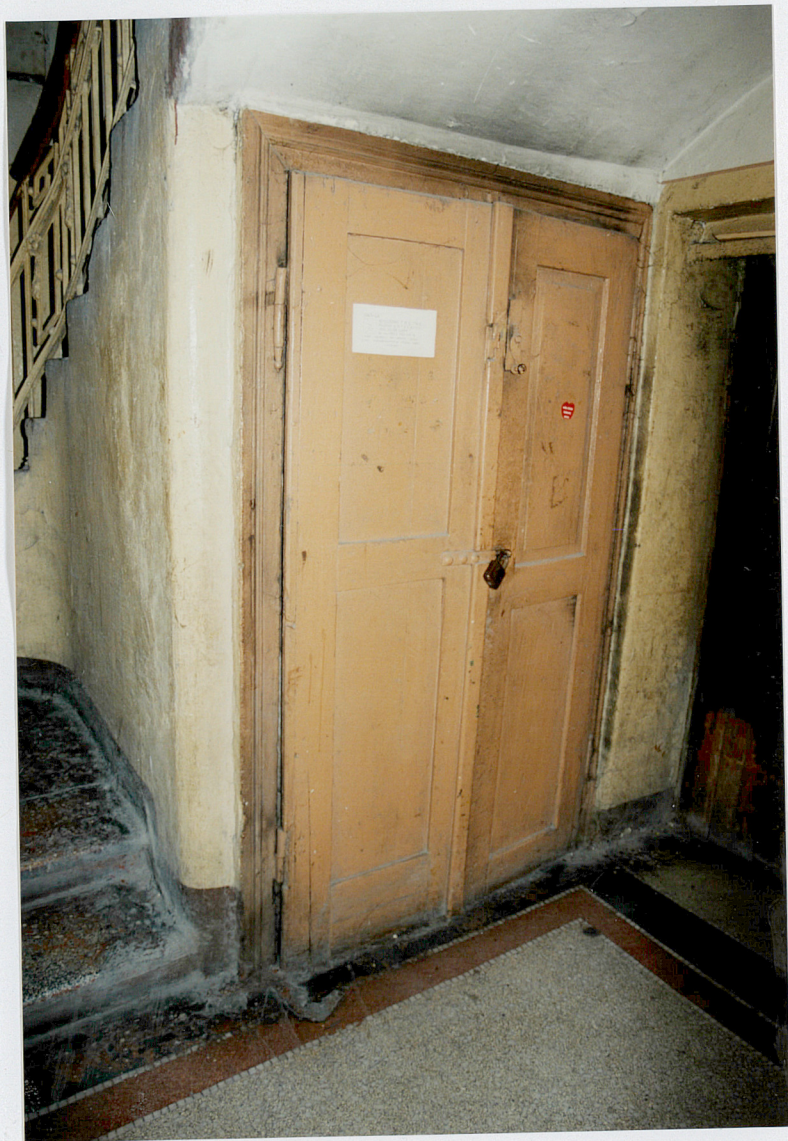
17 – DRZWI W OFICYNIE

Drzwi w oficynie czterokondygnacyjnej – drzwi wejściowe – wtórne, drewniane, o konstrukcji ramowo-płycinowej, jednoskrzydłowe, trzy płyciny na skrzydło, zawiasy czopowe oraz drzwi stalowe, półotaskrzydłowe, zawiasy czopowe; drzwi we wnętrzu oficyn – do mieszkań drzwi wtórne, jednoskrzydłowe, zróżnicowane, jednopłytowe wiórowe, obite listwami boazerijnymi; drzwi na poddasze – drewniane, o konstrukcji ramowo-płycinowej, pełne, trzy płyciny na skrzydło, jednoskrzydłowe, zawiasy czopowe, z szerokimi drewnianymi ościeżami; drzwi do piwnicy – drewniane, o konstrukcji ramowo-płycinowej, pełne, cztery płyciny na skrzydło, zawiasy czopowe; drzwi w mieszkaniach – drewniane, jednoskrzydłowe, o konstrukcji ramowo-płycinowej, część drzwi częściowo szklonych, część wymienionych na współczesne, zawiasy czopowe

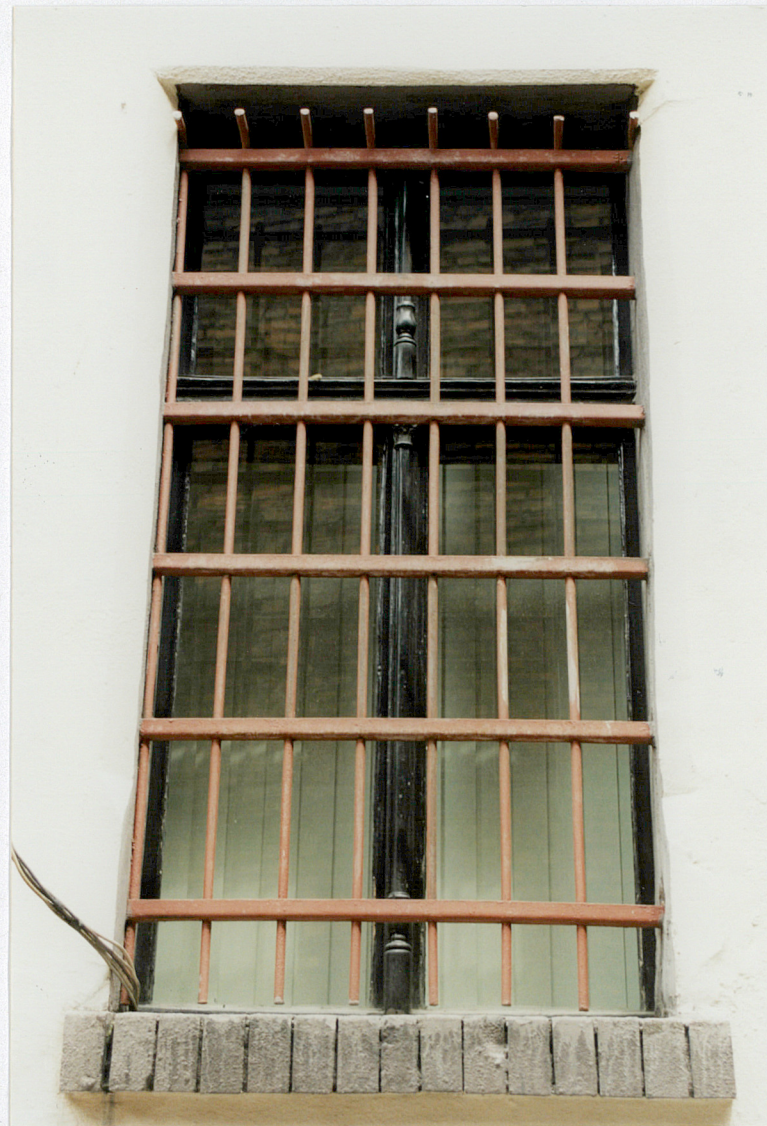
18 – OKNO W OFICYNIE

Okna w oficynie dwukondygnacyjnej – w elewacji północnej – dwudzielne, dwupoziomowe, w parterze wtórna witryna jednodzielną, jednopoziomową, metalową; w elewacji bocznej zachodniej – dwudzielne, trzypoziomowe, z dekoracją snycerską; w elewacji tylnej południowej – dwudzielne, dwupoziomowe, z dekoracją snycerską; w elewacji wschodniej – wtórne, małe, zakratowane okienko
