KARTA EWIDENCYJNA ZABYTEKÓW
ARCHITEKTURY I BUDOWNICTWA

KOSZARY - BUDYNEK MIESZKALNY URZĘDNIKÓW
OBECNIE BUDYNEK BIUROWY

3. Miejscowość
BYTOM

Bytom
ul. Stefana Żeromskiego 44

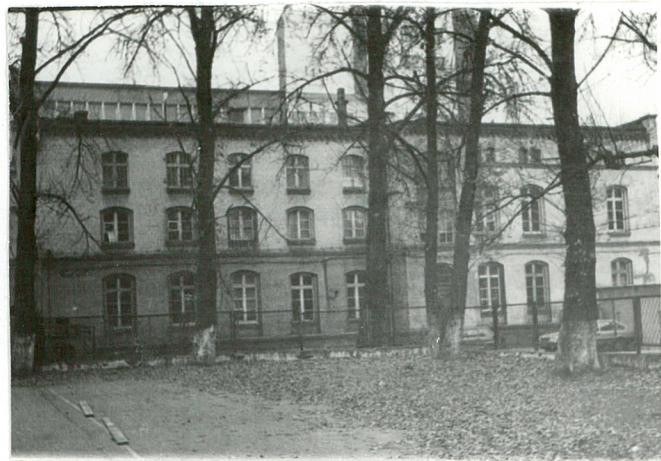
Elewacja tylna od podwórza - złożona z dwóch części. *Część pierwsza* - pięcioosiowa, nieco cofnięta w stosunku do drugiej; wydzielony ceglany cokół. Nad pierwszą kondygnacją i w zwieńczeniu ceglane gzymsy. Gzyms wieńczący rozbudowany, konsolkowy. Okna drugiej i trzeciej kondygnacji cofnięte uskokowo. Pod oknami pierwszej kondygnacji ceglane płyciny. *Część druga* - pięcioosiowa, z ryzalitem z wejściem na pierwszej osi. Nad wejściem we wnęcie ceglanej wysokiej na dwie kondygnacje zamkniętej łukiem odcinkowym, po dwa okienka. Cokół wydzielony gzymsem. Między kondygnacjami i w zwieńczeniu gzymsy. Gzyms wieńczący - konsolkowy. Okna w ceglanych uskokowych wnękach.

elewacja tylna

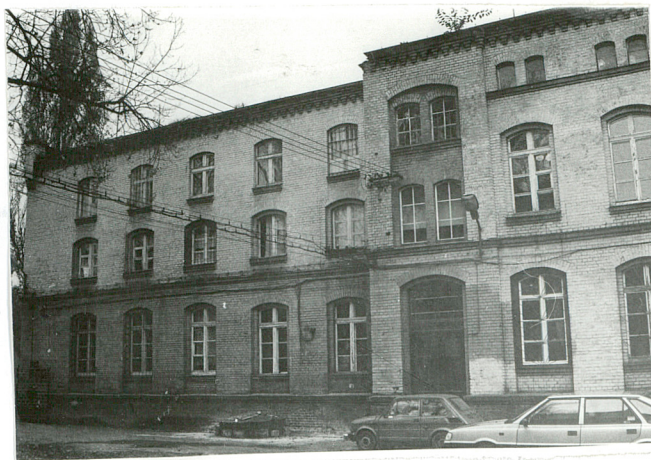
elewacja tylna

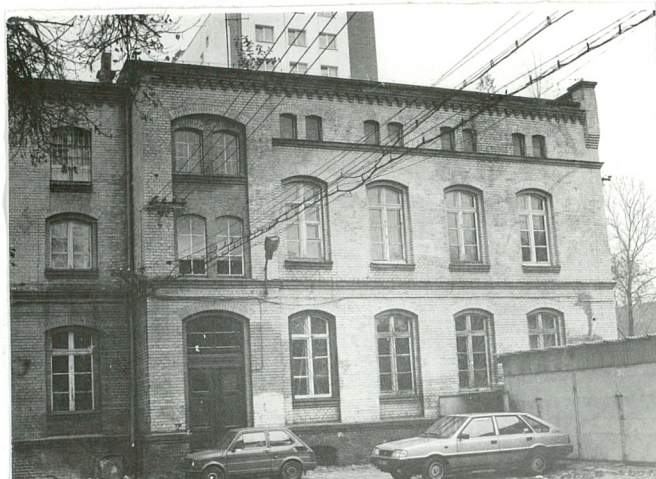
elewacja tylna

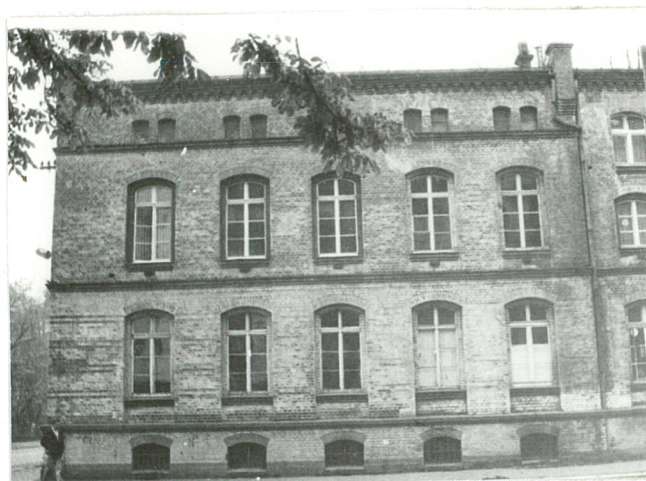
Elewacja od ulicy Żeromskiego - dziesięcioosiowa, złożona z dwóch części. *Część pierwsza* - pięcioosiowa, z cokołem i kondygnacjami wydzielonymi ceglanyymi gzymsami. W partii cokołowej okienka piwniczne. Górna kondygnacja z małymi okienkami strychowymi. Okna zamknięte łukiem odcinkowym, osadzone w uskokowych wnękach. *Część druga* - pięcioosiowa; gzyms nad cokołem i parterem. Okna zamknięte łukiem odcinkowym osadzone w uskokowych wnękach. W zwieńczeniu obu części ceglany gzyms konsolkowy. Naroża obu części ujęte w nadwieszono słupki wsparte na ceglanych uskokowych konsolkach.

elewacja frontowa

20. <i>Najpilniejsze postulaty konserwatorskie</i>	
		Oczyszczenie elewacji ceglanej z farby. Wymiana drzwi wejściowych na drzwi harmonizujące z zabytkowym charakterem budynku.

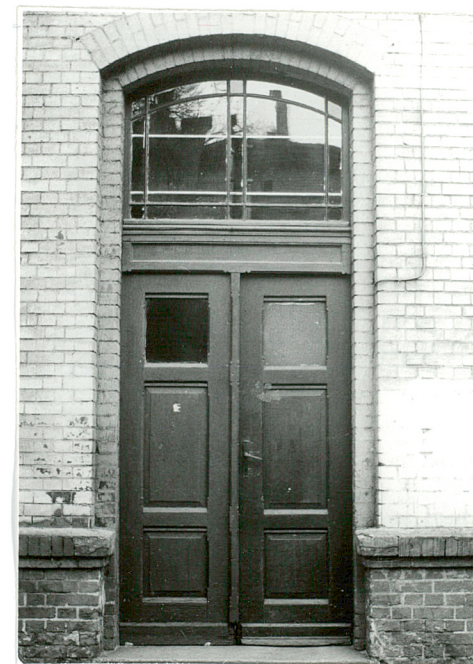
Drzwi - zewewnętrzne - w elewacji bocznej - wtórne, o konstrukcji metalowej, przeszkłone, dwuskrzydłowe, zamknięte prosto, z nadświetlem zamkniętym łukiem odcinkowym, drzwi na zawiasach czopowych; w elewacji tylnej - drewniane, przeszkłone, o konstrukcji ramowo-płycinowej, dwuskrzydłowe, zamknięte prosto, z nadświetlem zamkniętym łukiem odcinkowym, drzwi na zawiasach czopowych; drzwi we wnętrzu - drewniane, pełne, o konstrukcji ramowo-płycinach, zamknięte prosto, z drewnianym ościeżami, drzwi na zawiasach czopowych

drzwi w elewacji tylnej
