KARTA EWIDENCYJNA ZABYTEKÓW
ARCHITEKTURY I BUDOWNICTWA

KOSZARY - BUDYNEK WARTOWNI I ARESZTU
OBECNIE BUDYNEK BIUROWY

2. Czas powstania
1896 rok

Bytom
ul. Stefana Żeromskiego 44B

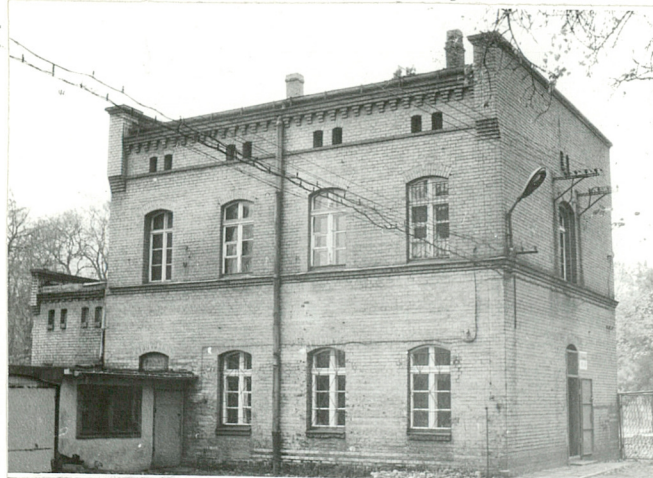
1.fasada
2.rzut parteru
3.orientacja

Elewacja frontowa - czteroosiowa, w przyziemiu niewielki ceglany cokół. Między kondygnacjami i w zwieńczeniu ceglane gzymsy. Gzyms wieńczący rozbudowany konsolkowy. Naroża elewacji od góry ujęte w nadwieszony słup o przekroju kwadratowym, wsparty na schodkowej, ceglanej konsolce. Z lewej strony elewacja zniekształcona parterową dobudówką

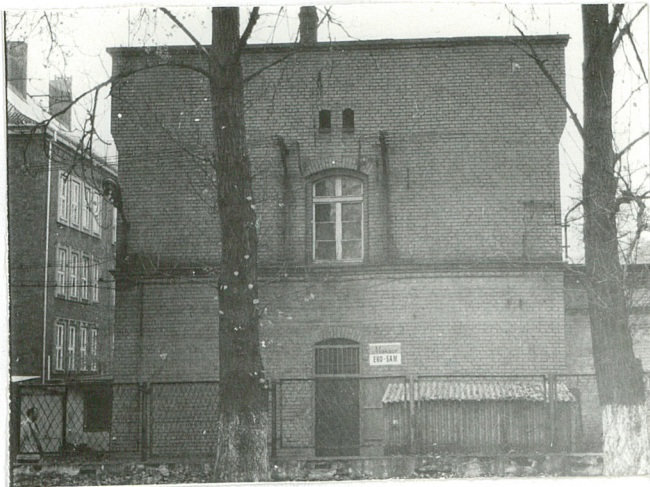
Elewacja boczna - jednoosiowa, z wejściem na osi środkowej, ceglany cokół. Między kondygnacjami i w zwieńczeniu ceglane gzymsy. Okno w ceglanej uskokowej wnęce

elewacja boczna

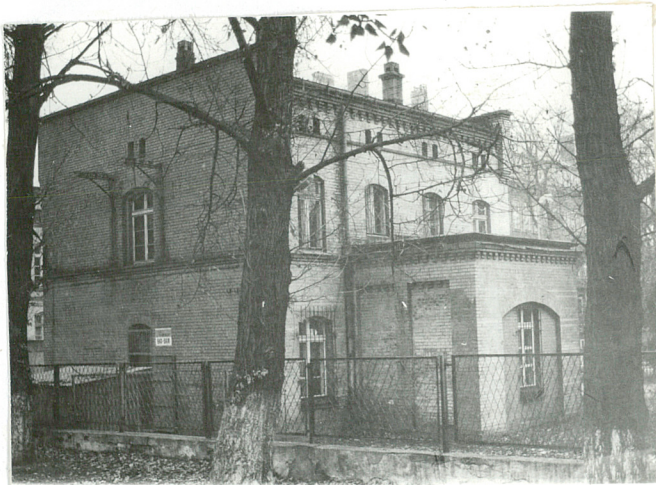
Elewacja tylna - trójosiowa, z parterową dobudówką na osi środkowej. W przyziemiu ceglany cokół. Między kondygnacjami i zwieńczeniu ceglany gzyms. Naroża elewacji ujęte w nadwieszone słupki wsparte na ceglanych schodkowych konsolkach.

elewacja boczna i tylna

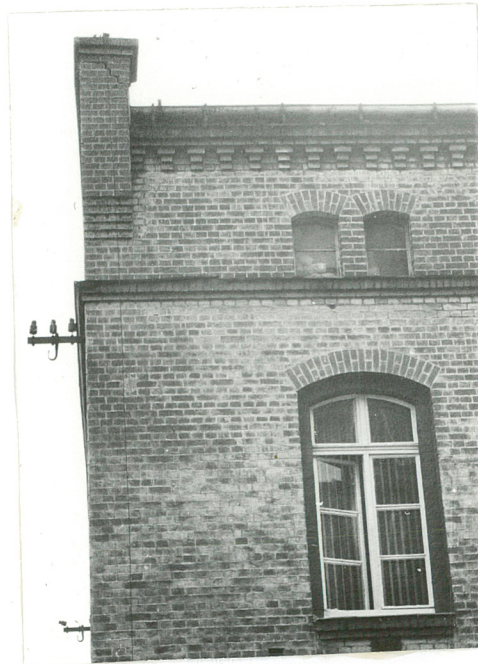
Okna - drewniane, skrzynkowe, dwudzielne trójpoziomowe, z nadświetleniem zamknięte łukiem odcinkowym oraz dwudzielne trójpoziomowe zamknięte łukiem odcinkowym; w sieni okna krosnowe o analogicznym podziale

okno

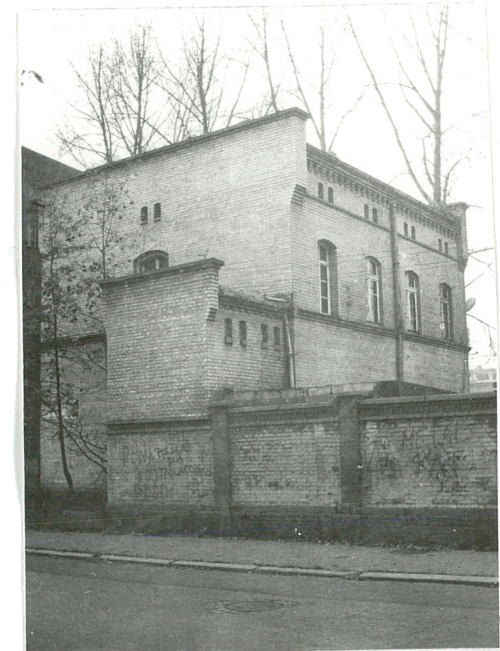
Elewacja od ulicy Korfantego - jednoosiowa, okno na osi środkowej. W przyziemiu niewielki cokół. Między kondygnacjami w zwieńczeniu ceglane gzymsy. W narożniku dobudówka jednokondygnacyjna połączona z ceglanym ogrodzeniem

elewacja od ul. Korfantego

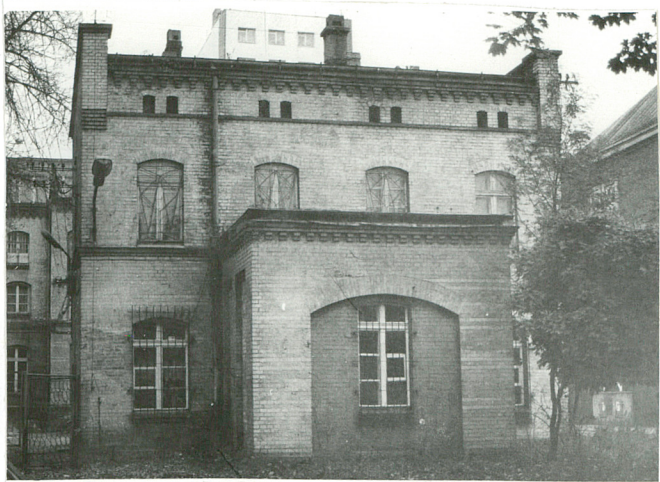
elewacja tylna
