1. Obiekt **54/32**
WARSZTAT REMONTOWY

2. Czas powstania
II wojna światowa

3. Miejscowość
CHORZÓW

2. Obiekt (nazwa jak w karcie)
WARSZTAT REMONTOWY

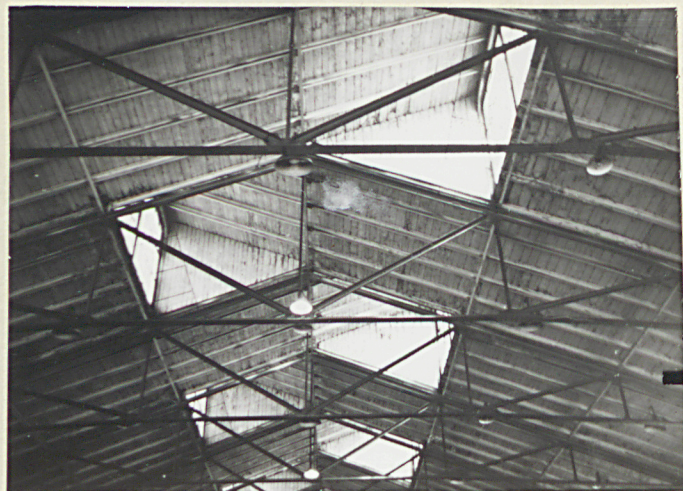
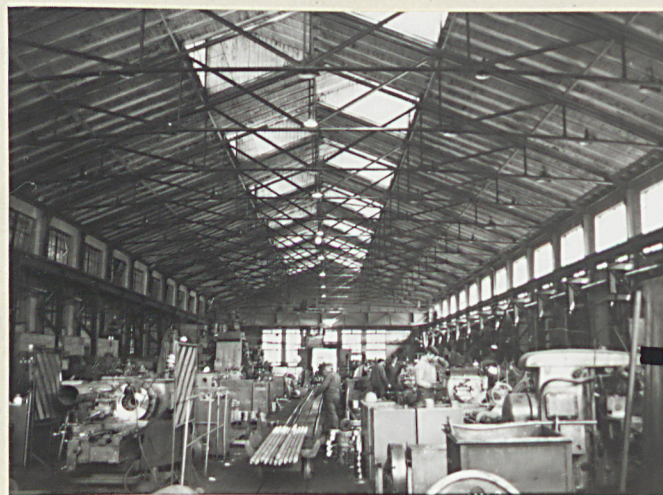
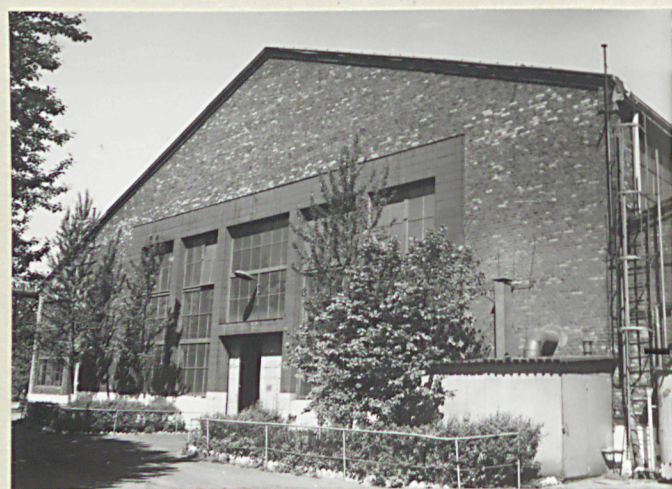
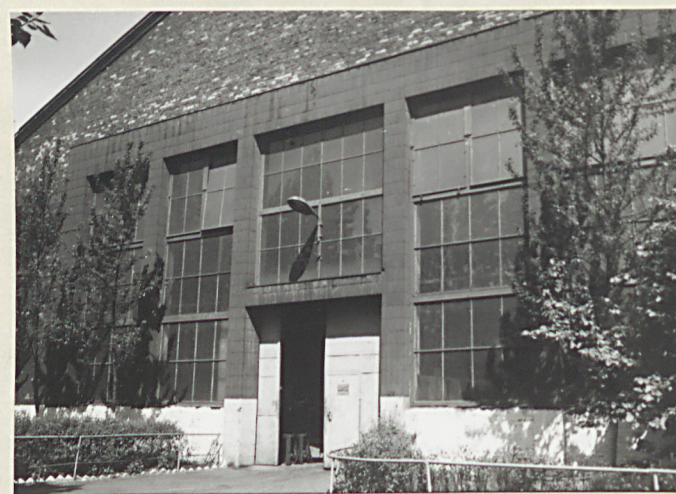
Elewacja południowa i północna szczytowe, są symetryczne, wykonane z cegły. Część wejściowa w hali głównej jest obłożona płytkami glazurowymi w kolorze cegły zendrówki. W wyłożonym płytkami prostokącie znajduje się brama wejściowa a nad nią okno stalowe prostokątne o proporcjach kwadratu. Po obu stronach bramy po 2 okna stalowe, prostokątne o wydłużonych proporcjach. Podmurówka do wys. ok. 1,0 m. W ścianie hali bocznej w osi symetrii znajduje się brama stalowa. Po obu stronach bramy dwa stalowe okna prostokątne.

Wnętrza obu hal są jednoprzestrzenne. Ściana dzieląca obie hale posiada również okna doświetlające pośrednio halę główną. Halę główną doświetlają dodatkowo okna znajdujące się pod dachem ściany zachodniej. Południowa część hali bocznej przeznaczona jest na warsztat szkolny.

U góry zdjęcia wewnątrz warsztatu
u dołu elewacja południowa

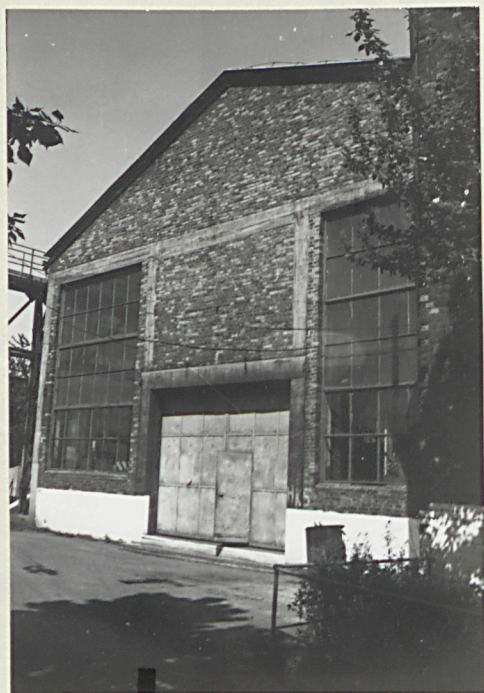
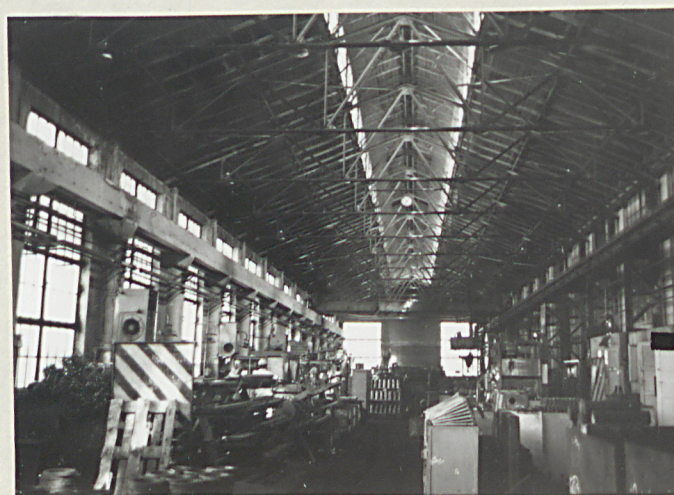
Elewacja zachodnia. Ściana hali bocznej podzielona jest siatką słupów żelbetowych widocznych w ścianie z cegły na 16 pól. W każdym polu duże okno stalowe prostokątne wypełniające niemal całą przestrzeń między słupami.

Przybudówka zachodnia. Od lewej elewacja południowa i wnętrza
