DOM KOLEJARZA - OBECNIE BUDYNEK MIESZKALNY

JASTRZĘBIE ZDRÓJ

JASTRZĘBIE ZDRÓJ
Zdrój
ul. Zdrojowa 1

WKŁADKA DO KARTY EWIDENCYJNEJ ZABYTKÓW ARCHITEKTURY I BUDOWNICTWA

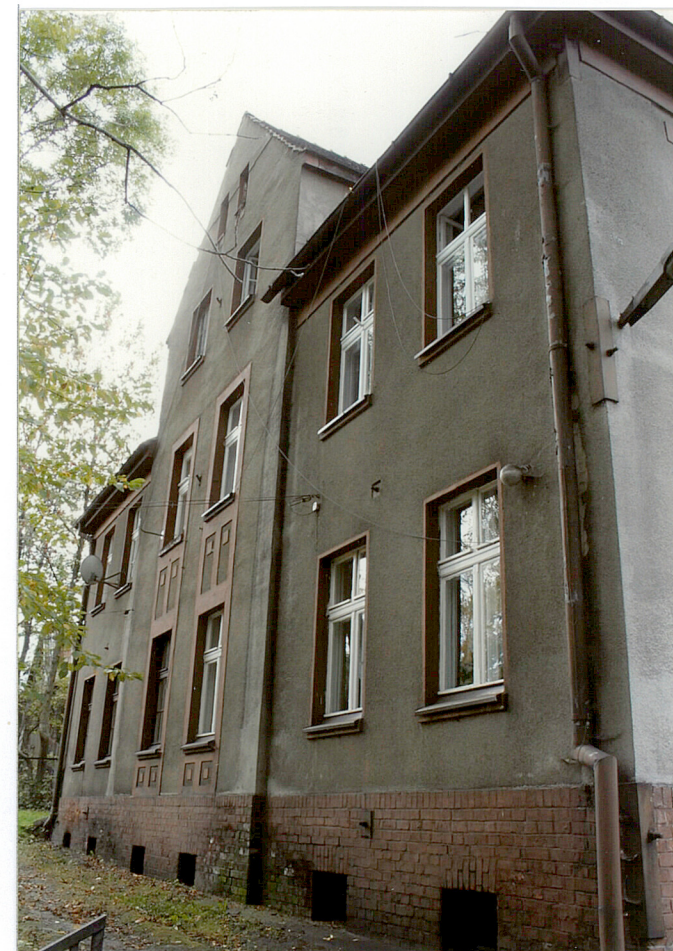
Południowo-wschodnia - od ulicy Zdrojowej. Sześćoosiowa, symetryczna. W osiach okna. Dwie osie środkowe stanowią ryzalit podwyższony o piętro zakończone trójkątnym szczytem. W ryzalicie okna w gładkich bordiurach, międzykondygnacyjnie gładkie pola z płycinami.

fot. 2. Elewacja frontowa południowo- wschodnia

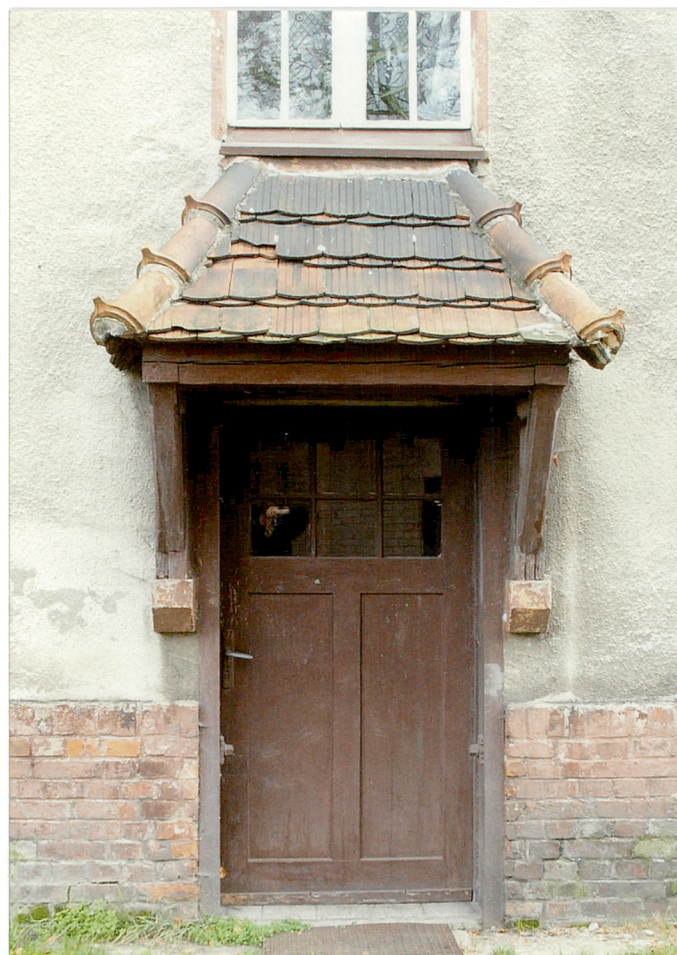
Bryła - zwarta. Budynek dwukondygnacyjny, z poddaszem użytkowym, całkowicie podpiwniczony. Na elewacji południowo wschodniej niewielki ryzalit, na północno-zachodniej duży ryzalit zawierający loggie. Wejście na elewacji północno zachodniej, z niewielkim daszkiem na konstrukcji drewnianej. Parter podniesiony nad poziom terenu około 1 metr.

fot. 3. Detal wejścia

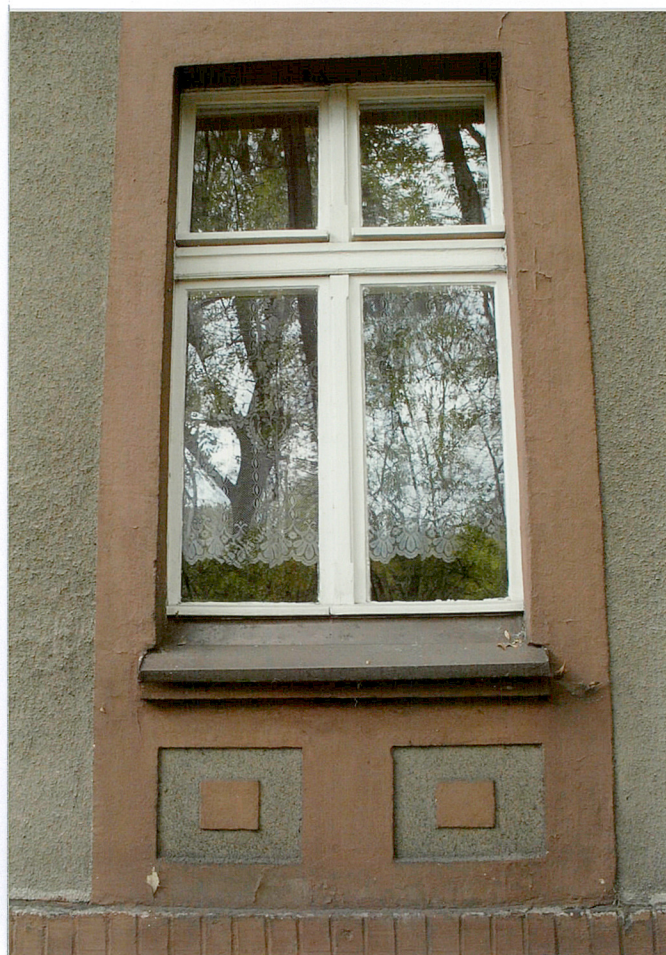
Stołarka okienna - zachowana oryginalna drewniana skrzynkowa. Okna czterodzielne, dwuskrzydłowe z przechodzącym ślemieniem. Jedno okno na klatce schodowej ze skrzydłami górnymi podzielonymi pionową szczebliną na 2 równe pola, skrzydła dolne podzielone krzyżowo na 4 pola. Okna poddasza o proporcjach leżących, dwuskrzydłowe z krzyżowym podziałem skrzydeł, część okien na elewacji frontowej bez podziałów.

fot. 4. Detal okna z dekoracyjnym obramieniem

20. Najpilniejsze postulaty konserwatorskie - przy ewentualnych pracach remontowych zachowanie ozdobnego detalu elewacji

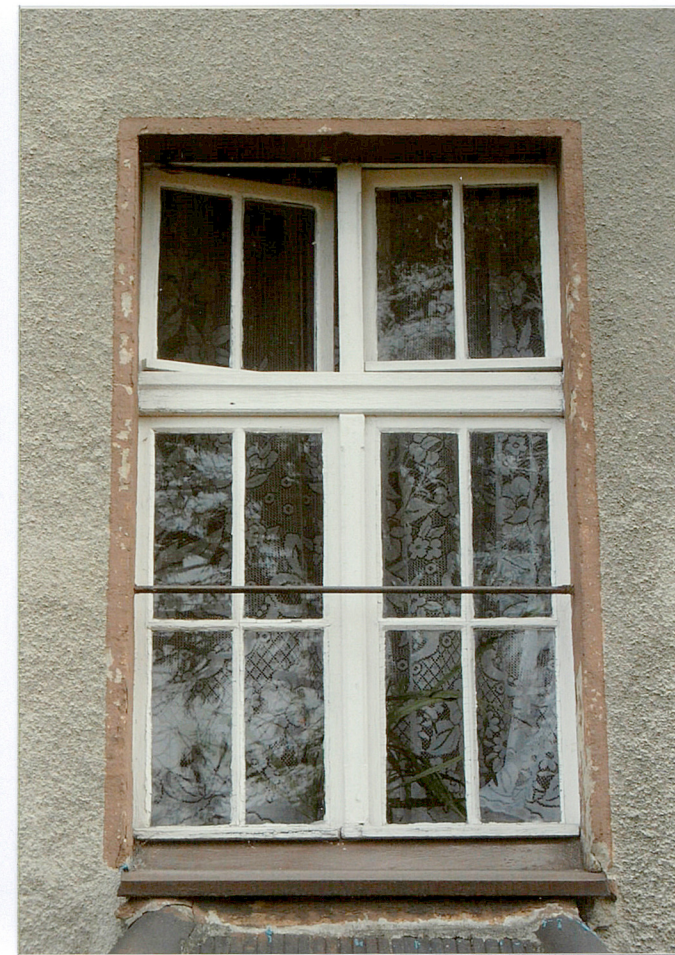
fot. 5. Detal okna z klatki schodowe

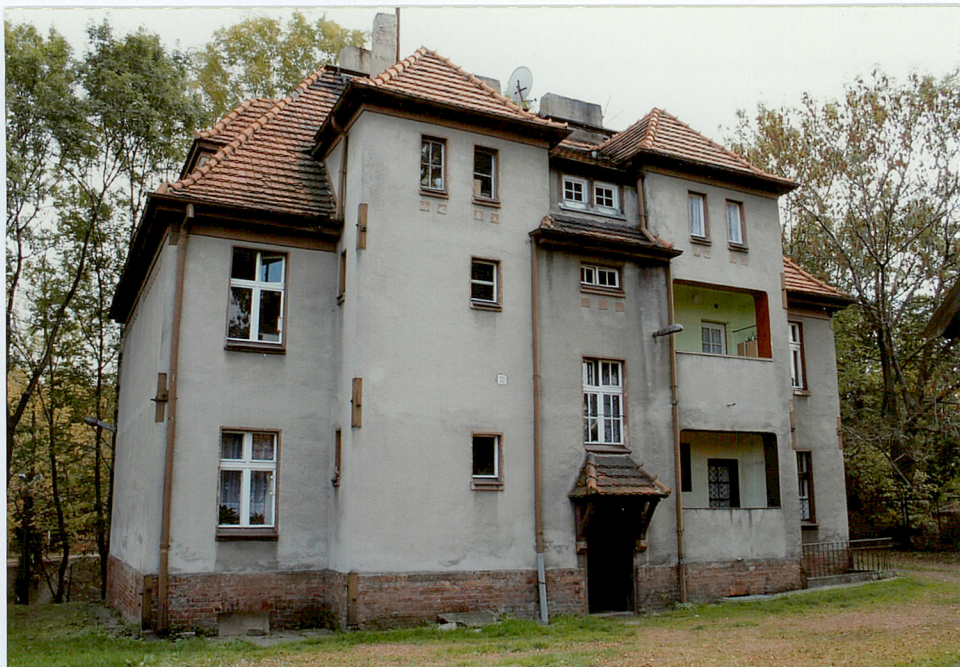
Północno-zachodnia - wejściowa. Siedmioosiowa, niemal symetryczna. W centrum wejście do budynku, nad którym okna klatki schodowej w korpusie w osiach okna na obu kondygnacjach. Ryzalit, sięgający poziomu poddasza użytkowego - po lewej stronie z nieregularnym układem niewielkich okien, po prawej w poziomie parteru i pierwszego piętra głębokie loggie. Centralna część ryzalitu zwieńczona dwuokienną, nieco cofniętą lukarną, boki wyższe, w formie wież z dwoma oknami. Zdobienia na tynku po oknach poddasza i pod jednym oknem klatki schodowej w formie niewielkich płycin.

fot. 6. Widok od północnego zachodu

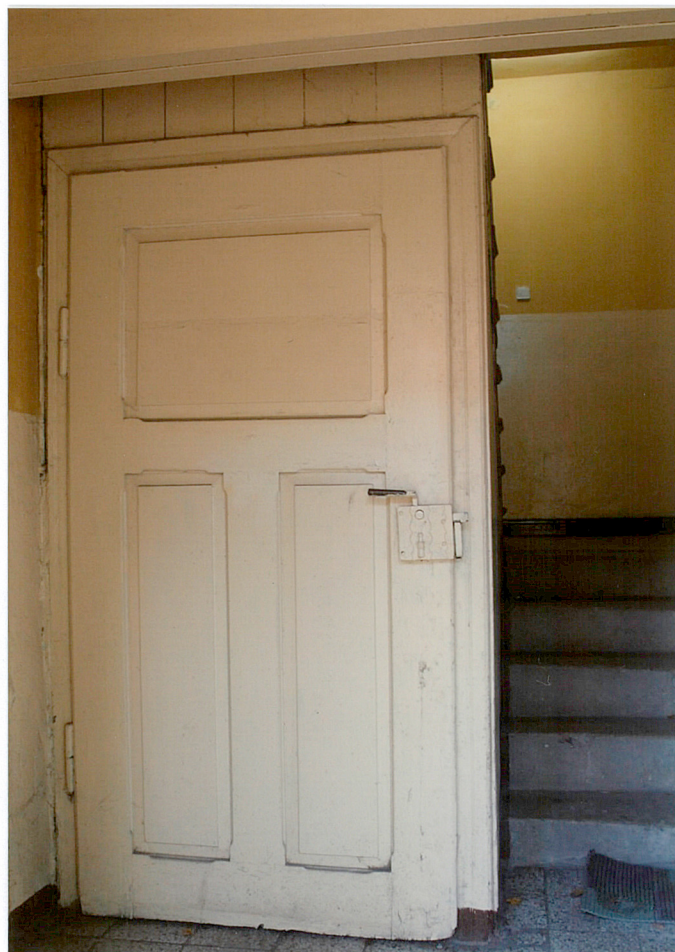
Stołarka drzwiowa - zachowane drzwi zewnętrzne drewniane, dwuskrzydłowe, płycinowe, w części górnej szklone oraz wewnętrzne drzwi do piwnicy - drewniane, płycinowe. Pozostałe drzwi wewnętrzne wymienione, zachowane oryginalne framugi.

fot. 10. Wejście do klatki schodowej

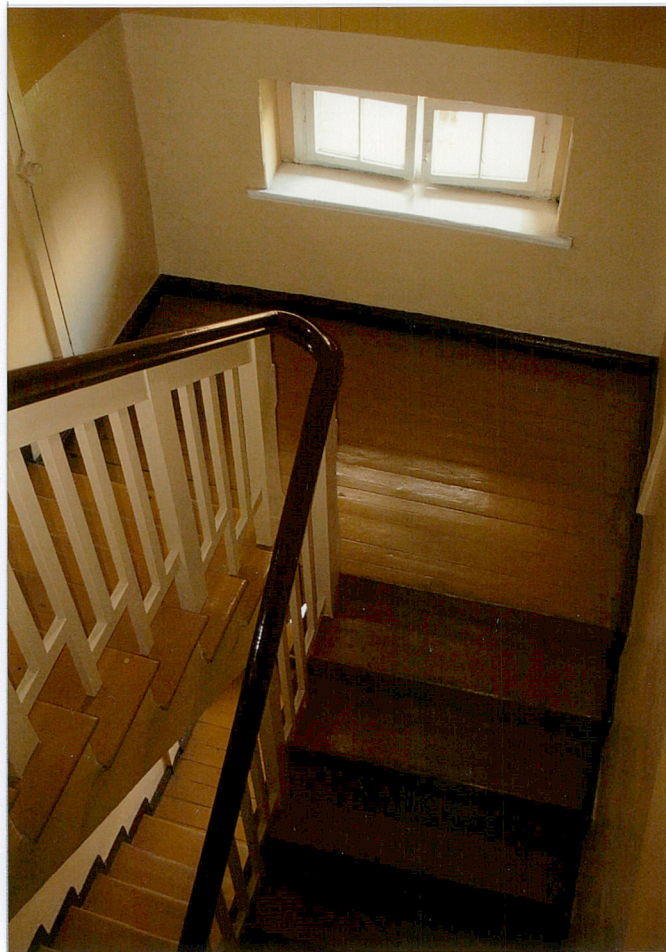
Schody - wewnętrzne zachowane oryginalne, zabiegowe powrotne ze spocznikami, do piwnicy i na parter żelbetowe; między piętrami drewniane, zachowana drewniana balustrada deskowa z podrzeźbianymi słupkami narożnymi.

fot. 11. Widok klatki schodowej

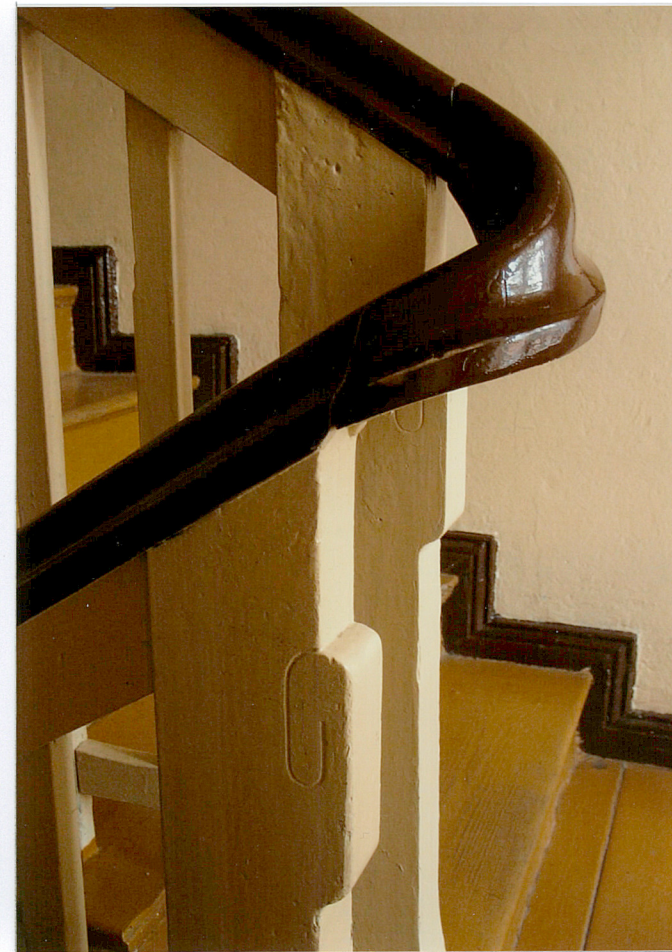
fot. 12. Klatka schodowa - detal balustrady

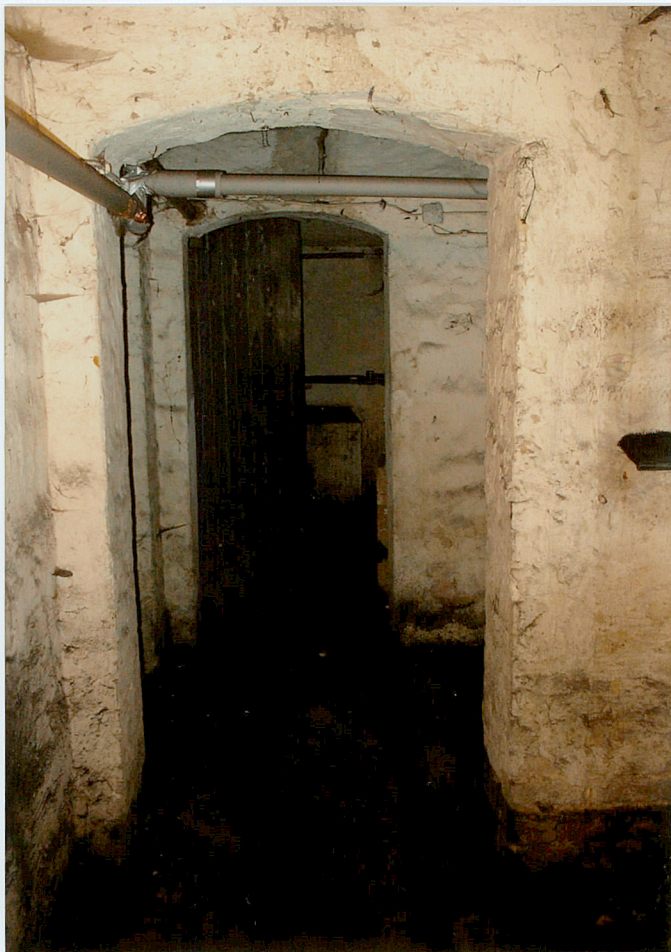
Sklepienia i stropy - nad piwnicą strop częściowo płaski - prawdopodobnie Kleina, częściowo strop łukowy; stropy międzypiętrowe płaskie na krokwiach drewnianych z podłogą z desek na legarach i podsufitką tynkowaną na trzcinie.

Posadzki, podłogi - w piwnicy betonowe; na klatce schodowej zachowane drewniane z desek malowane farbą olejną, przy wejściu (obniżonym o pół piętra) posadzka z płytek lastriko. W mieszkaniach drewniane z desek, częściowo przykryte wykładzinami.

fot. 13. Widok piwnic

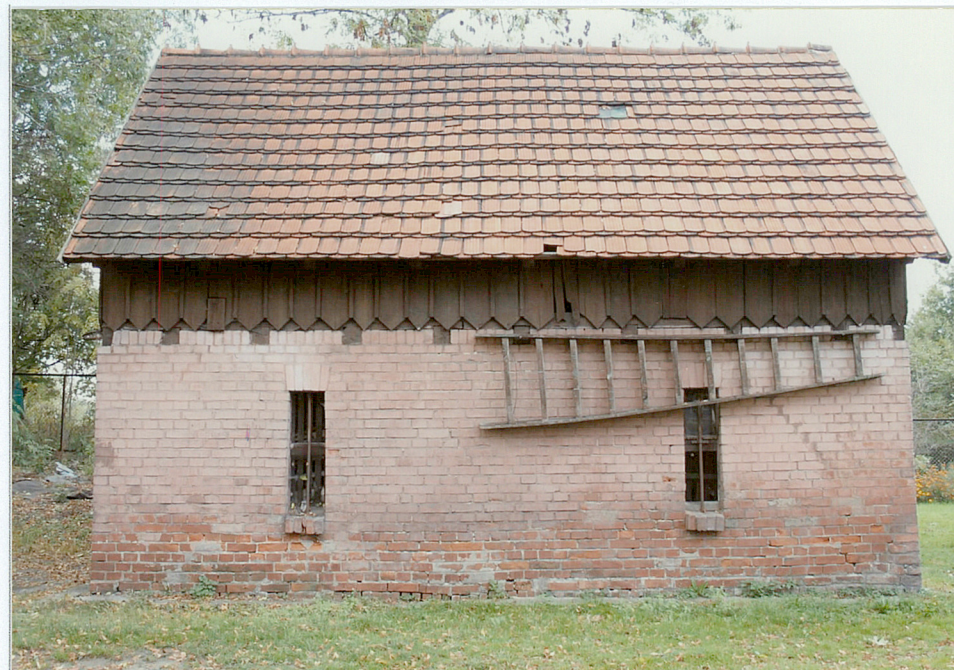
Sytuacja - budynek wolnostojący na nieogrodzonej działce. Budynek stoi na krawędzi skarpy po północnej stronie ulicy Zdrojowej, w pobliżu wiaduktu kolejowego oraz dawnego dworca Jastrzębie Zdrój. Na działce budynek gospodarczy - murowany, z dwuspadowym dachem.

fot. 14. Budynek gospodarczy - widok od południowego wschodu
