DAWNA WILLA ANTONINA
OBECNIE BUDYNEK NIEUŻYTKOWANY

3. Miejscowość
JASTRZĘBIE ZDRÓJ
ZDRÓJ

Jastrzębie Zdrój
ul. Zdrojowa 2

WKŁADKA DO KARTY EWIDENCYJNEJ ZABYTKÓW ARCHITEKTURY I BUDOWNICTWA

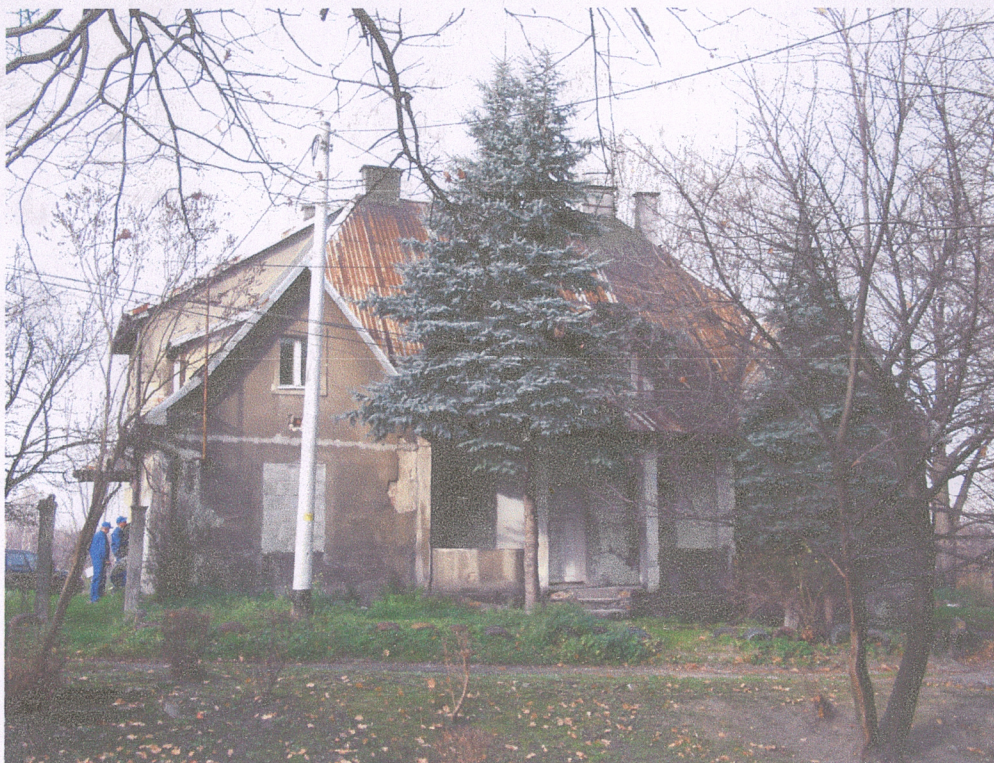
1.

Budynek, będący dawną willą zdrojową wybudowany z elementami stylu modernistycznego. Autor nieznan.

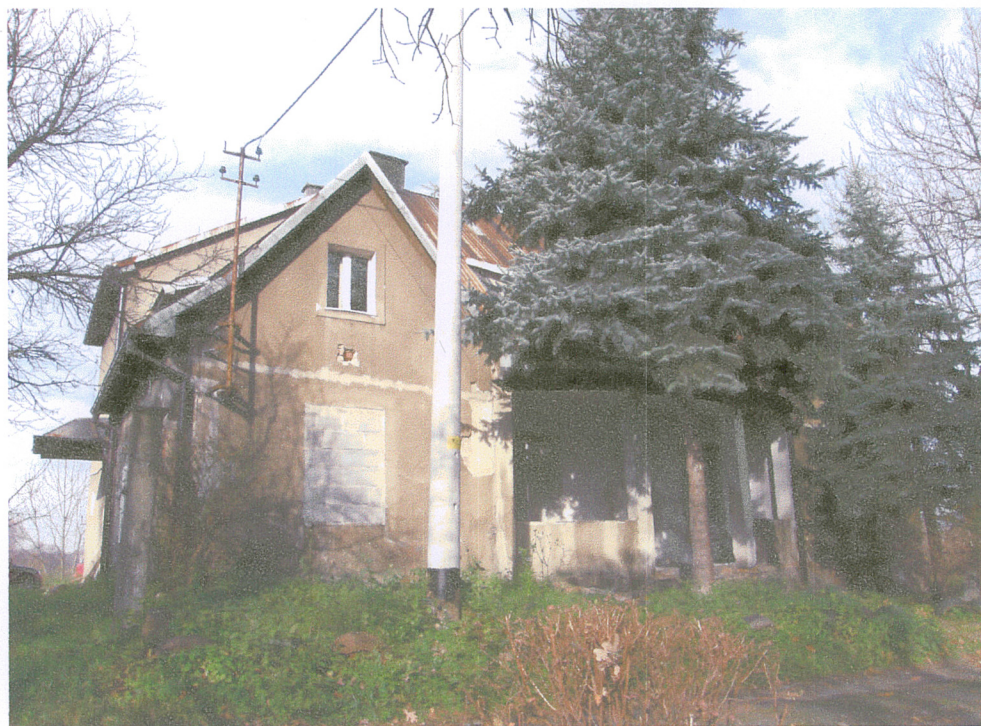
Elewacja wschodnia (fasada): otynkowana, jednokondygnacyjowa; w partii centralnej zlokalizowana weranda, flankowana dwoma pseudoryzalitami, nakrytymi trójkątnymi szczytami.

1. Fasada

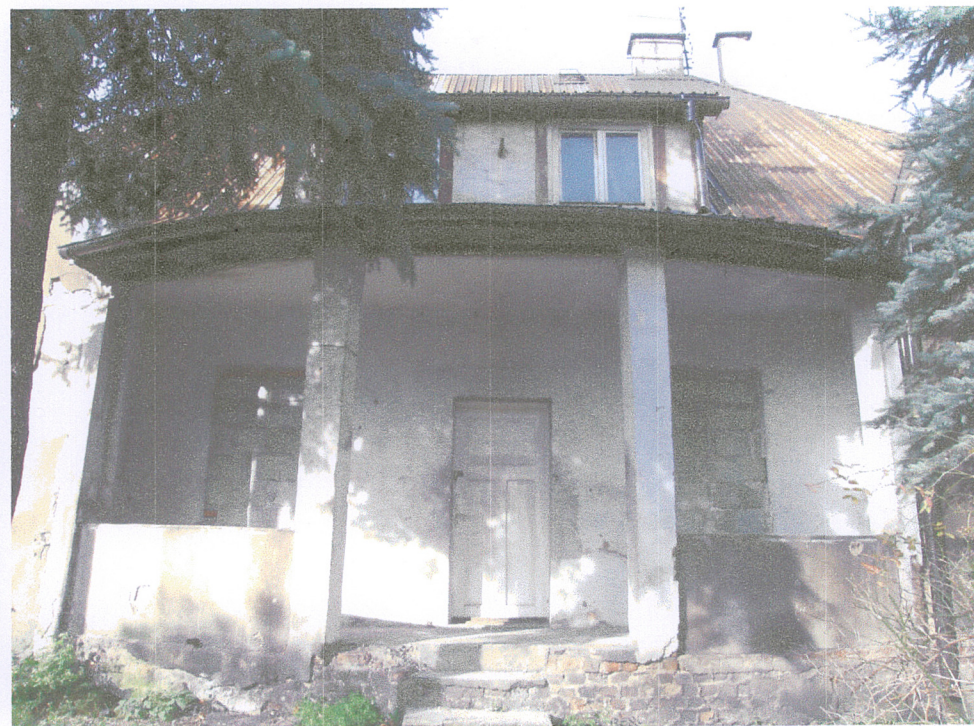
Weranda nieznacznie wysuniętą odcinkiem łuku poza obrys budynku, z dwoma słupkami na rzucie kwadratu, po bokach których murowana, pełna balustrada, wydzielająca werandę. W głębi werandy trzy osie otworów: drzwiowego (w centrum) i dwóch okiennych (po bokach, obecnie zamurowane). Pseudoryzality jednoosiowe, z otworami okiennymi w dwóch poziomach (parter, szczyt). Okna we szczycie ujęte płaskimi opaskami, powtarzającymi prostokątny kształt okien.

2. Weranda w fasadzie

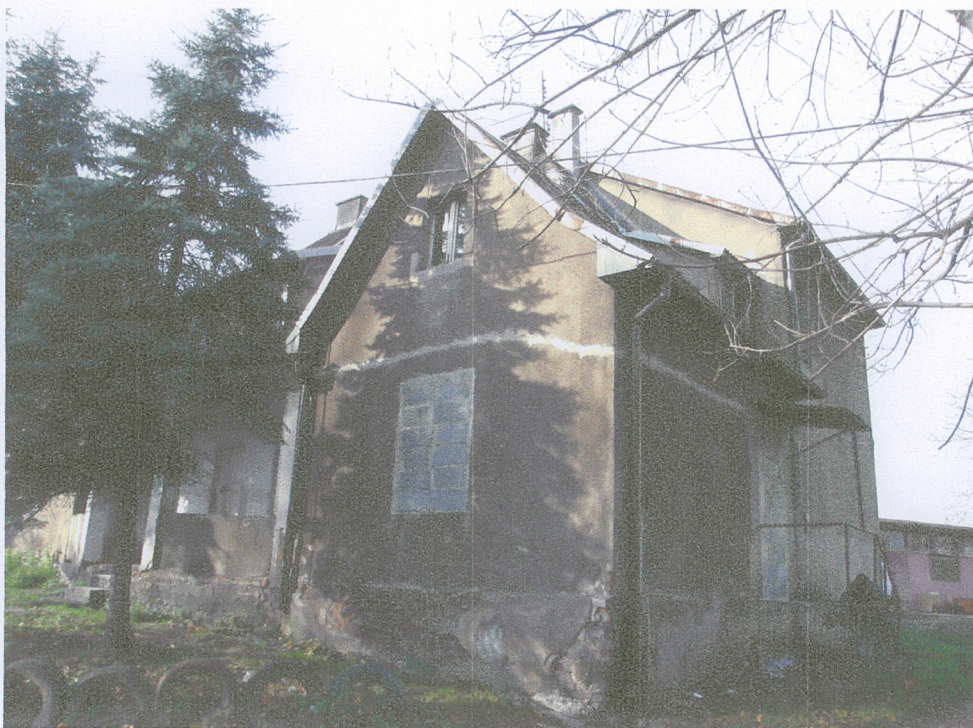
3. Fragment fasady i elewacji północnej

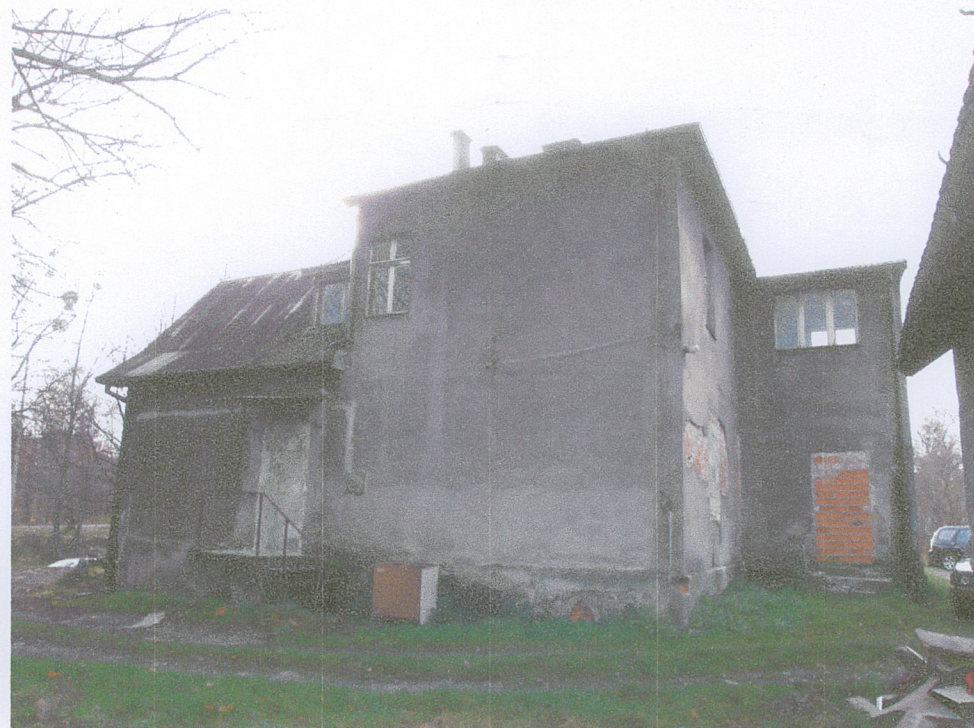
Elewacja boczna (północna): otynkowana, o zróżnicowanych wysokościach. Część wschodnia jednokondygnacyjowa, z wejściem (obecnie zamurowanym) poprzedzonym schodami i nakrytym daszkiem pulpitowym na dwóch metalowych wspornikach; w wysokiej połaci dachu jednoosiowa lukarna. W zachodniej części elewacja dwukondygnacyjowa, jednoosiowa (okienko niesymetryczne w partii drugiej kondygnacji. W partii przyziemia cokół z fazą. Ponadto na elewacji ślady podziału ramowego.

4. Elewacja północna

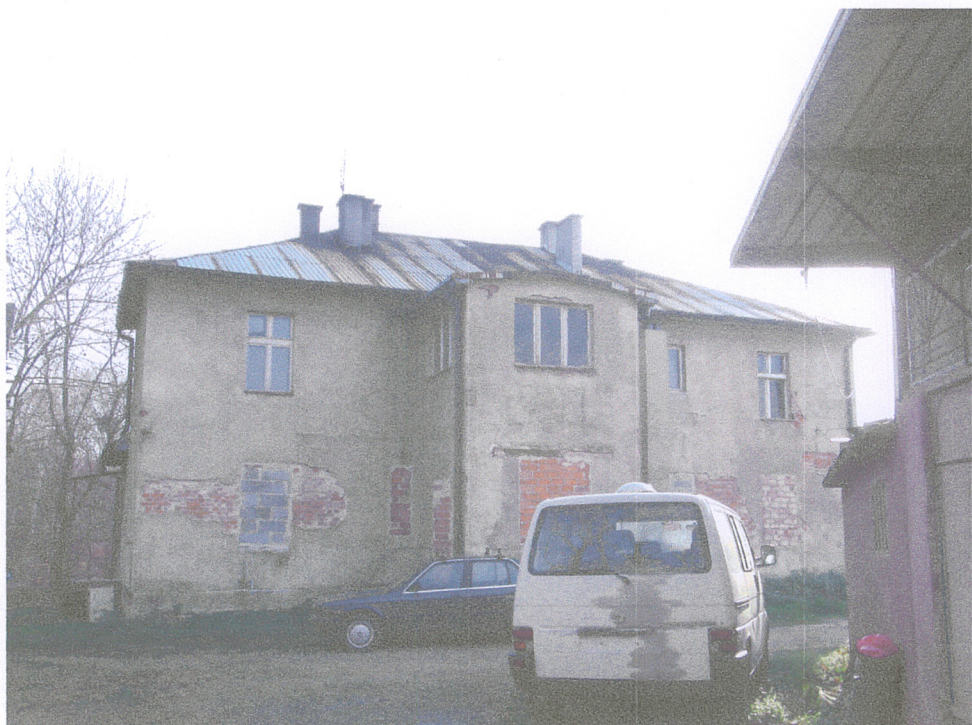
Elewacja tylna zachodnia: otynkowana, dwukondygnacyjowa, z wydatną dwukondygnacyjową przybudówką, zlokalizowaną w nieznacznie przesuniętej osi. Elewacja o zróżnicowanych ilościach osi w poszczególnych kondygnacjach: w pierwszej kondygnacji pięć osi w budynku głównym i dwie osie w przybudówce (w ścianie północnej i zachodniej) – wszystkie okna zamurowane; w drugiej kondygnacji cztery osie w budynku głównym i trzy osie w przybudówce (w ścianie północnej, południowej i zachodniej). W partii przyziemia niewysoki cokół z fazą.

5. Elewacja zachodnia

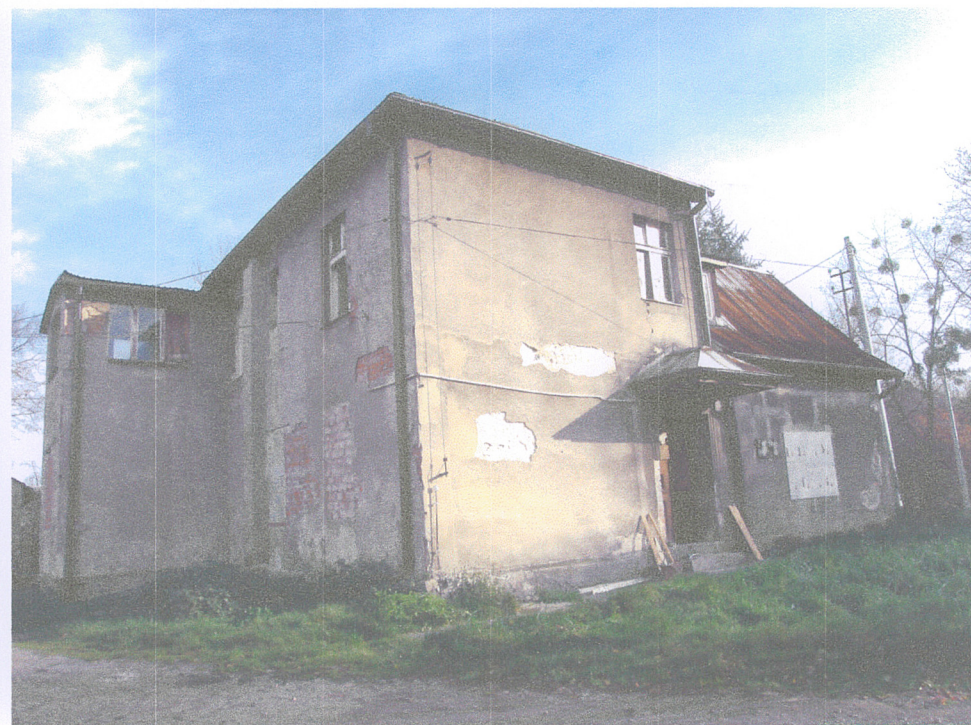
6. Elewacja zachodnia i południowa

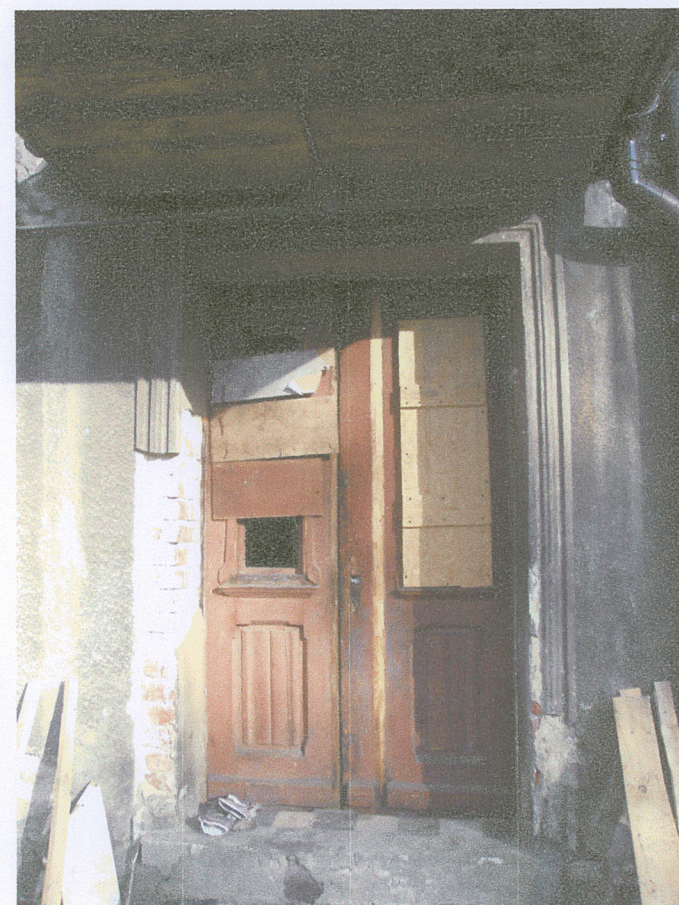
8. Wejście główne

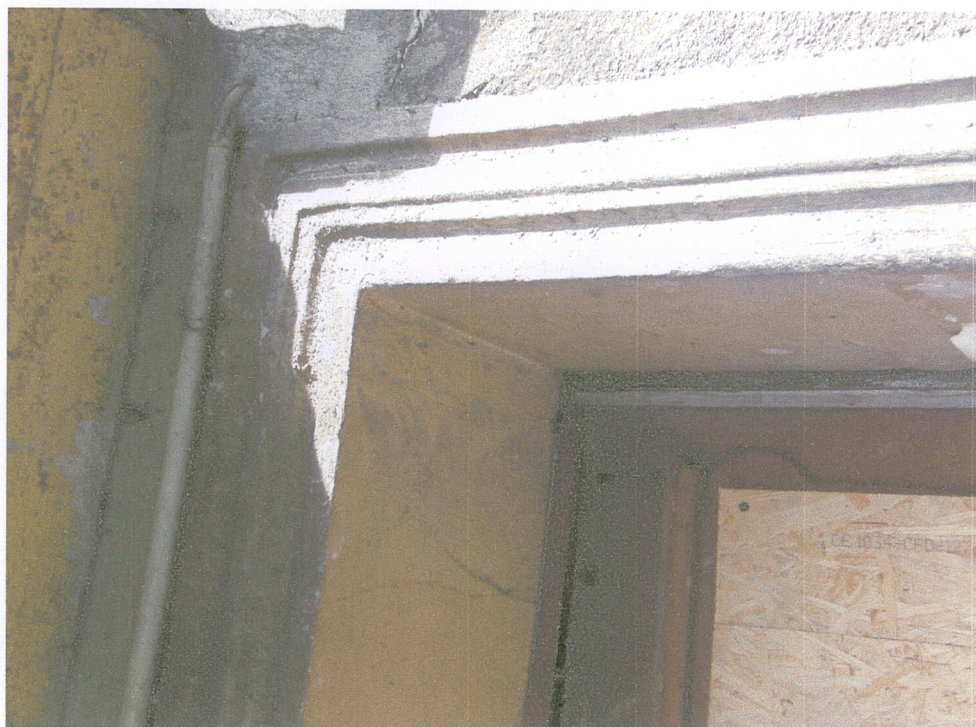
Materiał, konstrukcja, technika - budynek wybudowany w technologii tradycyjnej: murowany z cegły od zewnątrz i od wewnątrz budynek otynkowany; skromny detal architektoniczny formowany jest w tynku (opaska drzwiowa w elewacji płd. i opaski dwóch okien w szczytach elewacji wsch.).

**9. Obramowanie głównego wejścia**

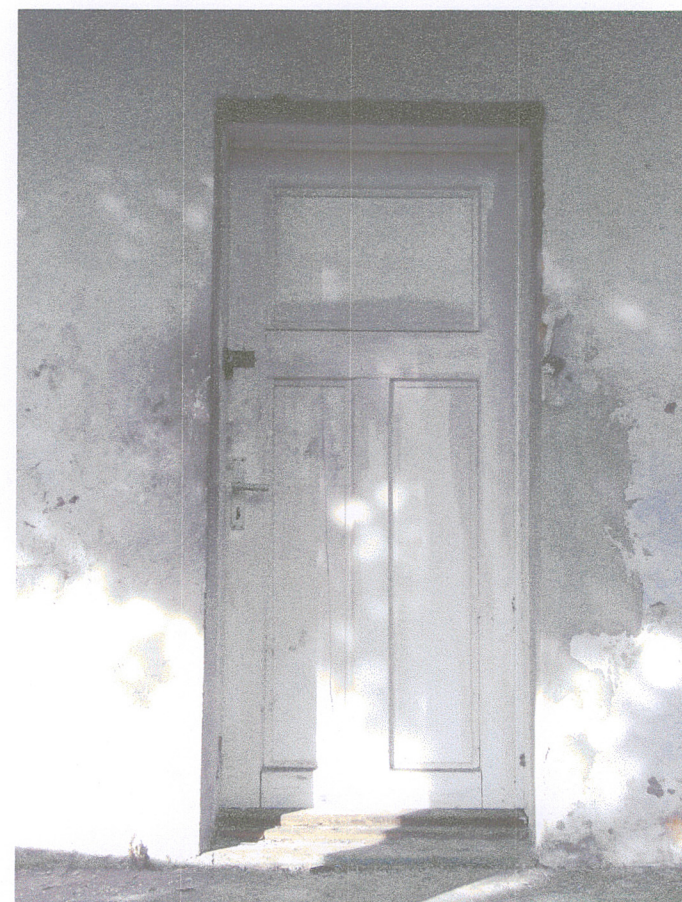
Stolarka drzwiowa zewnętrzna: 1) drzwi w elewacji wsch. – pierwotne, drewniane, jednoskrzydłowe, szklone, w kształcie pionowego prostokąta, o konstrukcji ramowo-płycinowej (dekoracja czteropłycinowa, górne płyciny przeszklone), na zawiasach czopowych; 2) drzwi w werandzie (od ul. Zdrojowej) – starsze, drewniane, jednoskrzydłowe, pełne, w kształcie pionowego prostokąta, o konstrukcji ramowo-płycinowej (dekoracja trójpłycinowa), na zawiasach czopowych; pozostałe otwory drzwiowe zamurowane.

**10. Drzwi zewnętrzne werandy**

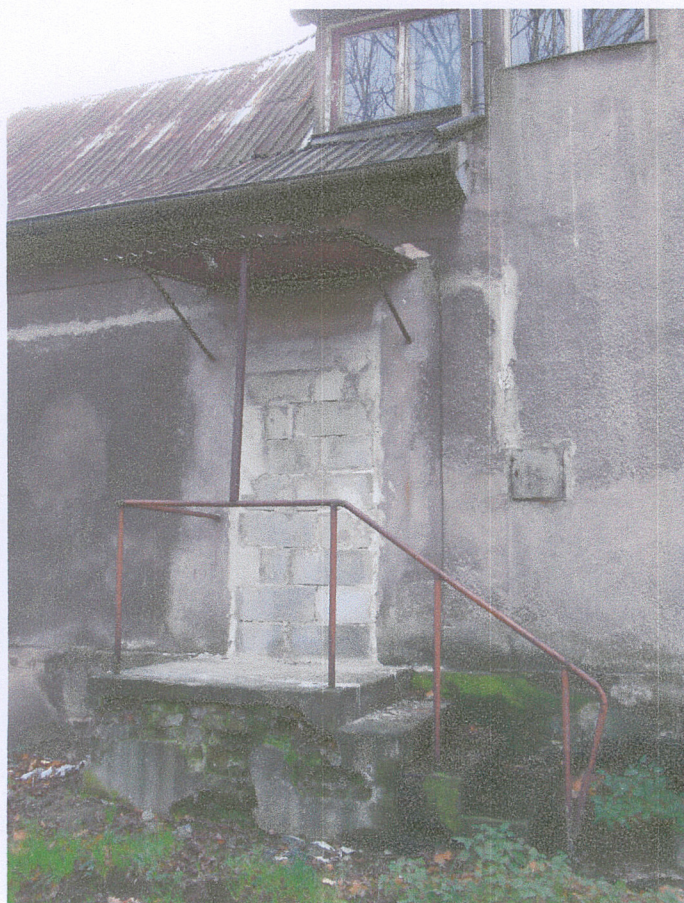
11. Wejście w elewacji północnej

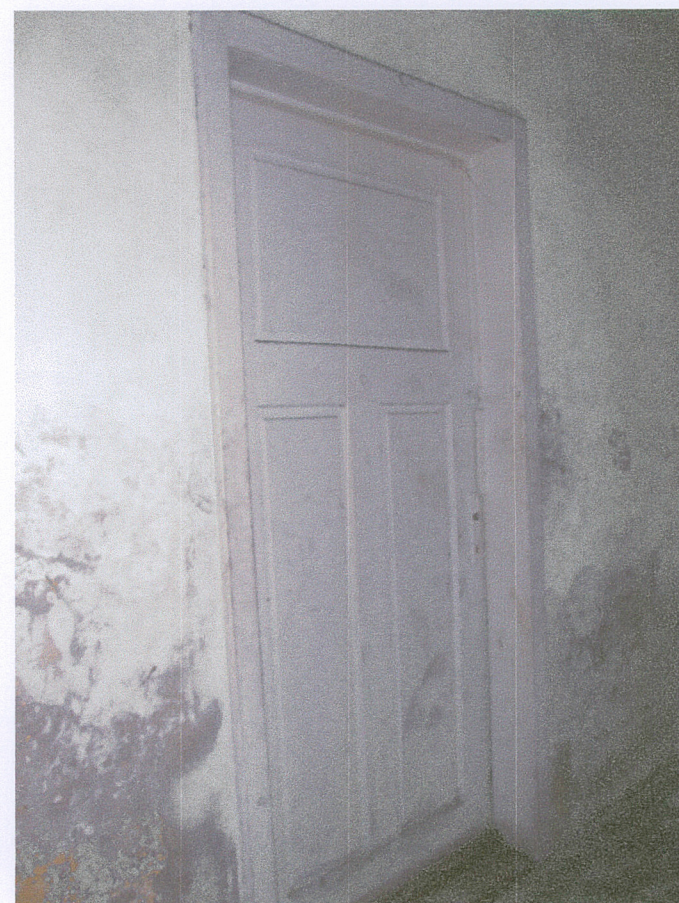
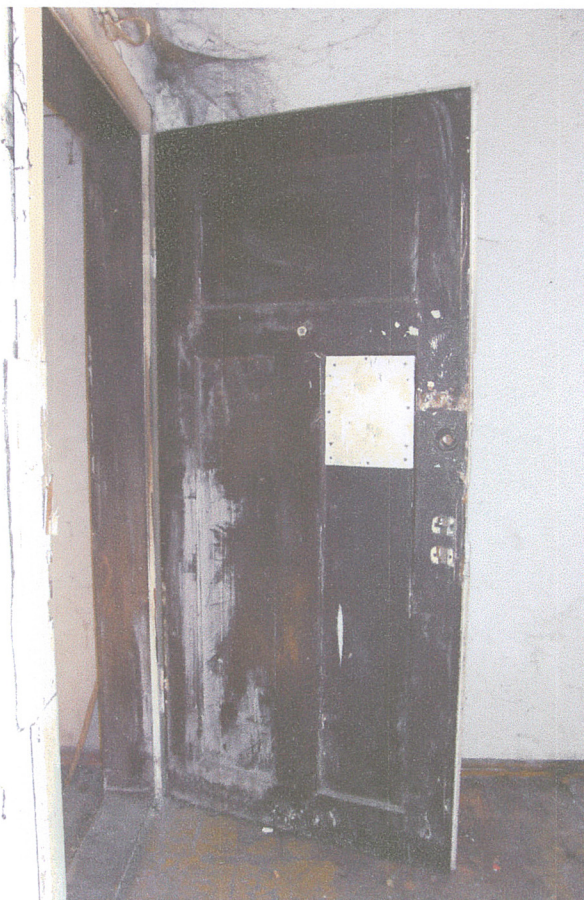
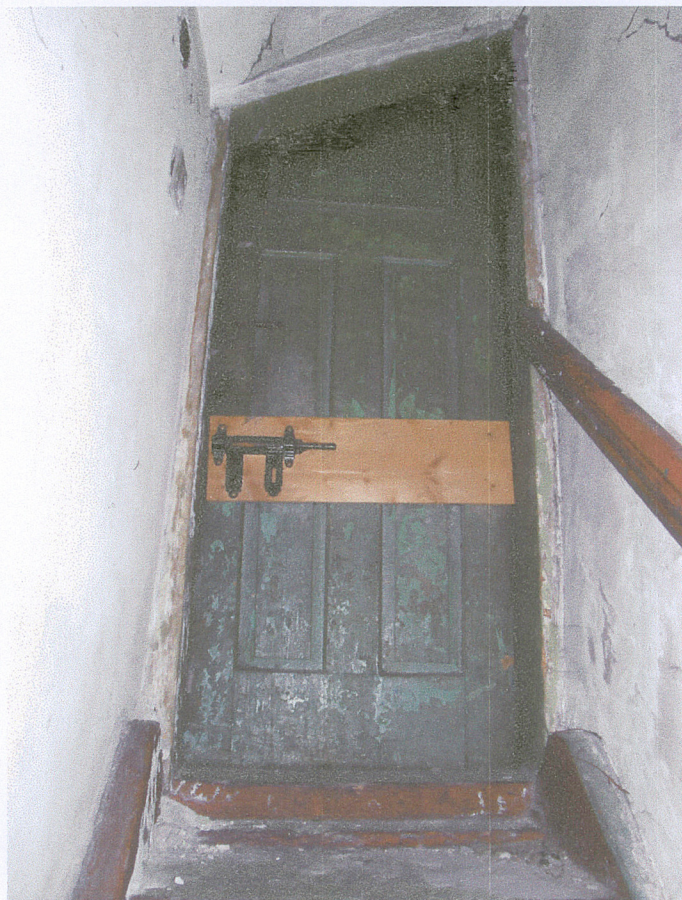
Stolarka drzwiowa wewnętrzna – 1) drzwi z sieni na korytarz : pierwotne, drewniane, dwuskrzydłowe, pełne, z szklonym nadświetlem (zamkniętym prostokątnie, z pionowym podziałem szprosowym), o konstrukcji ramowo-płycinowej (dekoracja czteropłycinowa, płyciny w układzie pionowym), na zawiasach czopowych; 2) drzwi do piwnicy: pierwotne, drewniane, jednoskrzydłowe, pełne, o konstrukcji deskowo-listwowej, na zawiasach pasowych; 3) większość stolarki w budynku: pierwotna, drewniana, jednoskrzydłowa, w kształcie pionowego prostokąta zamkniętego odcinkiem łuku, o konstrukcji ramowo-płycinowej (dekoracja wielopłycinowa – górna płycina w układzie poziomym, dolne w układzie pionowym), na zawiasach czopowych; jedno z drzwi przeszklone oraz z nadświetlem; 4) część stolarki w budynku: wtórna, drzwi jednoskrzydłowe w kształcie pionowego prostokąta, z materiałów drewnopochodnych, płytowe, na zawiasach czopowych.

12. Pierwotna stolarka drzwiowa

**13. Pierwotna stolarka drzwiowa**

15. Pierwotna stolarka drzwiowa

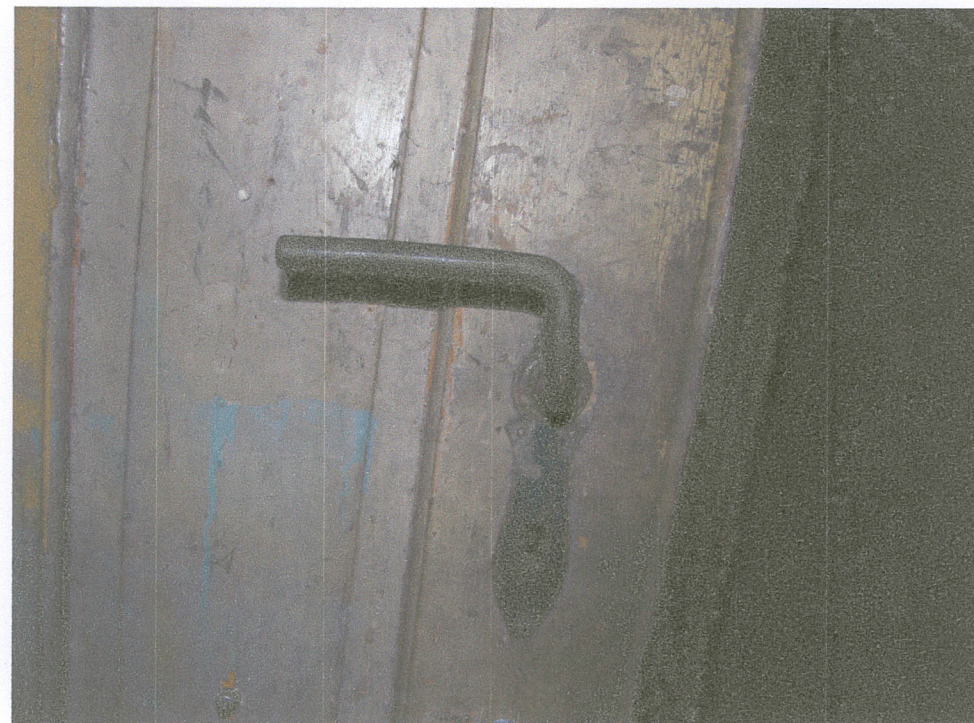
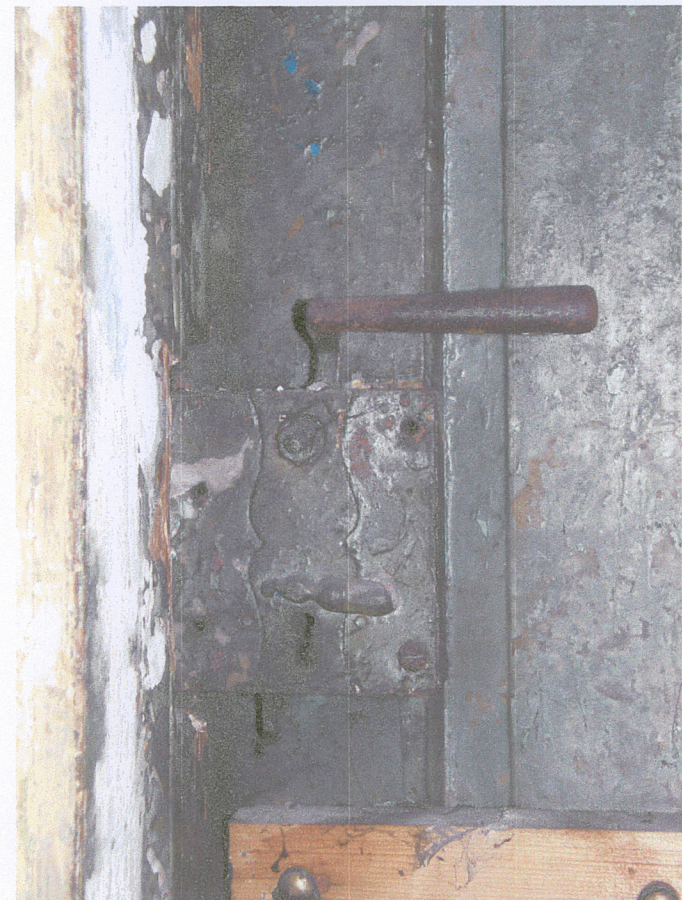
**14. Detal drzwiowy**

16. Detal drzwiowy

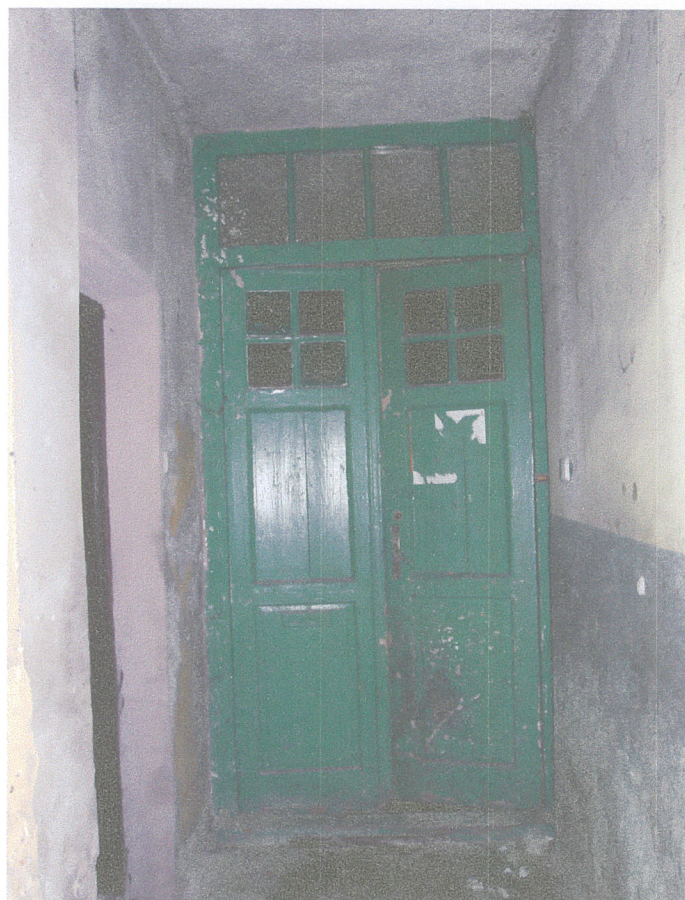
**17. Stolarka drzwiowa**

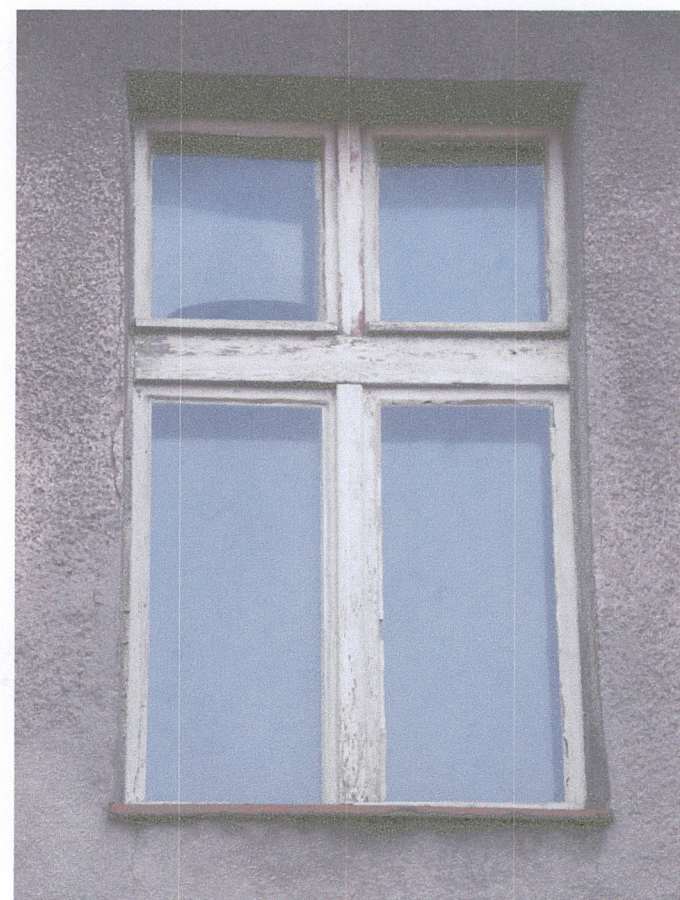
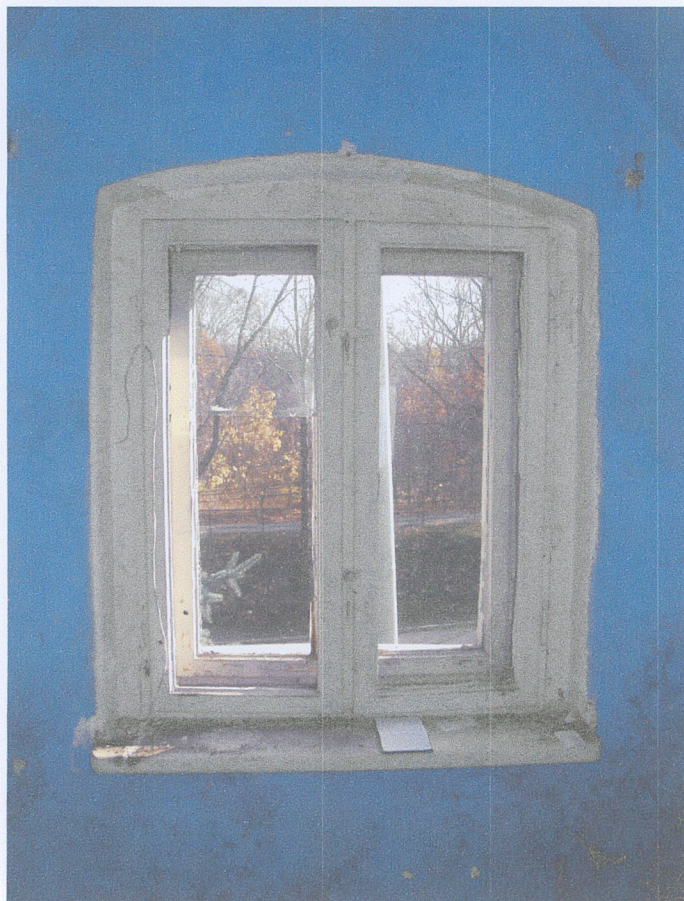
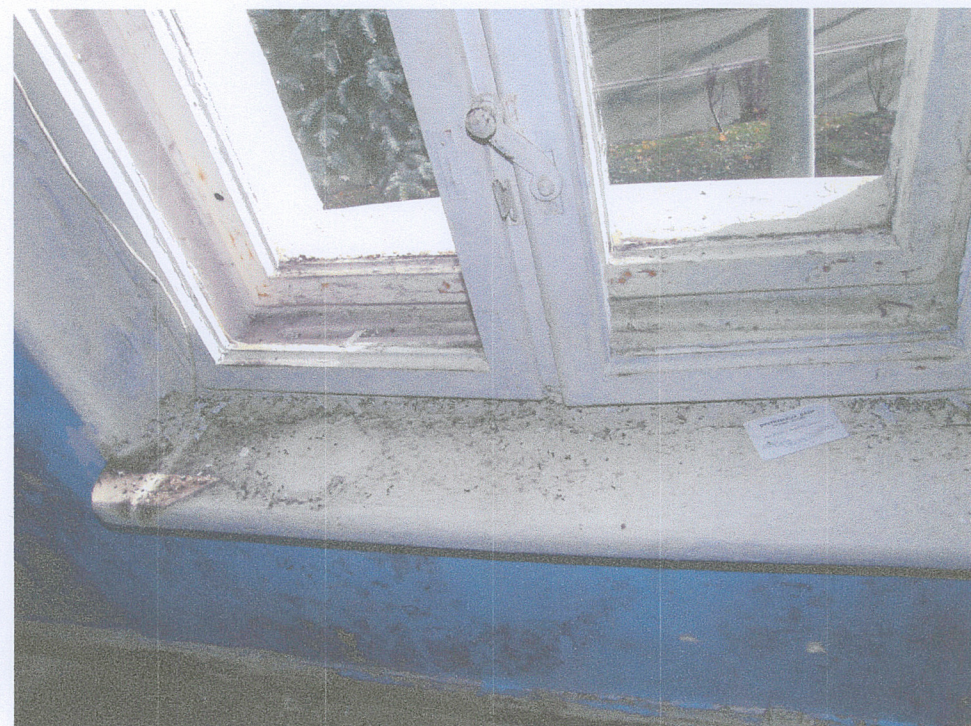
Stolarka okienna: nowsza, drewniana, o konstrukcji skrzynkowej, w kolorze białym, część okien zamurowana; występuje kilka typów okien o podziałach: 1) w kształcie pionowego prostokąta, czteropodziałowe (dwudzielne, dwupoziomowe, z przesuniętym ślaniem); 2) w kształcie pionowego prostokąta, dwupodziałowe (dwudzielne, jednopoziomowe); 3) w kształcie pionowego prostokąta, jednopodziałowe; 4) w kształcie poziomego prostokąta, trójpodziałowe (trójdzielne, jednopoziomowe).

**18. Stolarka okienna**

19. Stolarka okienna

20. Stolarka okienna

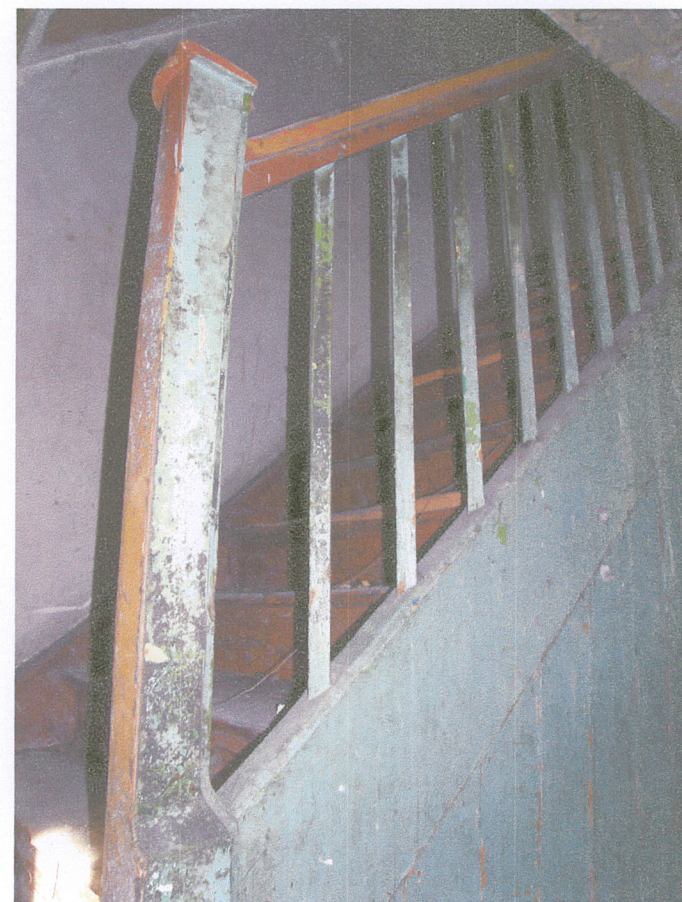
Schody wewnętrzne: z parteru na I piętro - schody drewniane zabiegowe (jednobiegowe proste z dolnym zakrętem), z drewnianą balustradą w formie pionowych szczeblin; z I piętra na strych – schody drewniane jednobiegowe, z drewnianą balustradą w formie pionowych szczeblin; do piwnicy - murowane żelbetowe, zabiegowe (jednobiegowe proste z dolnym zakrętem).

22.Balustrada schodów

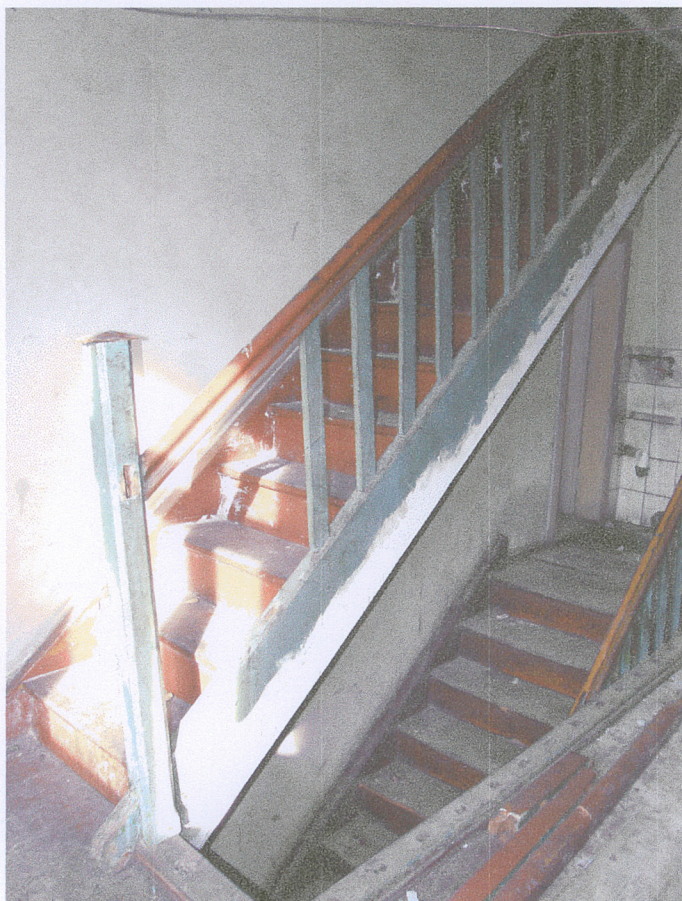
23. Klatka schodowa

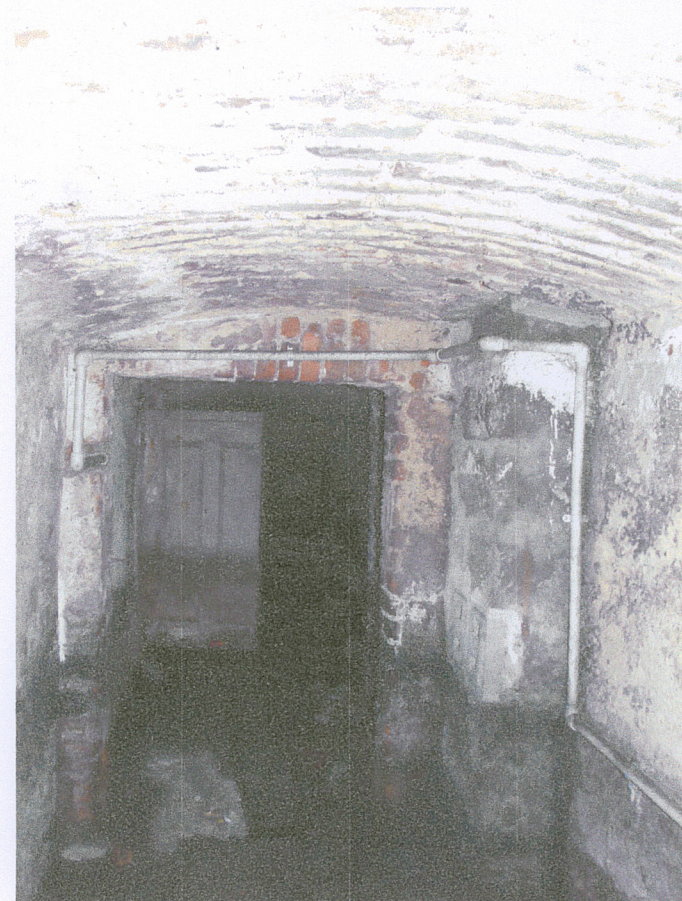
Sklepienia, stropy - w piwnicy – strop ceglany odcinkowy (korytarz) i żelbetonowy; pomiędzy piętrami – drewniane stropy belkowe, z tynkowaną podsufitką.

24. Korytarz w piwnicy

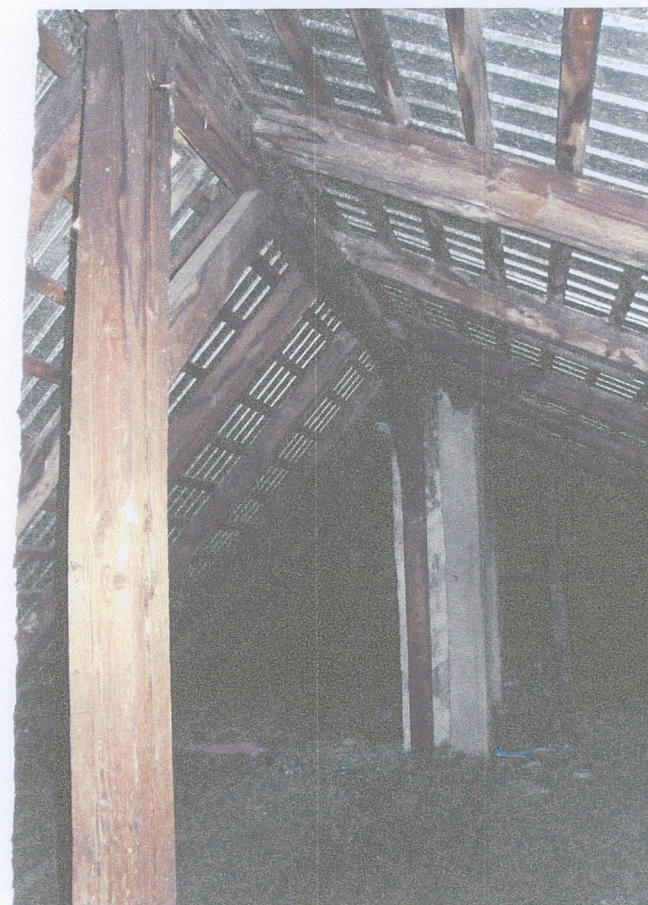
Więźba dachowa - drewniana, płatwiowa z jednym stolcem.

32. Strych

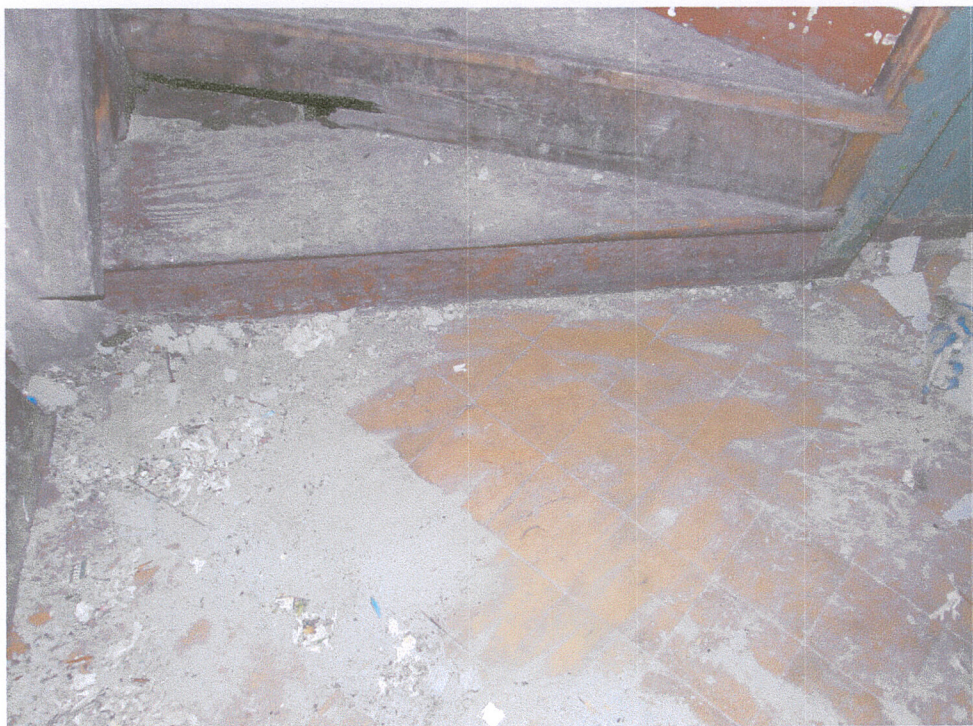
Posadzki: piwnica, fragmentarycznie korytarz na parterze, weranda od wschodu, jeden z przedpokoi na I piętrze – beton; sień na parterze, sanitariaty - terakota (płytki kwadratowe, małowymiarowe, w kolorze miodowo-beżowym; pozostałe pomieszczenia mieszkalne na parterze i I piętrze, korytarz na I piętrze, strych - pierwotna podłoga tzw. biała).

33. Posadzka w sieni
