KARTA EWIDENCYJNA OBIEKTU NIERUCHOMEGO NIEWPISANEGO DO REJESTRU ZABYTKÓW

BUDYNEK BIUROWY „SEPARATOR”

1962 -1968

KATOWICE

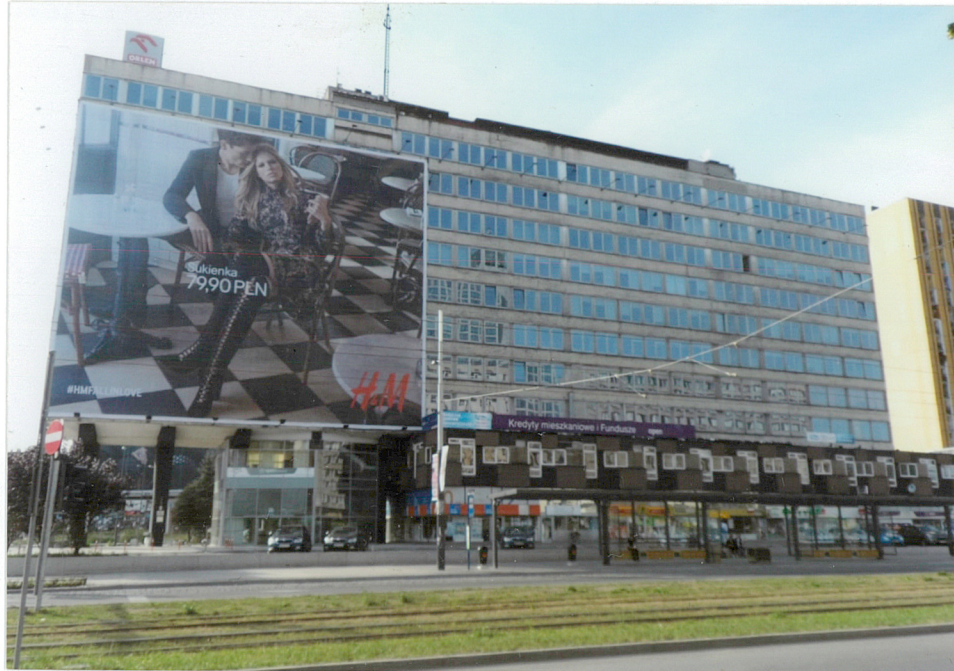
Widok od strony wschodniej
Sytuacja skala 1:20 000

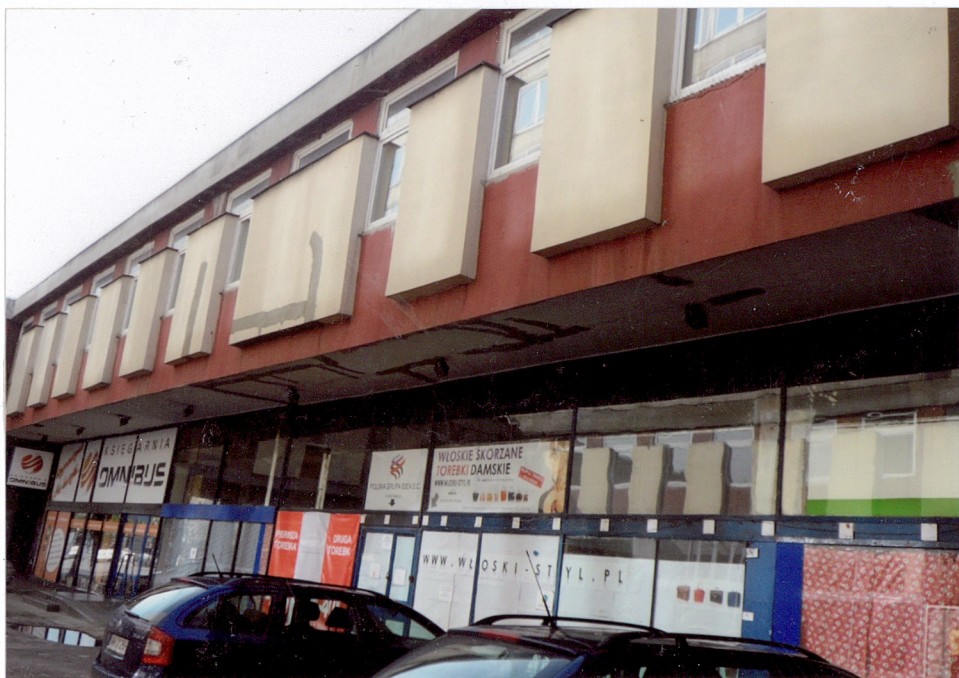
W kompozycji budynku wyraźnie odcięte niższe segmenty pokryte mozaiką prostokątnych tynkowanych płyty, naprzemiennie wysuniętych przed lico elewacji, w brązowo-beżowej tonacji. Zasadnicza część biurowca ośmiokondygnacyjna, dziewięcią kondygnacją techniczną, płasko rozwiązana z horyzontalnymi pasami okien i wypełnieniem ścian elewacji drobną ceramiką w formie kwadratowych kostek, w kolorze szarym.

Fragment elewacji zachodniej niższej części

- Kompleksowe wykonanie remontu elewacji z zachowaniem pierwotnego charakteru budynku;
- Wprowadzenie jednolitych zasad wprowadzania reklam dla wszystkich użytkowników obiektu;
- Demontaż i uporządkowanie instalacji prowadzonych po elewacjach budynku
- Wykonanie koniecznych remontów instalacji wewnętrznych;

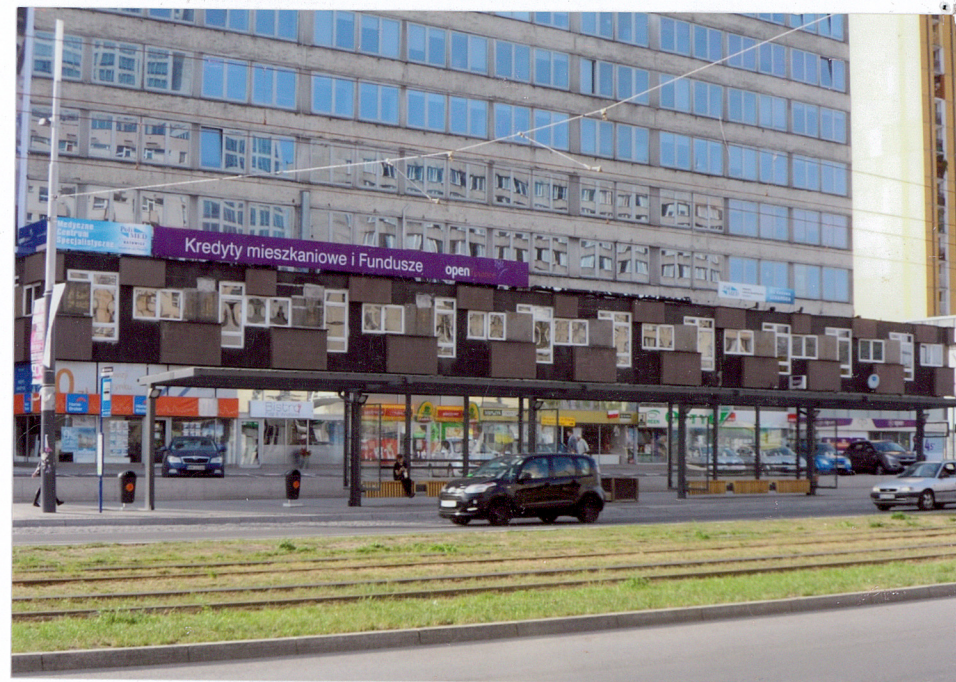
Największe zniszczenia wykazują elewacje budynku – pierwotna ceramiczna okładzina ścian z drobnych kształtek pokryta nawarstwieniami atmosferycznymi, miejscowo uszkodzona, spękana, braki okładziny uzupełnione gospodarczo tynkiem. Podobnie wyprawy tynkarskie na kwadratowej płycinowej mozaice w obrębie dwukondygnacyjnych części budynku – pokryte nawarstwieniami atmosferycznymi, miejscowo uszkodzone, widoczne zacieki z obróbek blacharskich. Obróbki blacharskie do wymiany. Elewacje pokryte różnorodnymi typami reklam, w tym reklamą wielkoformatową, ponadto na elewacjach zamontowane są różne instalacje oraz przewody szpecące obiekt.

Fragment wschodniej elewacji .

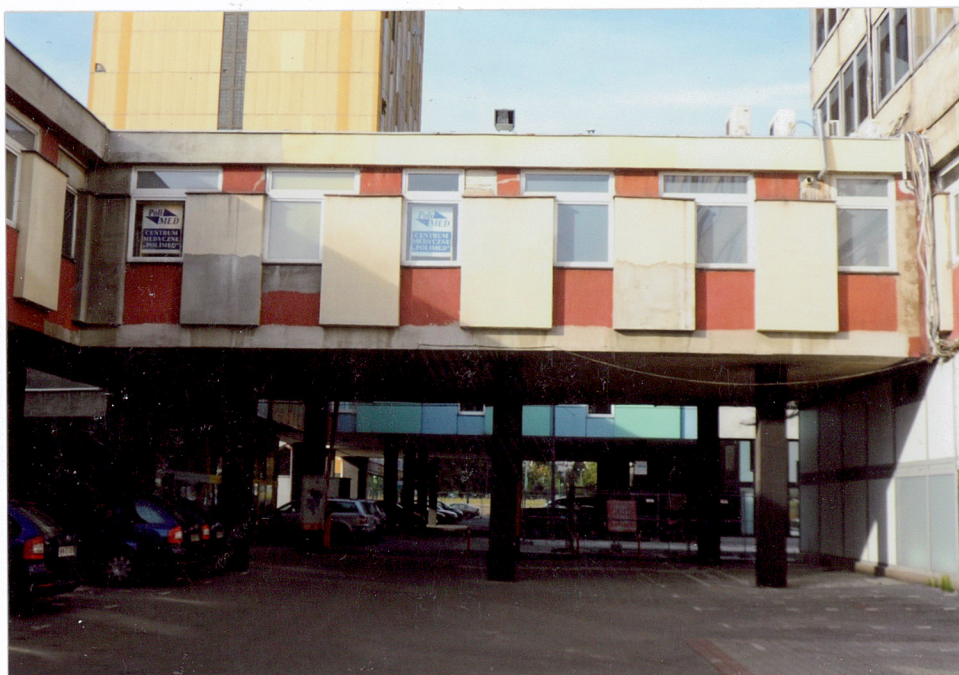
Obiekt stanowi zespół zabudowy składający się z dwóch zasadniczych segmentów: niższego dwukondygnacyjnego, rozczłonkowanego z wewnętrznymi dziedzińcami oraz drugiego ośmiokondygnacyjnego posadowionego częściowo na niższym, w jego południowo-wschodniej części. W przyziemiu pasaże piesze: od strony wschodniej wzdłuż alei Korfantego oraz w części środkowej w obrębie dziedzińców, pod nadwieszonymi na filarach górnymi kondygnacjami. Wejście główne do budynku od południowej strony przez podcień wsparty na parze podwójnych betonowych filarów i przeszklony hol.

Pasaż pieszy – widok w północnym kierunku.

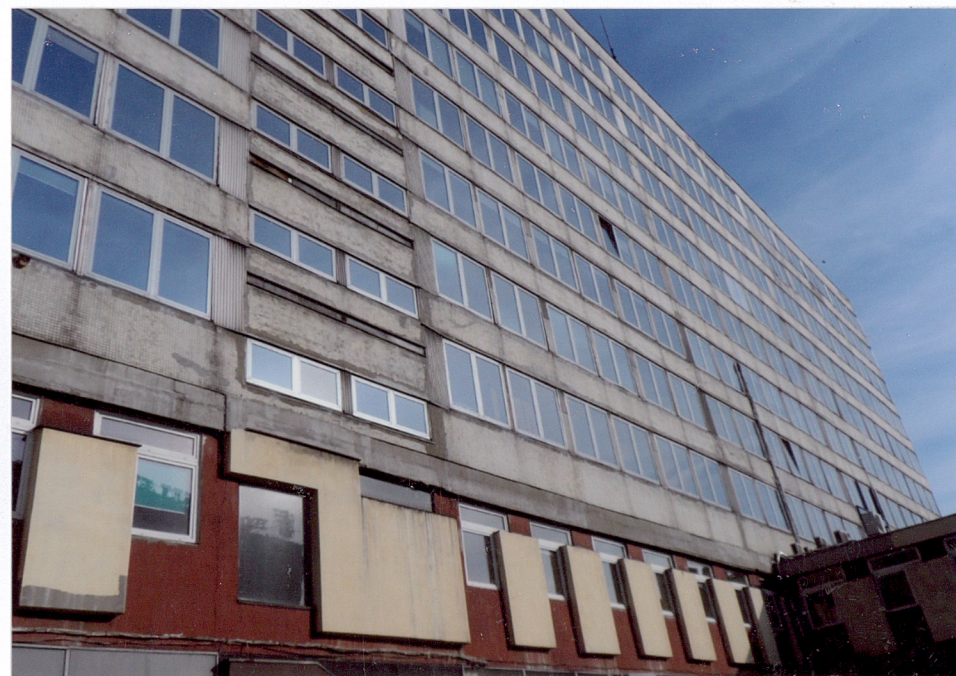
Fragment elewacji wysokiego segmentu – strona zachodnia.
