DWÓR RODZINY WITCZAKÓW NA MENDOWCU

Początek XIX w.,
na fundamentach z XVIII w.?

JASTRZĘBIE ZDRÓJ

JASTRZĘBIE ZDRÓJ
Jastrzębie Dolne
ul. Findera nr 57

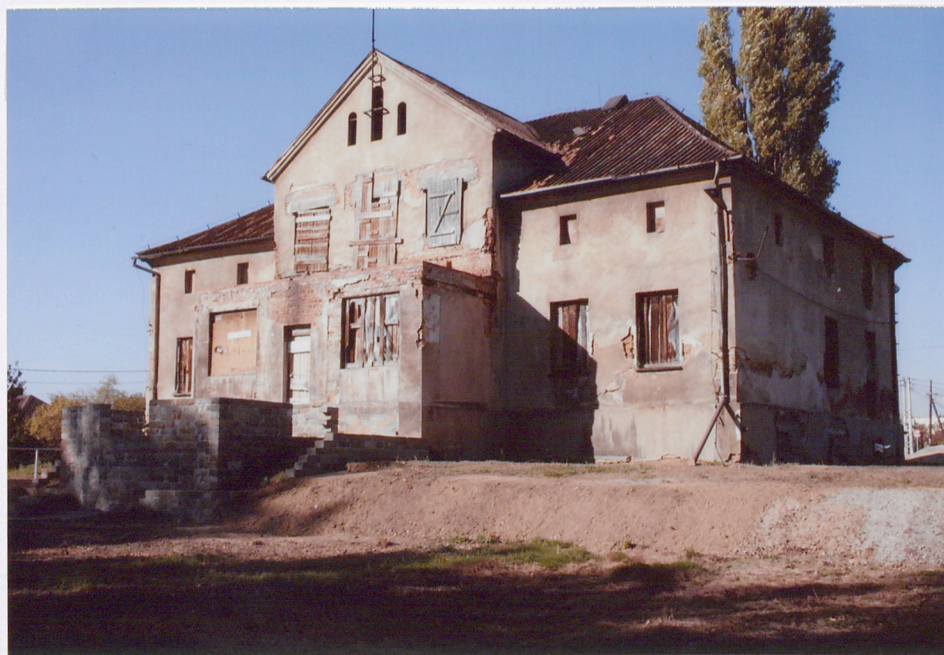
fot. 1. Widok od południowego wschodu

Południowa - frontowa, siedmioosiowa, symetryczna. Trzy osie środkowe w ryzalicie podwyższonym o piętro zakończone trójkątnym szczytem z impostowym gzymsem okapowym, w świetle którego serliana. Do ryzalitu dostawiono ganek o trzech arkadach, zamkniętych łukami odcinkowymi, z tarasem na piętrze. Obecnie ganek jest zamurowany i włączony do wnętrza. Do ganku prowadziły umieszczone na osi jednobiegowe schody zewnętrzne. Obecnie rozpoczęta została w tym miejscu budowa tarasu z dwoma biegami schodów.

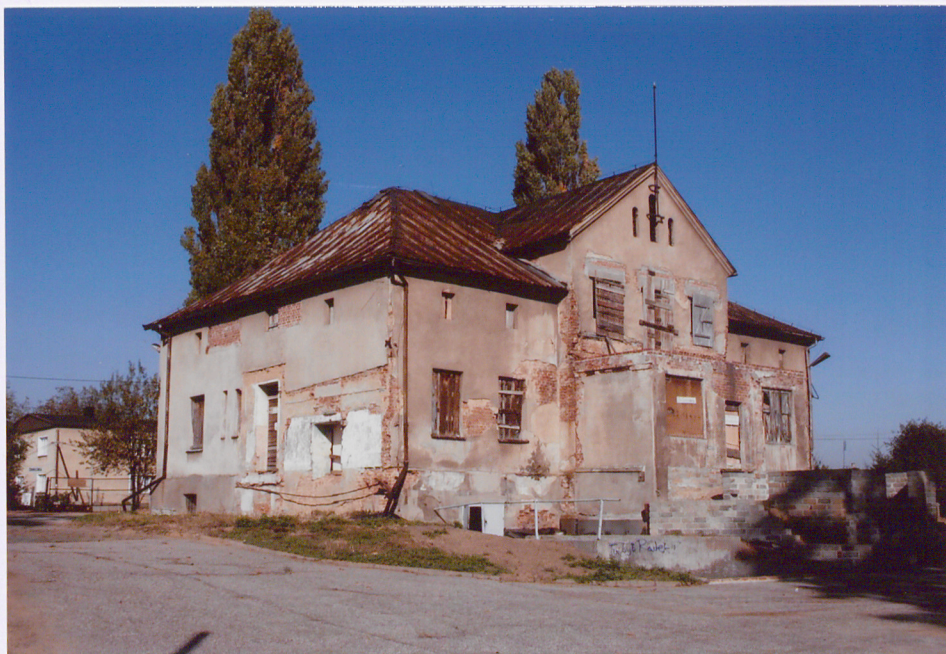
fot. 5. Widok od południowego zachodu

Zachodnia - boczna, czteroosiowa. Podlegała wielu przekształceniom, w okresie międzywojennym dobudowana do niej była prostokątna przybudówka z tarasem na dachu.

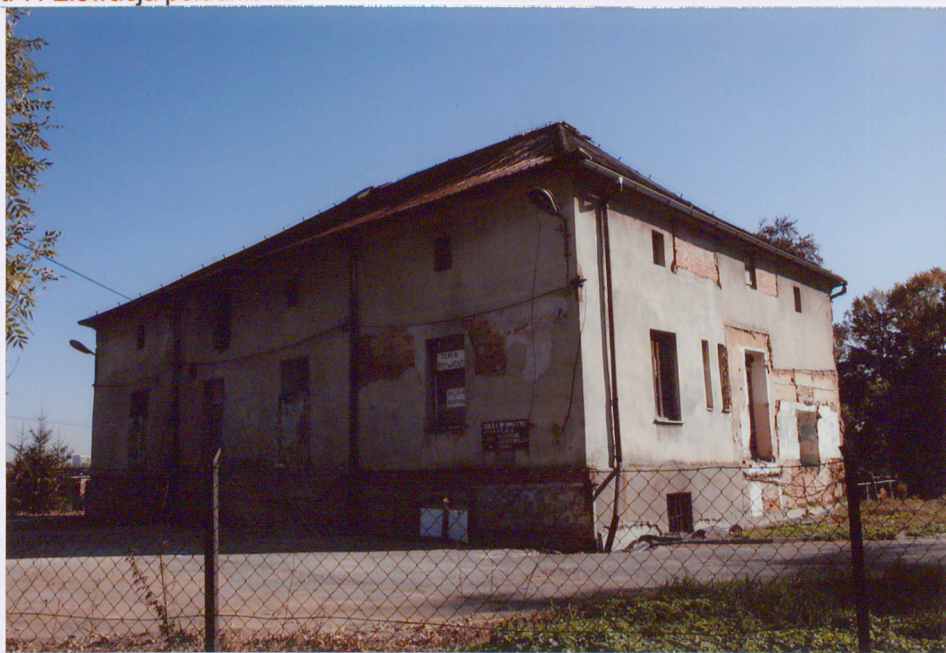
fot. 9. Widok od północnego zachodu

Północna - tylna, czteroosiowa, symetryczna. Dwie osie środkowe w płytkim ryzalicie.

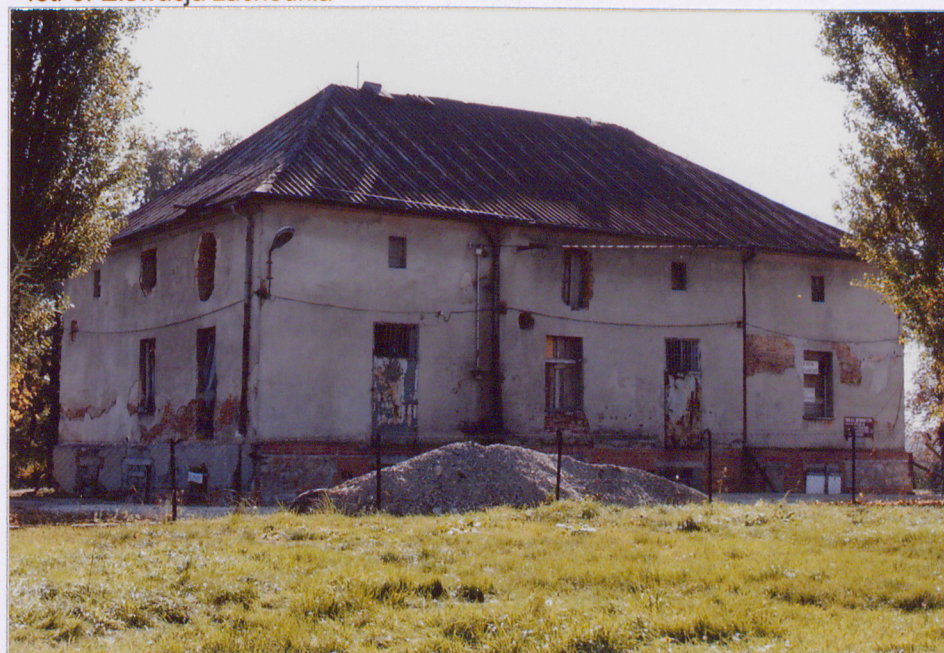
fot. 10. Widok od północnego wschodu

Wschodnia - boczna, trójosiowa, z lekką asymetrią.

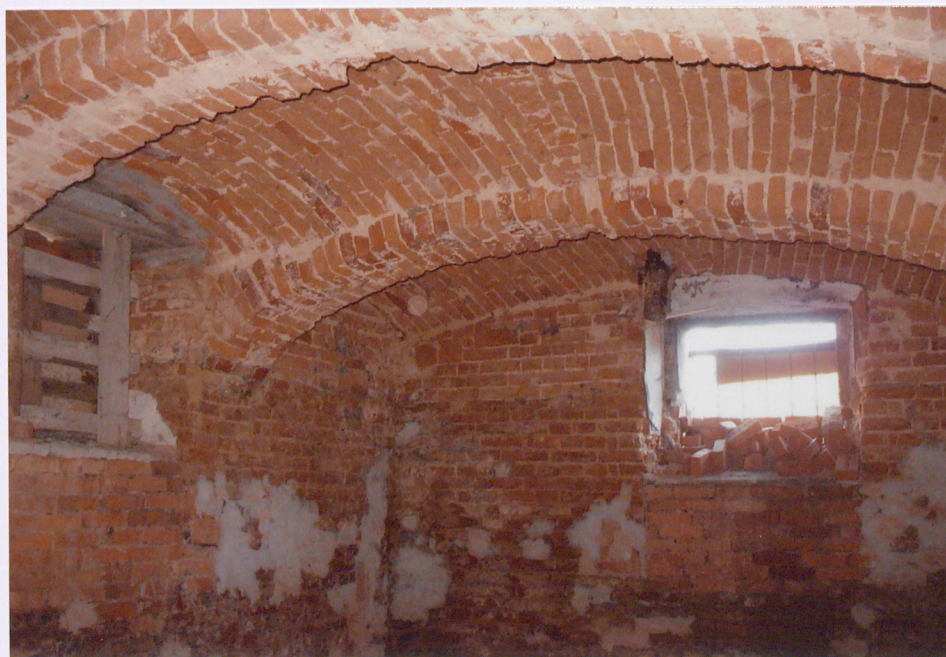
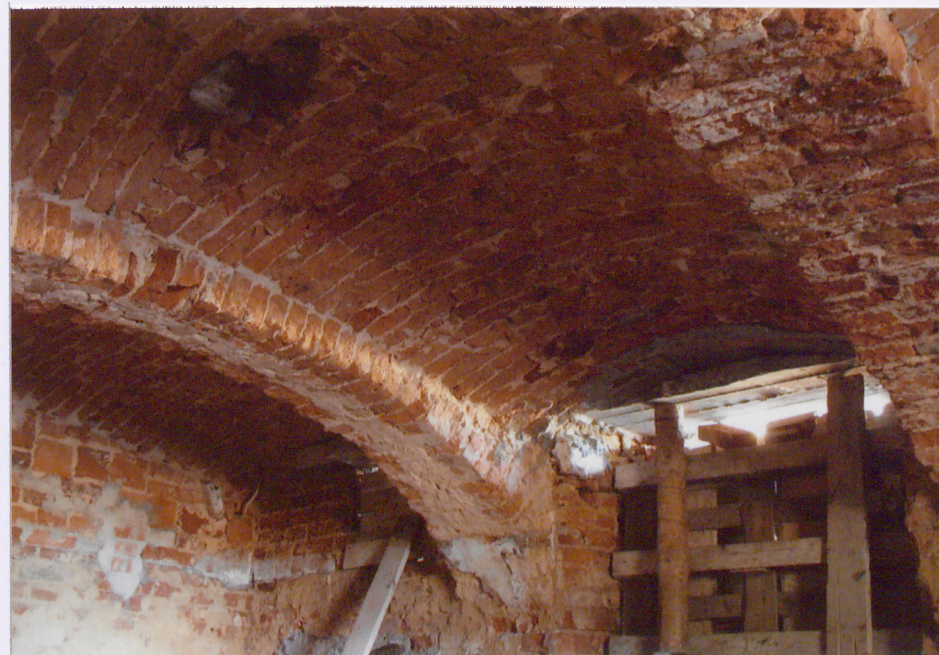
Sklepienia i stropy - nad piwnicą w większości zachowane kolebki z cegły na szerokich pasowych gurtach (być może pochodzące z XVIII-wiecznego dworu); pozostałe stropy współczesne żelbetowe; zmiana poziomu stropu nad parterem. Pierwotnie strop międzypiętrowy na belkach drewnianych, zdobionych.

fot. 11. Piwnice - sklepienie kolebkowe na pasowych gurtach

fot. 12. Piwnice - sklepienie kolebkowe na pasowych gurtach

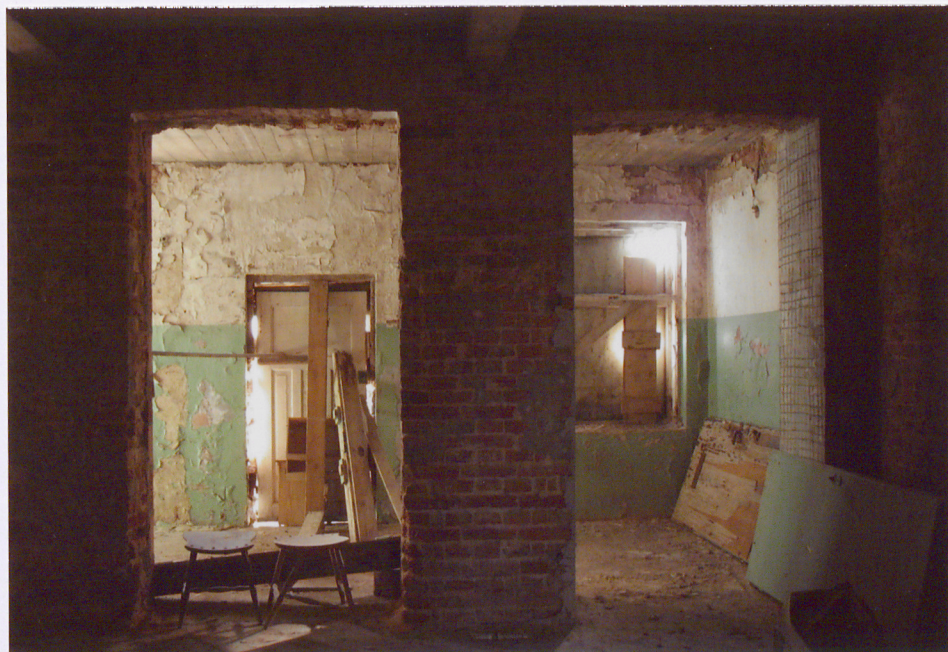
fot. 13. Wnętrze - 1-sze piętro

Wnętrze - przekształcone. Na parterze zachowany układ pomieszczeń w trakcie południowym.

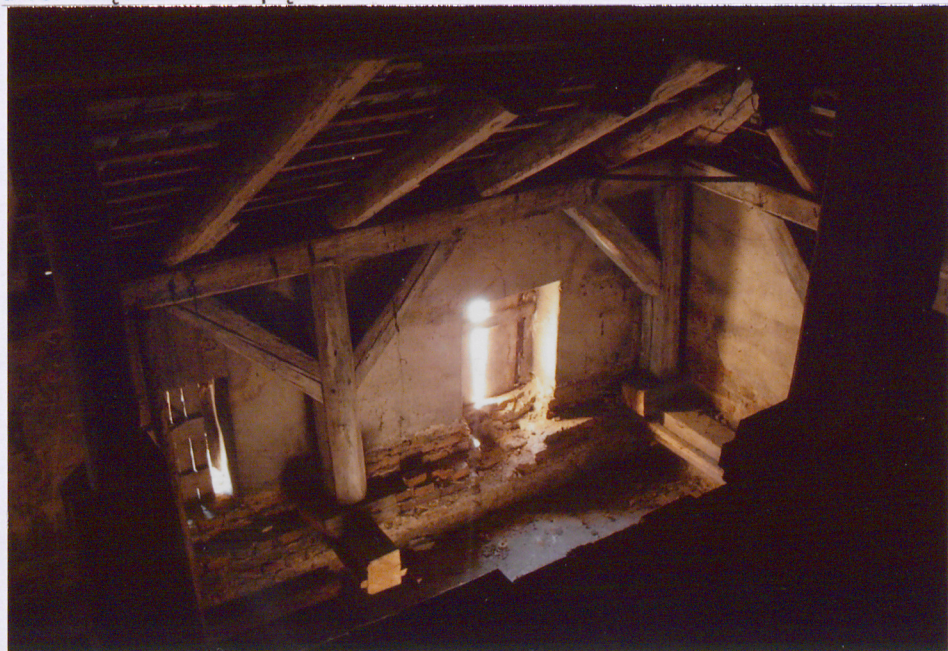
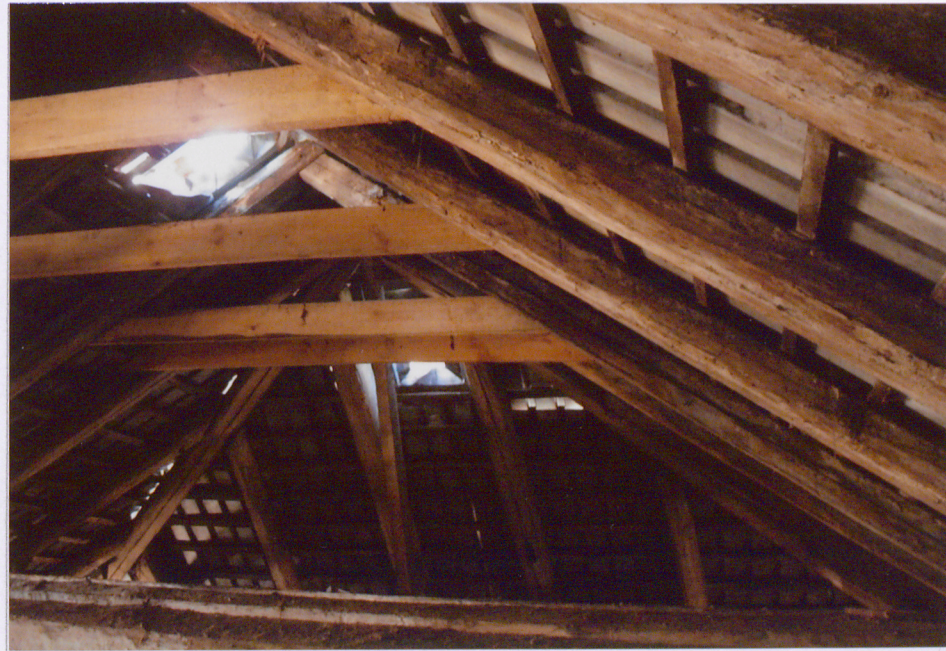
Wieżba dachowa - zachowana oryginalna drewniana. Krokwie usztywniane jętkami, płatwie na słupkach z mieczami (wiązar płatwiowo - kleszczowy pełny).

fot. 15. Poddasze - więźba dachowa

fot. 16. Więźba dachowa
