KARTA EWIDENCYJNA ZABYTKU NIERUCHOMEGO

BUDYNEK MIESZKALNY

ul. Karłowicza 3

BUDYNEK MIESZKALNY – UL. KARŁOWICZA 3

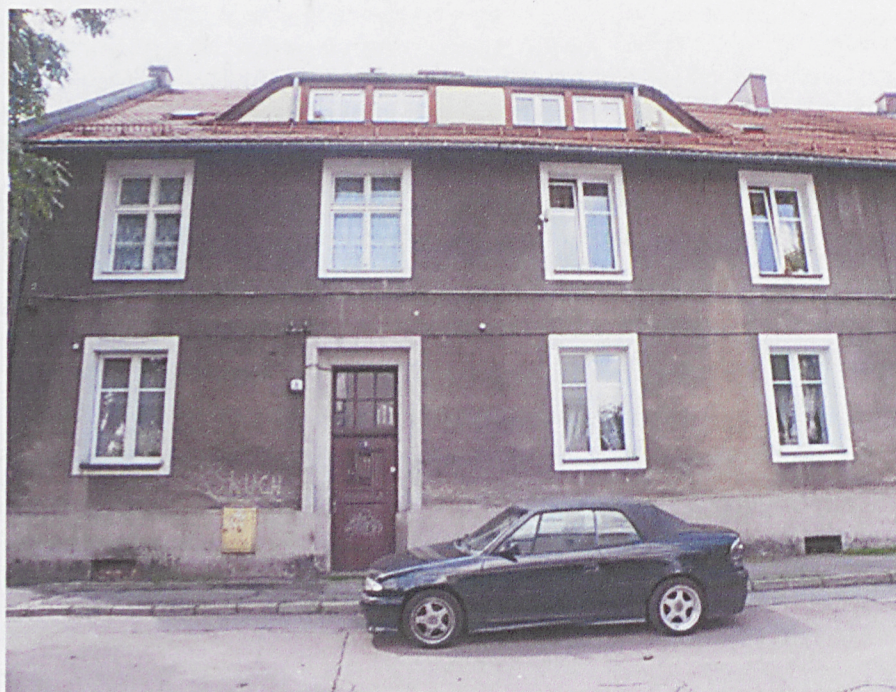
11. Zdjęcia, rzut, orientacja, sytuacja

Elewacja frontowa – zachodnia - czteroosiowa. Wejście na drugiej osi poprzedzone jednobiegowymi schodami. Wydzielony cokół. Okna i drzwi wejściowe ujęte w proste opaski. W dachu zwyczajna z sześcioma oknami

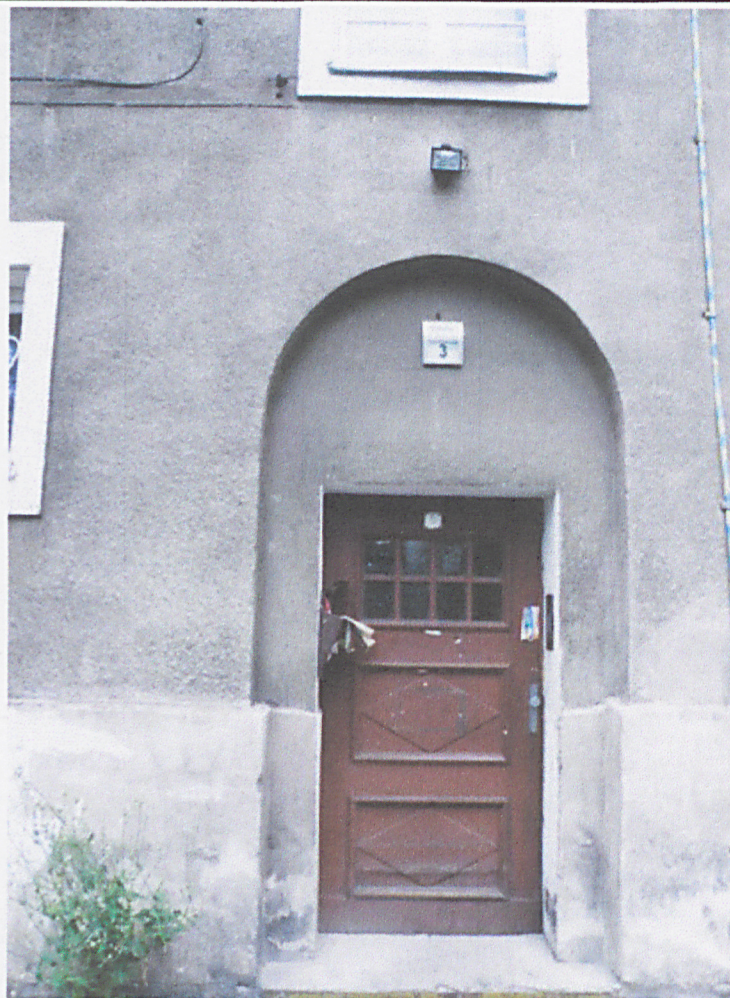
**3. Drzwi elewacji tylnej**

Drzwi – drzwi wejściowe – od frontu - drewniane, jednoskrzydłowe, o konstrukcji ramowo-płycinowej, częściowo szklone, zawiasy czopowe, drzwi zamknięte prosto, nad drzwiami prostokątne nadświetle; od tyłu - drewniane, jednoskrzydłowe, o konstrukcji ramowo-płycinowej, częściowo szklone, zawiasy czopowe, drzwi zamknięte prosto; drzwi we wnętrzu – wymienione na współczesne indywidualnie przez użytkowników, bez zachowania historycznej formy, pierwotne drzwi – drewniane, jednoskrzydłowe, o konstrukcji ramowo-płycinowej, pełne, zawiasy czopowe, nad drzwiami prostokątne nadświetle; drzwi do piwnicy – drewniane, jednoskrzydłowe, ramowo-płycinowej, częściowo szklone, zawiasy czopowe;

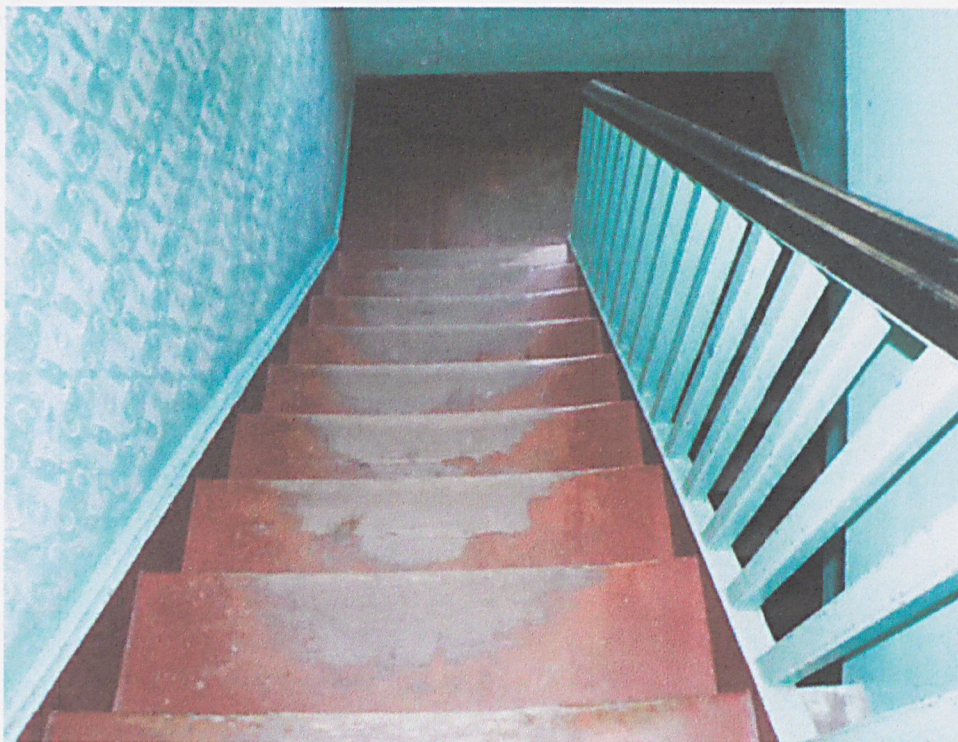
**7. Schody główne**

Schody wewnętrzne – główna klatka schodowa – schody dwubiegowe, o konstrukcji żelbetowej, stopnice drewniane, balustrada drewniana w formie szczeblin, poręcze drewniane, schody w sieni i do piwnicy – jednobiegowe betonowe, schody z sieni do piwnicy – jednobiegowe, ceglane;

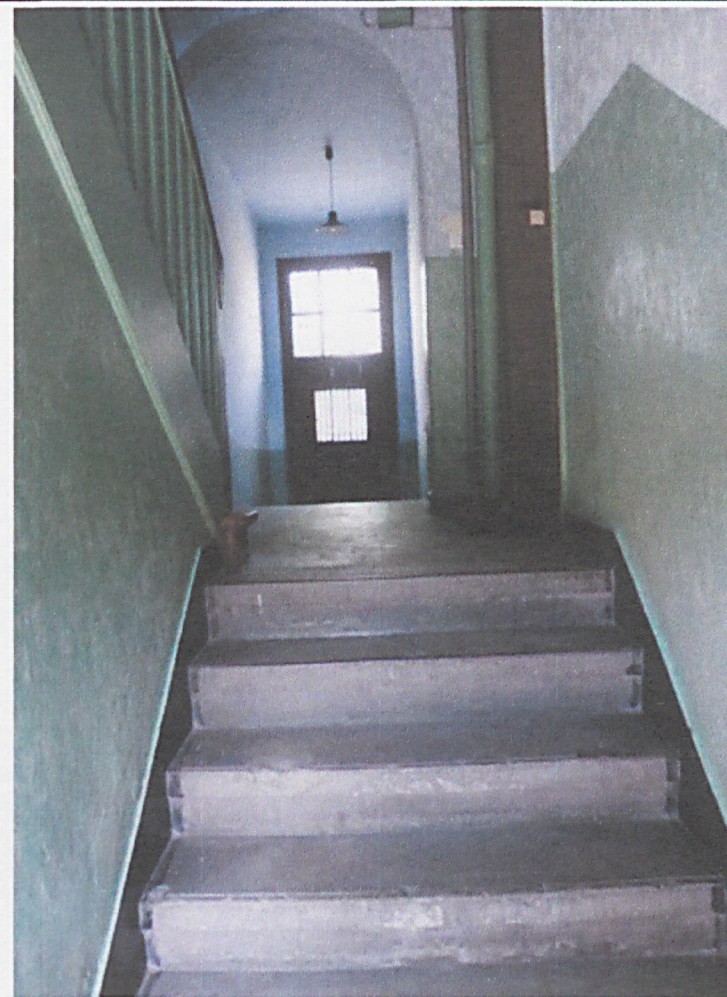
6. Sień

Podłogi, posadzki – w sieni – płytki ceramiczne klinkierowe, jedynie przy wejściu od podwórza wylewka cementowa, powyżej na korytarzu deski; w mieszkaniach – pierwotnie podłogi drewniane deski, obecnie indywidualnie wymieniane przez lokatorów na różne pokrycia podłogowe; w piwnicy – posadzki ceglane;

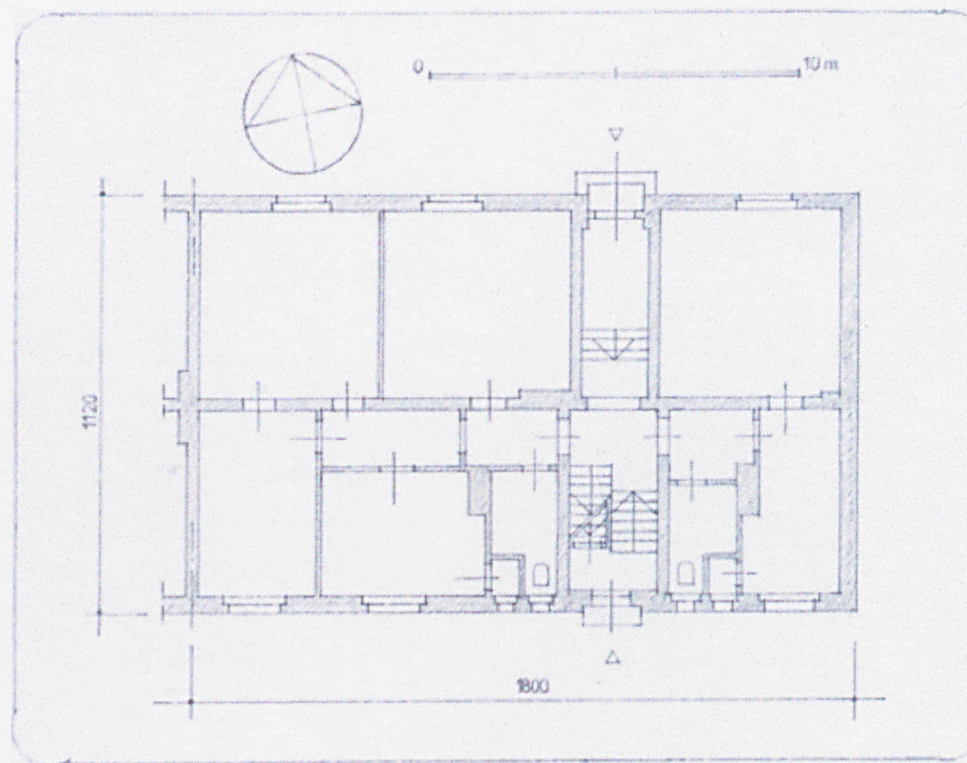
1. Miejscowość	CHORZÓW	5. Obiekt	6. Zawartość wkładki
2. Gmina	Chorzów	BUDYNEK MIESZKALNY – UL. KARŁOWICZA 3	Rzut
3. Powiat	Chorzów		
4. Województwo	śląskie

Rzut - budynek na planie prostokąta, z klatką schodową na osi wejścia, dwu i półtraktowy, z wewnętrznym niewielkim traktem korytarzowym, o układzie pomieszczeń korytarzowo-amfiladowym.

H = 11,7m
