KARTA EWIDENCYJNA ZABYTKÓW
ARCHITEKTURY I BUDOWNICTWA

DOM MIESZKALNY - KAMIENICA

około 1869 roku
przebudowany w 1922 roku

Katowice
ulica Rynek 7

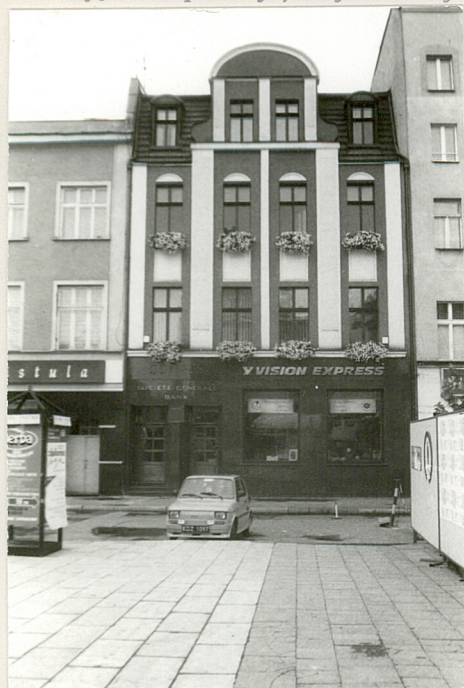
Elewacja południowa - frontowa.

Elewacja południowa - frontowa kamienicy - czteroosiowa, czterokondygnacyjna, z zaakcentowaną partią drugiej i trzeciej osi w drugiej i trzeciej kondygnacji, przechodzącą w połaci dachu w formę szczytu w typie barokowym, zamkniętym półokrągłym łukiem, dodatkowo spiętym wolutowymi splotami. Partia przyziemia obłożona marmurową okładziną; pomiędzy pierwszą i drugą osią elewacji para drewnianych, jednoskrzydłowych drzwi ze szczebliną krzyżową, częściowo szklonych, z prostokątnym nadświetlem. Ponadto dwa niesymetrycznie rozmieszczone otwory witryn bez podziału.

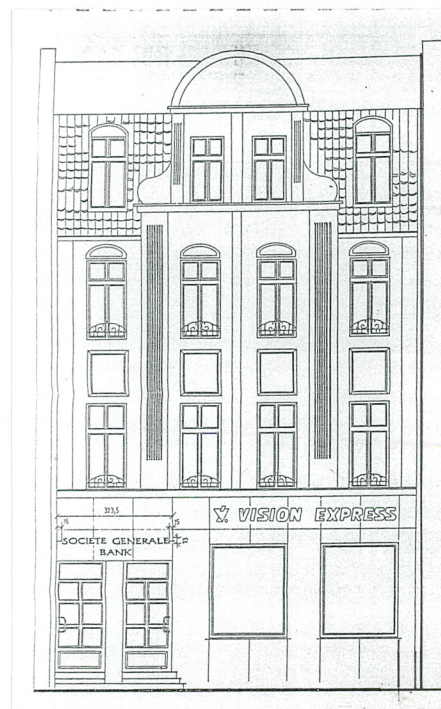
Elewacja południowa-frontowa
skala 1: 150.

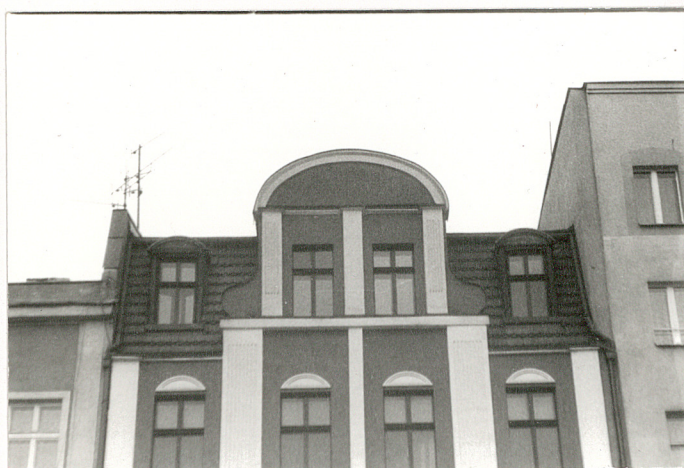
Szczyt elewacji południowej
-frontowej.

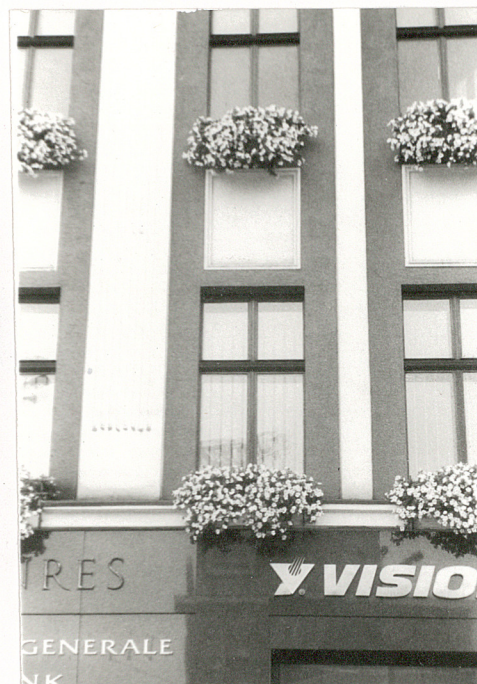
Okna. Frag. elewacji południowej
-frontowej (2oś, 2 kond.).

Poszczególne osie elewacji wyznaczone układem okien (dwudzielnych, dwupoziomowych, czteropodziałowych z profilowanym śłemeniem) w drugiej, trzeciej i czwartej kondygnacji. Dodatkowo rytym elewacji zaakcentowany lizenami o zróżnicowanej fakturze płaszczyzn (pomiędzy pierwszą a drugą osią oraz trzecią i czwartą w drugiej i trzeciej kondygnacji - żłobkowane). W partii szczytu trzy mniejsze lizeny spinające okna szczytu o analogicznej fakturze płaszczyzny. W trzeciej osi otwory okienne dekorowane w partii podokiennej profilowanymi, prostokątnymi płycinami oraz półokrągłymi, płycinowymi naczółkami. Podobne zwieńczenia posiadają okna w pierwszej i czwartej osi czwartej kondygnacji. Elewacja dodatkowo rozczłonkowana profilowanym gzymsem oddzielającym pierwszą i drugą kondygnację oraz niewielkim gzymsem wieńczącym. Ponadto, w poszczególnych otworach okiennych w drugiej i trzeciej kondygnacji ozdobne, kute kraty zabezpieczające skrzynki na kwiaty.

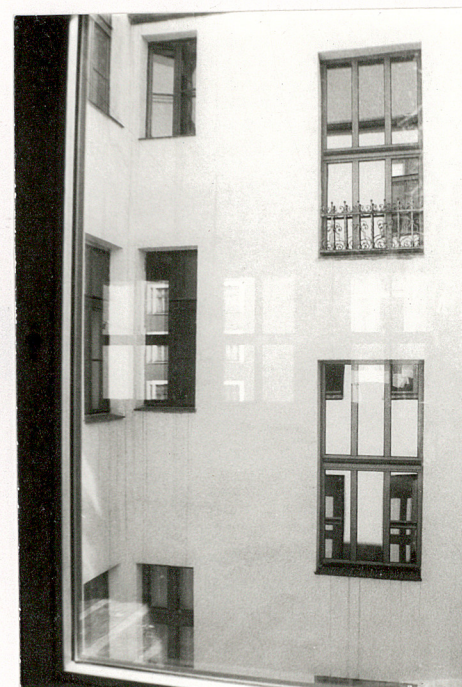
Frag. elewacji północnej.

Elewacja północna - dwuosiowa, z charakterystycznym przesunięciem poziomów otworów okiennych, występujących w poszczególnych osiach elewacji. W pierwszej osi drugiej i trzeciej kondygnacji okna dwudzielne, trójpoziomowe, sześciopodziałowe, ze śłemeniem, a w czwartej kondygnacji okna dwudzielne, dwupoziomowe, czteropodziałowe. W drugiej osi drugiej kondygnacji okno trójdzielne, natomiast w trzeciej i czwartej kondygnacji okna trójdzielne, dwupoziomowe, sześciopodziałowe.

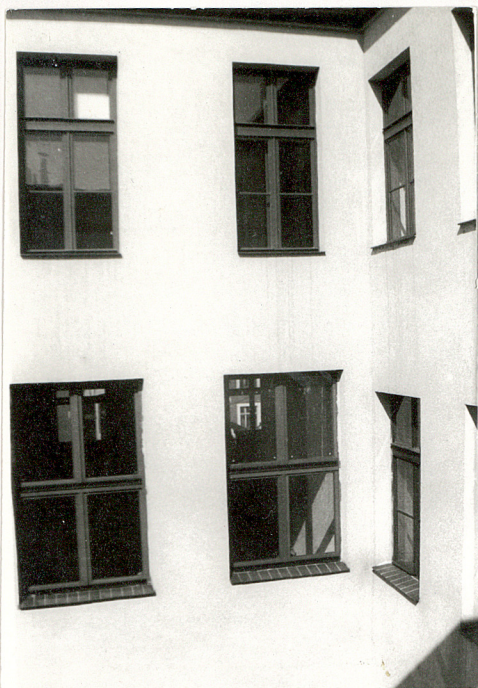
Oficina. Frag. elewacji
południowej(1,2 ós 3i 4 kond.).

Elewacja południowa (oficyna) - dwuosiowa. W drugiej i trzeciej kondygnacji okna dwudzielne, dwupoziomowe, czteropodziałowe, ze śłemeniem znajdującym się w partii środkowej otworu okiennego. W czwartej kondygnacji okna o analogicznym podziale, jak w pierwszej osi drugiej i trzeciej kondygnacji elewacji północnej kamienicy.

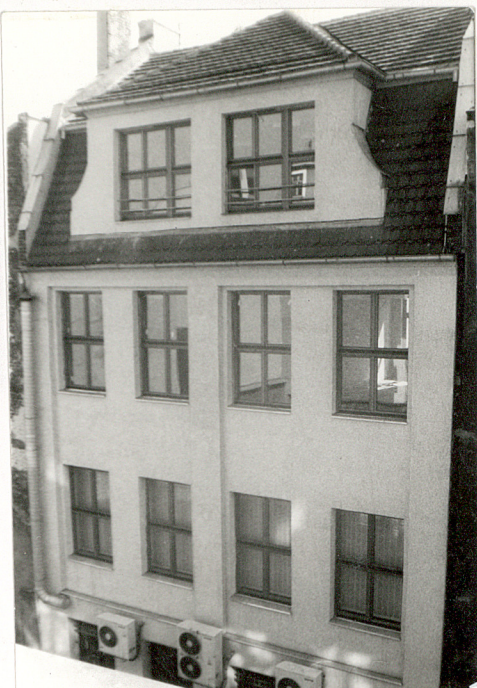
Oficina. Frag. elewacji północnej.

Elewacja północna (oficyna) - czteroosiowa, ze szczytem zamkniętym trójspadowym dachem mieszczącym się w połaci dachu (czwarta kondygnacja). W drugiej kondygnacji okna o identycznym podziale, jak w elewacji południowej - frontowej kamienicy, natomiast w drugiej i trzeciej kondygnacji okna o analogicznym podziale, jak w drugiej i trzeciej kondygnacji elewacji południowej oficyny. W partii szczytu dwa otwory okienne w kształcie zbliżonym do kwadratu, o trójdzielnym, dwupoziomowym, sześciopodziałowym podziale.

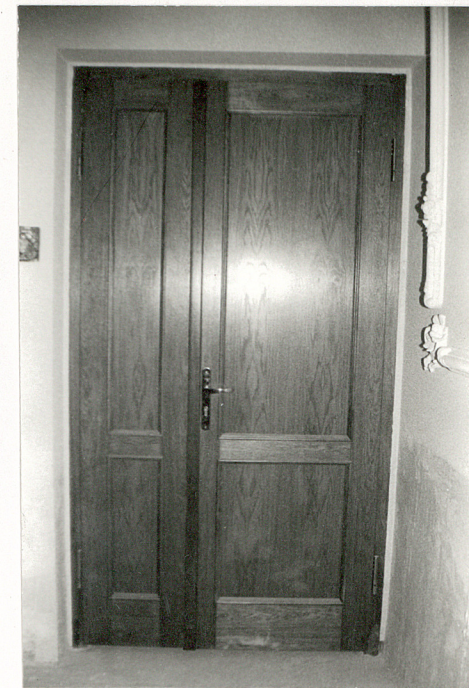
Stolarka drzwiowa
2 kondyg.

Stolarka drzwiowa - współczesna, drewniana o konstrukcji ramowo-płycinowej: drzwi jednoskrzydłowe ze szczeliną krzyżową, w dwóch trzecich wysokości szklone, z prostokątnym nadświetłem (elewacja frontowa); drzwi jednoskrzydłowe, z prostym nadprożem, jednopłycinowe (czwarta kondygnacja) oraz półtoraskrzydłowe, z prostym nadprożem, dwupłycinowe w każdym skrzydle (druga i trzecia kondygnacja). Ponadto - drzwi drewniane, jednoskrzydłowe, z prostym nadprożem, pełne (czwarta kondygnacja) oraz stolarka z PCV (hall pierwszej kondygnacji).

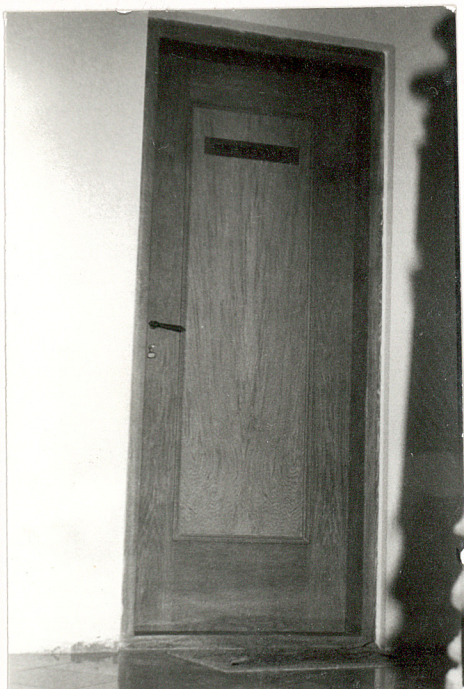
Stolarka drzwiowa
4 kondyg.

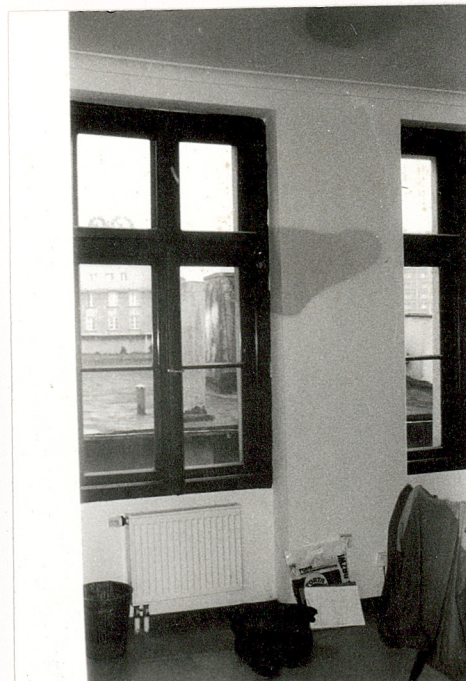
Oficina. Okna elewacji
zachodniej.

Elewacja zachodnia (oficyna) - czteroosiowa; w pierwszej, drugiej i czwartej osi drugiej, trzeciej i czwartej kondygnacji okna o identycznym podziale, jak w pierwszej osi drugiej i trzeciej kondygnacji elewacji północnej kamienicy. W trzeciej osi okno jednodzielne, trójpoziomowe, ze śłemeniem.

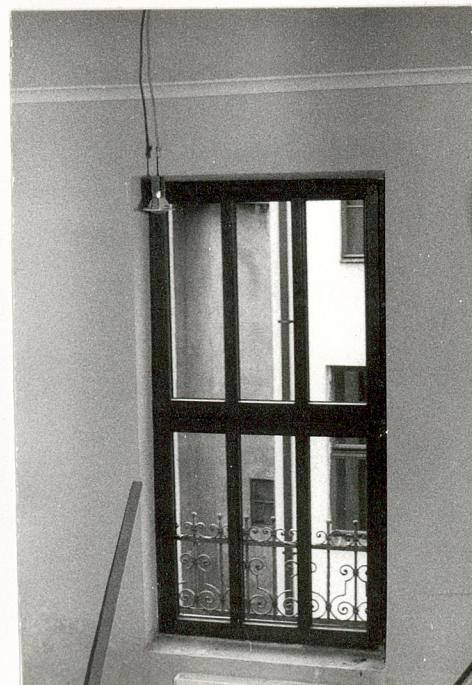
Okno. Klatka schodowa.
4 kondygnacja.

Stolarka okienna - o konstrukcji skrzynkowej - okna dwudzielne, dwupoziomowe, czteropodziałowe, z profilowanym ślimieniem; okna dwudzielne, trójpoziomowe, sześciopodziałowe ze ślimieniem; okna trójdzielne, dwupoziomowe, sześciopodziałowe, ze ślimieniem; okna dwudzielne, dwupoziomowe; okna jednodzielne, trójpoziomowe, ze ślimieniem.

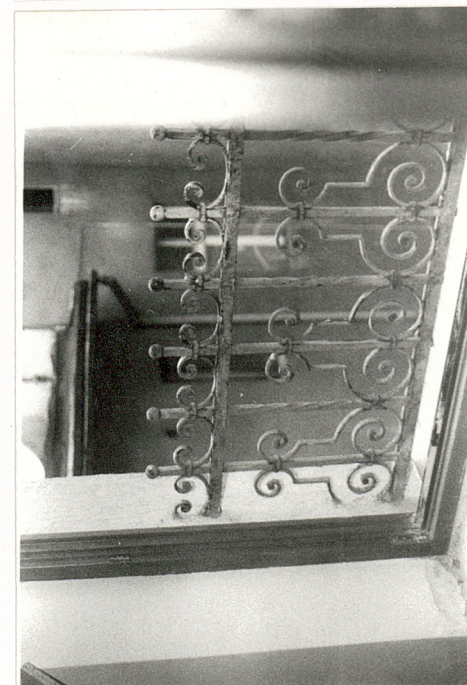
Frag. kutej kraty okiennej.

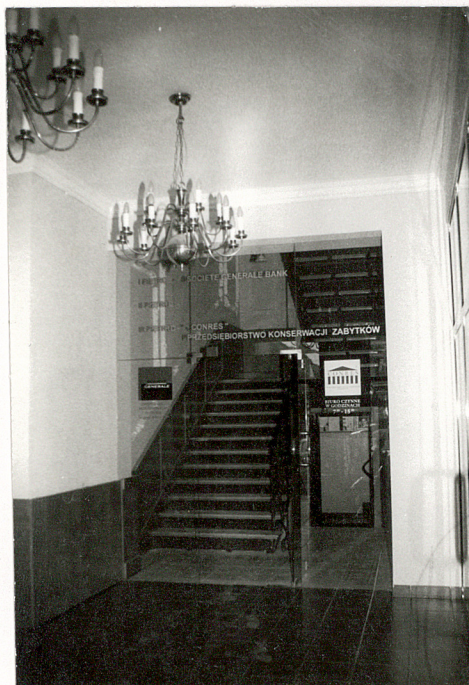
Hall - 1 kondyg.

Wypozażenie - duży stopień zniszczenia oraz dewastacji obiektu spowodowały brak zachowania pierwotnego wyposażenia. W chwili obecnej hall główny oraz klatka schodowa otrzymały nowy wystrój w postaci współczesnej, drewnianej boazerii oraz sztukaterie.

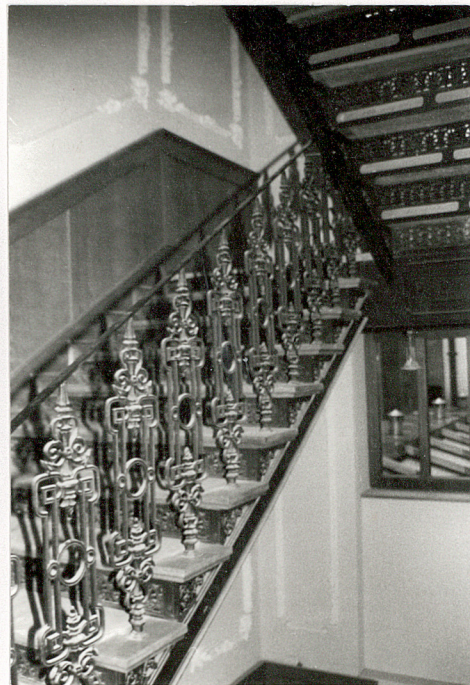
Frag. klatki schodowej

Schody - wewnętrzne - klatka schodowa z duszą o konstrukcji żeliwnej, dwubiegowa, powrotna, z podestami i drewnianymi stopnicami oraz żeliwną balustradą (pierwsza, druga i trzecia kondygnacja), w czwartej kondygnacji przechodząca w klatkę schodową z duszą o konstrukcji drewnianej, z podestami i toczonym słupkiem pośrednim (pierwotnie prawdopodobnie z drewnianą balustradą o toczonych tralkach) - kamienica tylni trakt; współczesna klatka schodowa z duszą o konstrukcji żelbetowej, dwubiegowa, powrotna, z podestami i metalową barierką - oficyna; schody murowane, jednobiegowe - piwnica; **schody zewnętrzne** - jednobiegowe, ze stopnicami wyłożonymi okładziną marmurową.

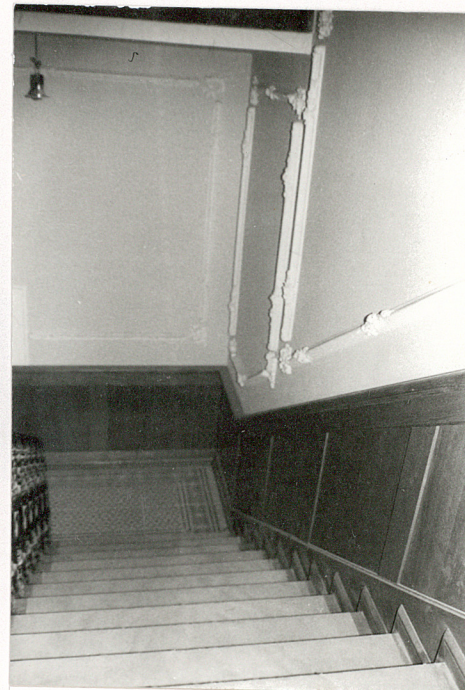
Wystrój klatki schodowej.

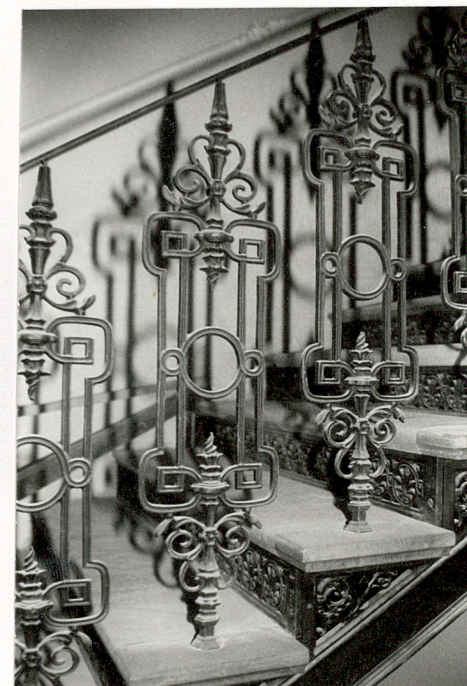
Bariera. Klatka schodowa.

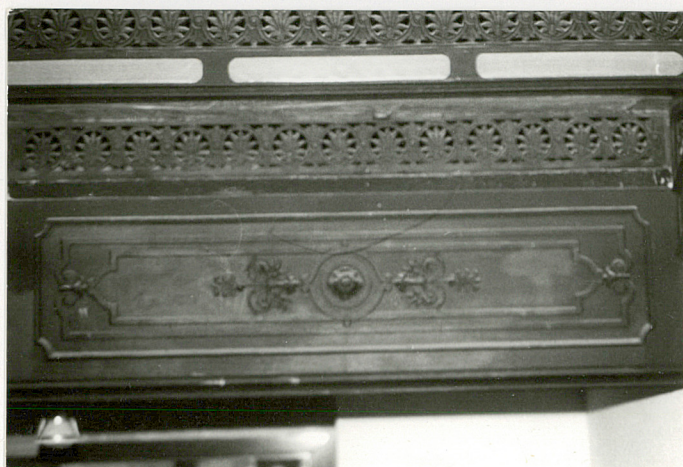
**Detal żeliwnej konstrukcji
klatki schodowej.**

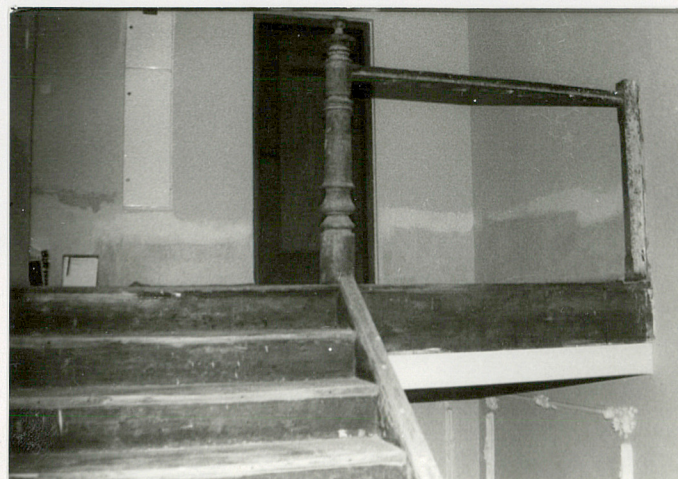
**Frag. klatki schodowej
4 kondygnacja.**

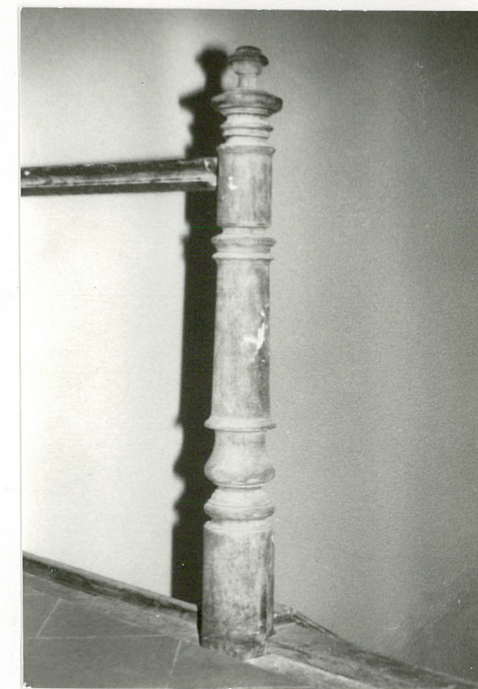
Słupek. Klatka schodowa.
