KARTA EWIDENCYJNA ZABYTKÓW ARCHITEKTURY I BUDOWNICTWA

HOTEL „SILESIA”

1970-1971

ul. Piotra Skargi 4

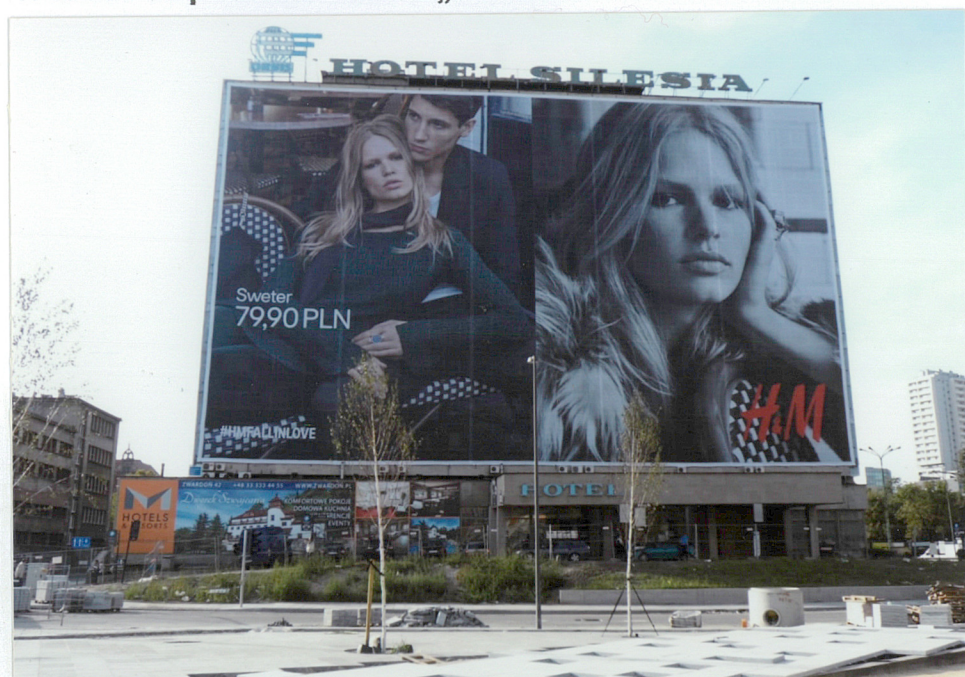
5. Elewacja frontowa - południowo-wschodnia.

Elewacja południowo-wschodnia - frontowa (od strony powstającej ulicy Śródmiejskiej) – dwusegmentowa, złożona z niskiej dwukondygnacyjnej części i posadowionego na niej dziesięciokondygnacyjnego prostopadłościanu. W części północnej elewacji znajduje się duże żelbetowe, proste zadaszenie ustawione na czterech żelbetowych i czterech pilastrach - stanowiące wiatę przy podwyższonym podejździe i wejściu do budynku, oblicowane kamiennymi, prostokątnymi płytami. Pod zadaszeniem znajduje się cofnięte, obudowane ściankami, wejście do budynku. Ściana parteru w znacznej części wypełniona rytmem prostokątnych, przeszklonych, metalowych witryn, w pozostałej części obłożona geometryczną kompozycją prostokątnych płyt wykonanych ze sztucznego kamienia, o zróżnicowanej wielkości. Parter 21-osiowy, w pierwszych 11 osiach duże, prostokątne, przeszklone witryny, następnie 7 osi pod zadaszeniem. Pomiędzy słupami w osiach 12-14 (w osi 13 - wejście do lokalu) i 15-17 po trzy przeszklone witryny, w osi 18 - w nieco cofniętej części budynku - wejście do restauracji (prostokątne, podwójne, przeszklone drzwi), w kolejnych osiach tj. 19-21 - duże przeszklone witryny. Wyższa część 10-kondygnacyjna, z podwyższoną częścią środkową z urządzeniami technicznymi. Elewacja 14-osiowa, okna dwudzielne, rozstawione w rytmie po dwa, rozdzielone co drugą oś wąskimi pasami szarej okładziny ceramicznej. Całość elewacji obłożona prostokątnymi, niewielkimi płytkami (ceramika lub terrakota) w kolorze zielonym, z beżowymi fugami, rozdzielonymi pionowymi i poziomymi pasami drobnej mozaiki w kolorze szarym. Całość elewacji części wyższej zwieńczona szerokim pasem z drobnych, małych kostek (ceramika lub terrakota) w kolorze szarym, identycznej jak wąskie pionowe i pasy dekoracji elewacji. Obecnie elewacja przysłonięta jest dużą reklamą. Na zadaszeniu zachował się oryginalny podświetlany napis "HOTEL", na górze budynku zachowało się oryginalne logo i napis "HOTEL SILESIA".

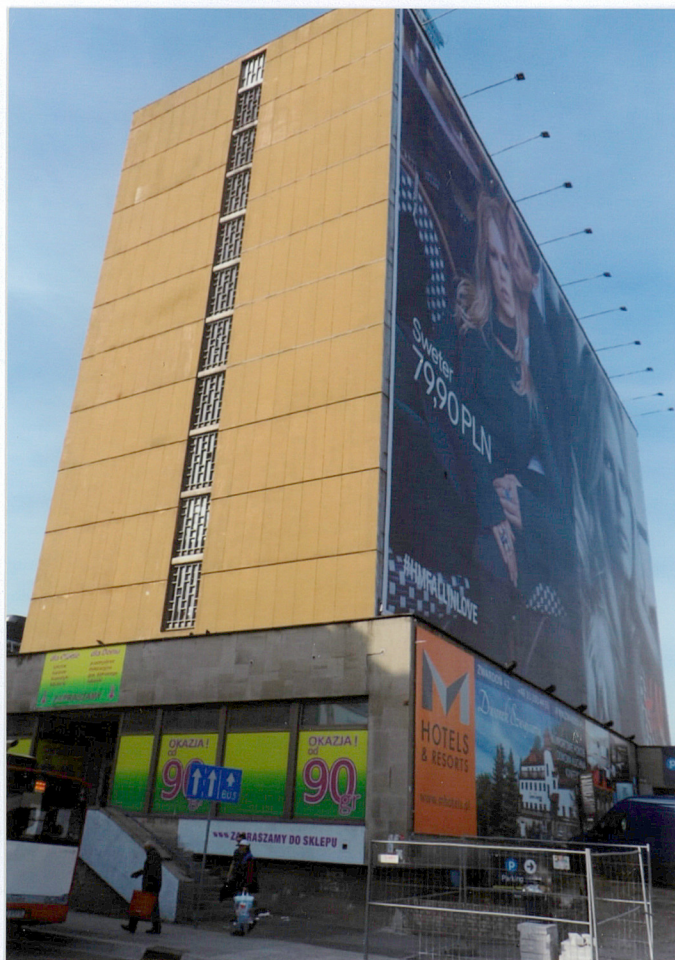
7. Elewacja południowo-zachodnia.

Elewacja południowo-zachodnia – (od strony ulicy P. Skargi) - elewacja dwusegmentowa, z dolną częścią parterową na wysokim przyziemiu, o horyzontalnym układzie i wysokim segmentem hotelowym od południowo-wschodniej strony. Elewacja niskiego segmentu oblicowana geometryczną kompozycją prostokątnych płyt wykonanych ze sztucznego kamienia, o zróżnicowanej wielkości. Elewacja w części niższej 18-osiowa, w osiach 1-4 okna prostokątne, trzypoziomowe. W kierunku południowym pas dużych prostokątnych, przeszklonych witryn z dwoma wejściami do dawnej cukierni i sklepu (dawnej banku). Wejście do sklepu (14 oś) w prostokątnej wnęcie.

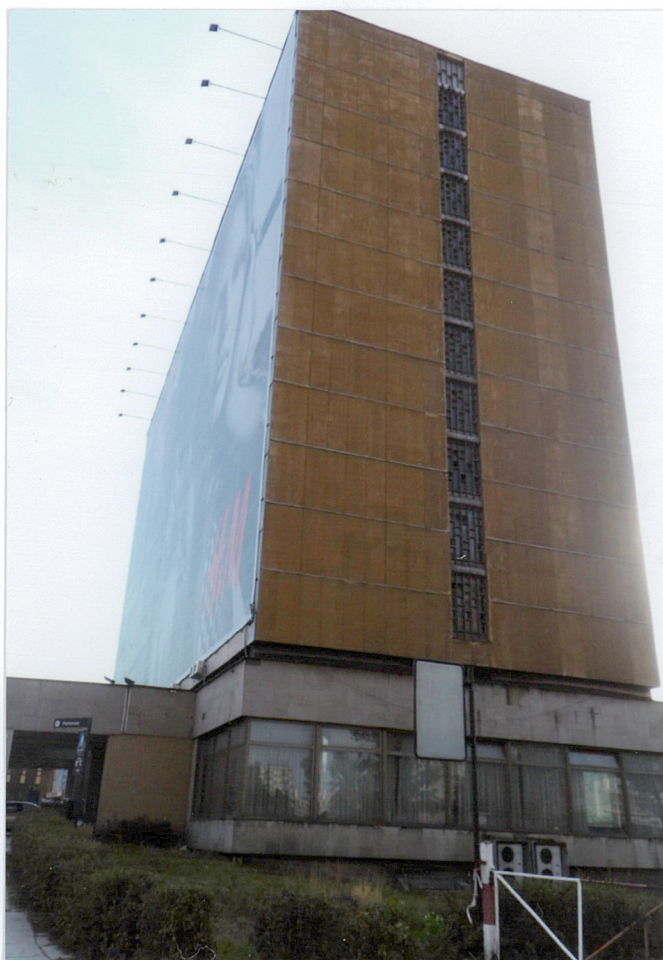
8. Elewacja północno-wschodnia.

Elewacja północno-wschodnia - elewacja dwusegmentowa, z dolną częścią dwukondygnacyjną i wysokim segmentem hotelowym od południowo-wschodniej strony. Dolna kondygnacja niskiego segmentu usytuowana jest w obniżeniu, w ekspozycji przysłonięta przez mur oporowy. W przyziemiu elewacja 10-osiowa, okna niewielkie, zbliżone kształtem do kwadratu, w osi trzeciej wejście do pomieszczeń zaplecza. W tej części elewacja wykończona tynkiem, zacieranym na ostro. Druga kondygnacja obłożona geometryczną kompozycją prostokątnych płyt wykonanych ze sztucznego kamienia, o zróżnicowanej wielkości, 16-osiowa. W pierwszych 10 osiach pas prostokątnych, przeszklonych, metalowych witryn, następnie nieco oddalone, w sześciu osiach trzypoziomowe prostokątne okna. Wysoki segment, 10-kondygnacyjny, z podwyższoną częścią środkową z urządzeniami technicznymi, usytuowany jest w części lewej elewacji. Elewacja 1-osiowa, w centralnej osi usytuowany pionowy ciąg prostokątnych okien, poprzedzielanych poziomymi, betonowymi belkami, z betonowymi kratami w formie przesuniętych prostokątów. Całość elewacji obłożona prostokątnymi płytami ze sztucznego tworzywa w kolorze piaskowym.

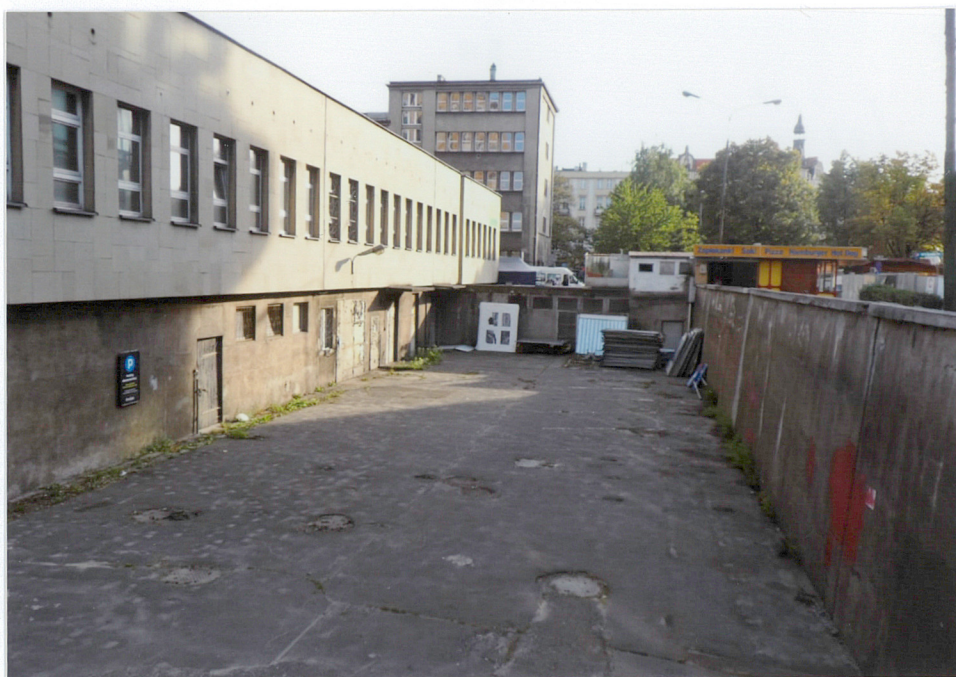
13. Widok na elewację północno-zachodnią niskiego segmentu.

Elewacja północno-zachodnia - w dolnej partii widoczna część segmentu niższego, w tej części dwukondygnacyjnego. Niższa kondygnacja usytuowana jest w obniżeniu, w ekspozycji przysłonięta przez mur oporowy. Elewacja o zróżnicowanej liczbie osi na pierwszej i drugiej kondygnacji. W przyziemiu znajdują się różnego typu wejścia do zaplecza i pomieszczeń technicznych oraz okna zbliżone kształtem do kwadratów, bezpodziałowe. Elewacja 14-osiowa, w osiach 1-4 i 6-9 znajdują się okna, w pozostałych osiach drzwi. W tej części elewacja wykończona tynkiem, zacieranym na ostro. Część wyższa segmentu niższego obłożona geometryczną kompozycją prostokątnych płyt wykonanych ze sztucznego kamienia, o zróżnicowanej wielkości. Druga kondygnacja elewacji 33-osiowa, okna prostokątne, trzypoziomowe, drewniane. W głębi wysoki prostopadłościenny dziesięciokondygnacyjny segment, z podwyższoną częścią środkową z urządzeniami technicznymi. Elewacja w tej części analogiczna do południowo-wschodniej, 14-osiowa, w osiach znajdują się dwudzielne okna, rozstawione w rytmie po dwa, rozdzielone co drugą oś pasami okładziny. Całość elewacji części wyższej otoczona szeroką opaską obłożoną mozaiką wykonaną z drobnych, małych kostek (ceramika lub terrakota) w kolorze beżowym (obecnie pasy pionowe przysłonięte blachą), środkowa część elewacji obłożona prostokątnymi, niewielkimi płytkami (ceramika lub terrakota) w kolorze zielonym, z beżowymi fugami, rozdzielonymi pionowymi i poziomymi pasami w/w mozaiki w kolorze beżowym. Mur oporowy otaczający obniżony dziedziniec w części wystającej ponad teren - w dolnej partii obłożony tynkiem zacieranym na ostro, czapa wykonana z szarego lastryko.

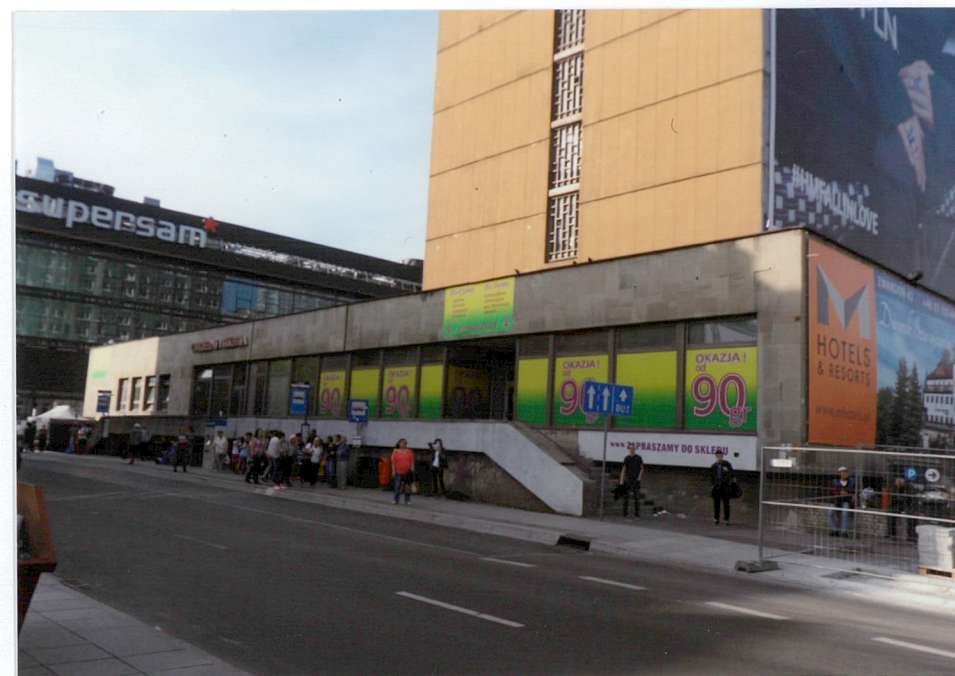
14. Widok na elewację południowo-zachodnią niskiego segmentu.

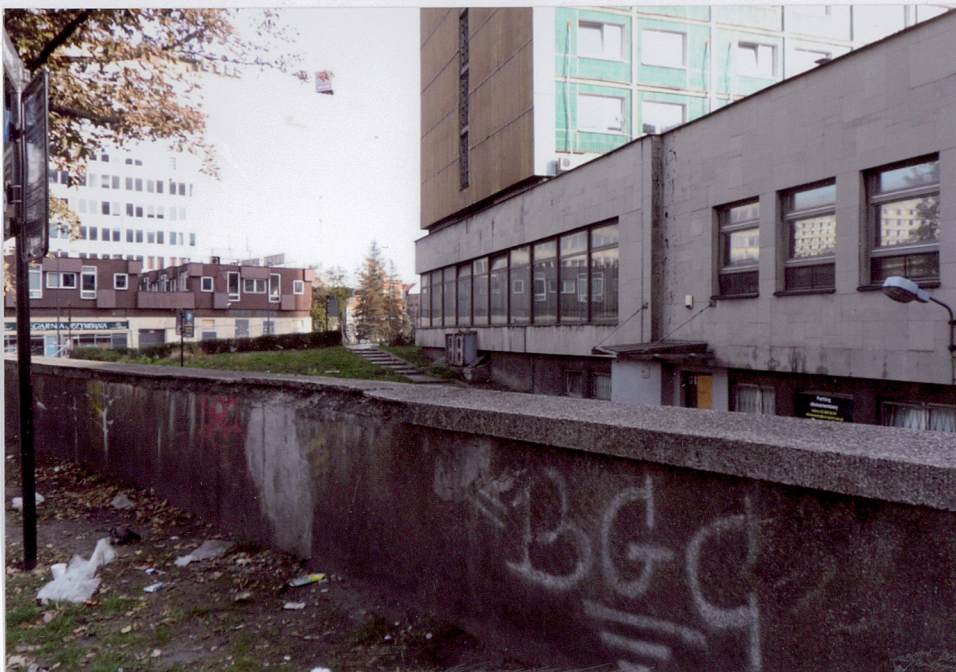
15. Widok na elewację północno-zachodnią niskiego segmentu.

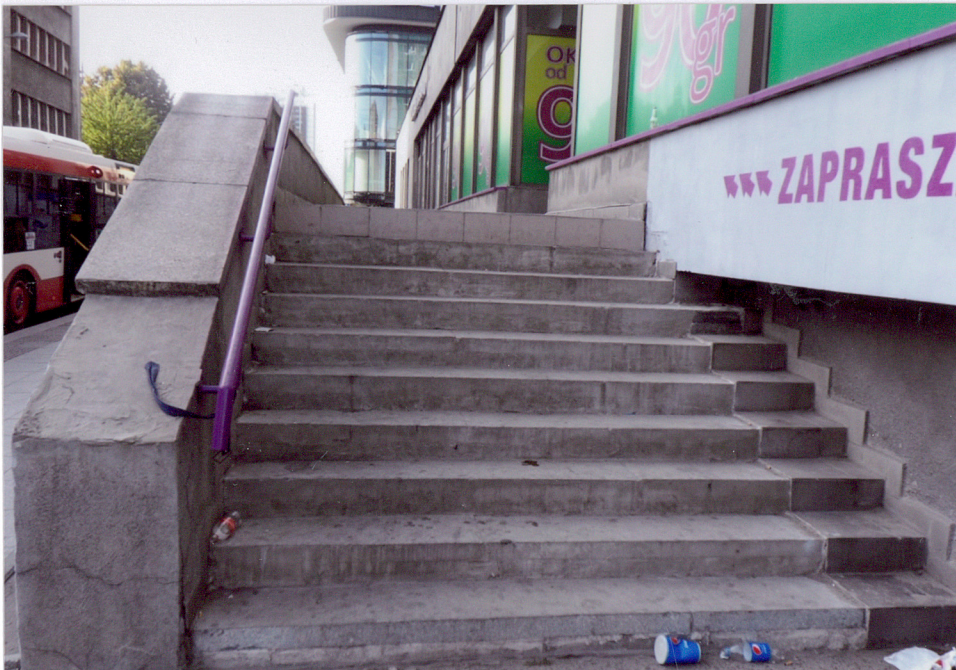
17. Schody na podest w elewacji południowo-zachodniej.

Nad witrynami podświetlany napis "CUKIERNIA SILESIA". Wzdłuż przeszkleń długi podest, po jego obu stronach jednobiegowe schody wejściowe. Schody betonowe, z betonową balustradą, nakrytą lastrykową czapą. Wyższa część, w kształcie wysmukłego prostokąta, 10-kondygnacyjna, z podwyższoną w głębi częścią środkową z urządzeniami technicznymi, usytuowana jest w części prawej elewacji. Elewacja 1-osiowa, w centralnej osi usytuowany pionowy ciąg prostokątnych okien, poprzedzielanych betonowymi belkami, z betonowymi kratami w formie przesuniętych prostokątów. Pozostała część elewacji obłożona prostokątnymi płytami z sztucznego tworzywa w kolorze piaskowym.

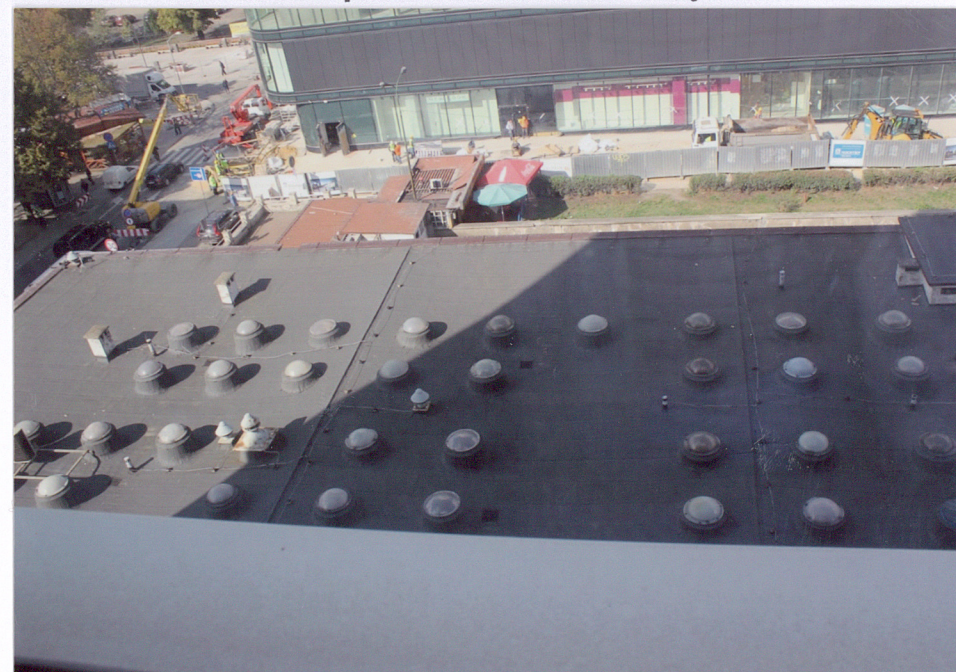
18. Widok dachu niskiego segmentu.

Konstrukcja dachowa – stropodachy żelbetowe, płaskie. Na niskiej części rzędy świetlików.

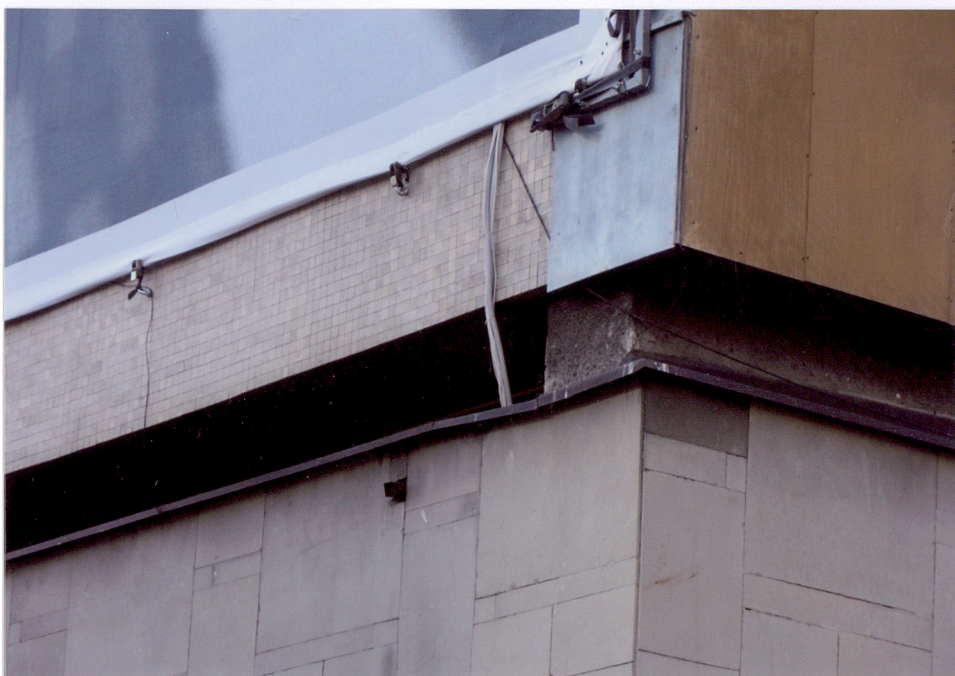
19. Widok na okładzinę elewacji niskiego segmentu.

18. Stan zachowania				19. Istniejące zagrożenia, najpilniejsze postulaty konserwatorskie			
<ul style="list-style-type: none"> Konstrukcja – brak widocznych spękań i uszkodzeń; Elewacje – pokryte nawarstwieniami atmosferycznymi, uszkodzona miejscowo, odpajająca się ceramiczna okładzina elewacji, miejscowe braki okładziny; Stołarka okienna – naturalnie zużyta; Stołarka drzwiowa – naturalnie zużyta, w części hotelowej do zachowania i renowacji; Posadzki – częściowo zdemontowane, zachowane oryginalne w reprezentacyjnych pomieszczeniach, na klatkach schodowych i korytarzach hotelowych, miejscowo spękane; Instalacje – konieczna modernizacja 				<ul style="list-style-type: none"> Wykonanie kompleksowego remontu i modernizacji obiektu; Remont elewacji, wymiana uszkodzonej zużytej stolarki okiennej i drzwiowej.

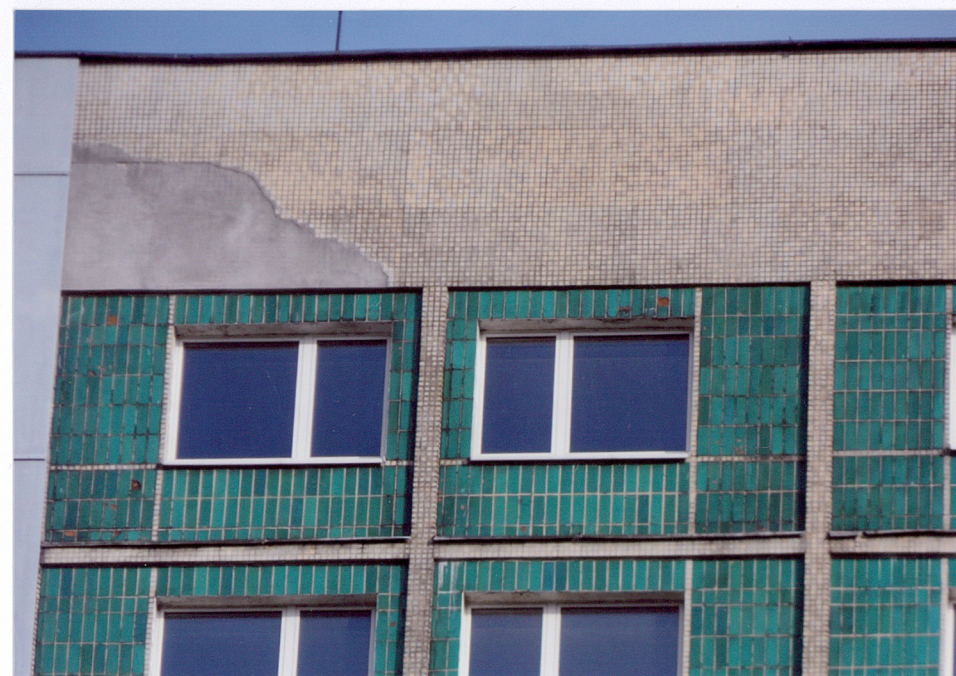
20. Widok na okładzinę elewacji wysokiego segmentu.

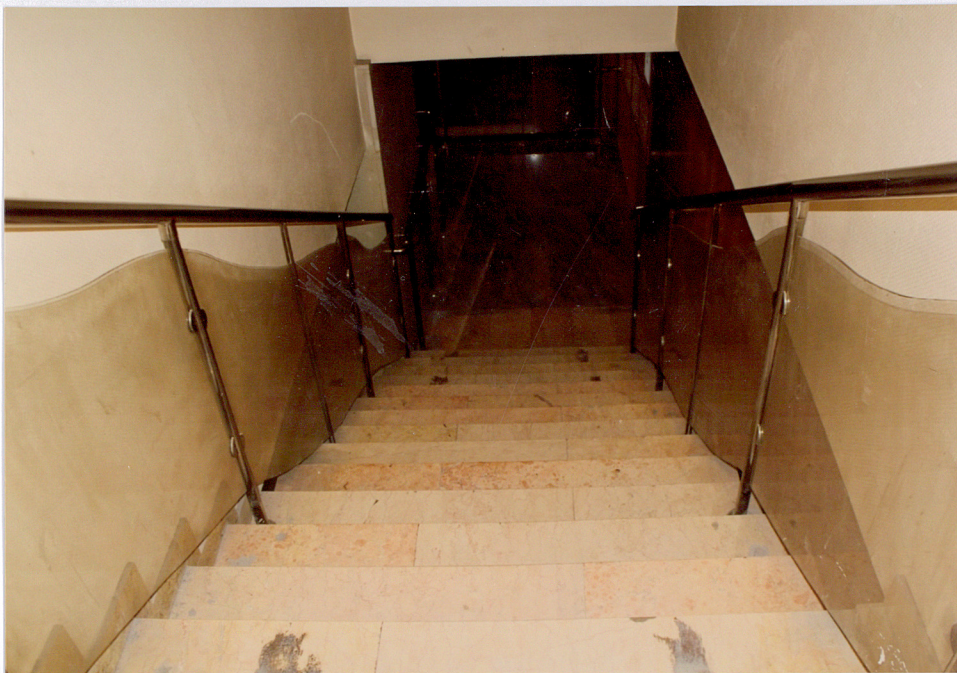
26. Schody z holu na piętro hotelowe.

Schody – zewnątrzne: od południowo-zachodniej strony - jednobiegowe, wylewane w układzie lustrzanym z pełnymi wylewanymi balustradami; schody wewnętrzne: główne - schody z parteru do części hotelowej - wylewane dwubiegowe o stopnicach wyłożonych płytami marmurowymi ze szklanymi balustradami, mocowanymi do chromowanych słupków. Na wyższych kondygnacjach hotelowych - schody wylewane dwubiegowe, powrotne, o stopnicach oblicowanych płytkami marmurowymi ze stalowymi balustradami, schody boczne - schody wylewane dwubiegowe, powrotne, ze stalowymi balustradami. Schody z parteru do dawnego klubu nocnego w przyziemiu – wylewane, dwubiegowe, łamane, o stopnicach wyłożonych kamienną okładziną. Schody w części zaplecza do pomieszczeń w przyziemiu - schody wylewane dwubiegowe, powrotne, o stopnicach pokrytych lastriko; ponadto schody trzybiegowe, jednobiegowe z dwoma zakrętami, z zabiegowymi stopnicami, wylewane, o stopnicach wyłożonych lastriko.
