KARTA EWIDENCYJNA ZABYTEKÓW
ARCHITEKTURY I BUDOWNICTWA

BUDYNEK SZPITALA BRACKIEGO I WILLA MIESZKALNA
obecnie plebania i budynek Miejskiego Ośrodka Pomocy Społecznej

MYSŁOWICE

Mysłowice
ulica Świerczyny 1
(dawna Sandstrasse)

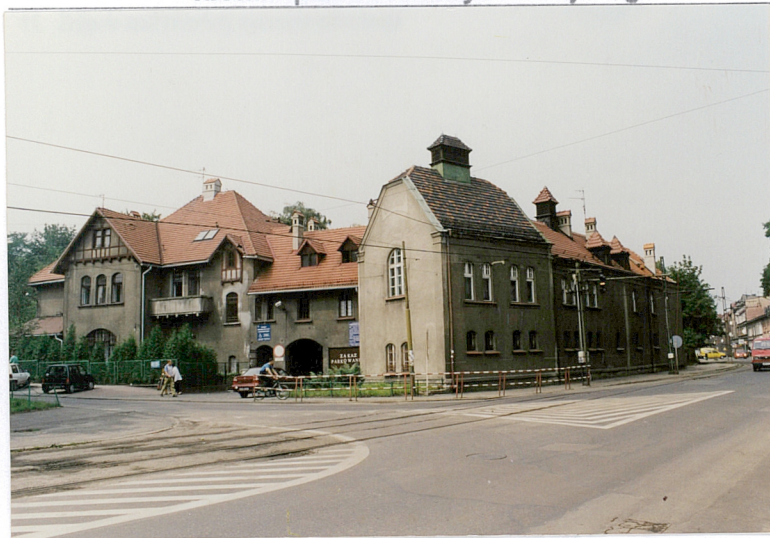
- 1 - FASADA
- 2 - SYTUACJA 1:10000
- 3 - ORIENTACJA 1:1000

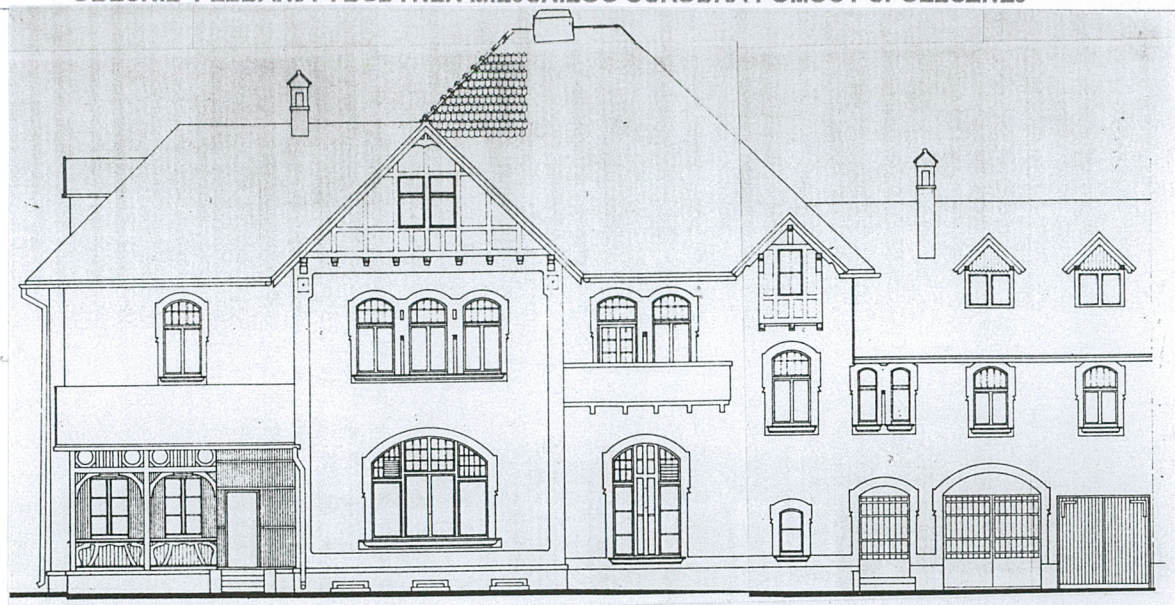
1 - FASADA (ELEWACJA POŁUDNIOWO-WSCHODNIA)

Elewacja południowo-wschodnia (fasada) budynku MOPS-u – otynkowana, ze szczytem ryzalitu i wykuszem o konstrukcji szachulcowej, o zróżnicowanych osiach i bryle, sześciosiowa, z mocno zróżnicowaną częścią środkową. W pierwszej kondygnacji pierwsze trzy osie tworzy drewniana weranda, obecnie wtórnie zabudowana dwoma oknami i drzwiami wejściowymi poprzedzonymi schodkami. W czwartej osi bardzo duże okno w części zróżnicowanej, w piątej osi duże okno, a w szóstej osi niewielki otwór okienny. Wszystkie okna zamknięte odcinkiem łuku. W drugiej kondygnacji

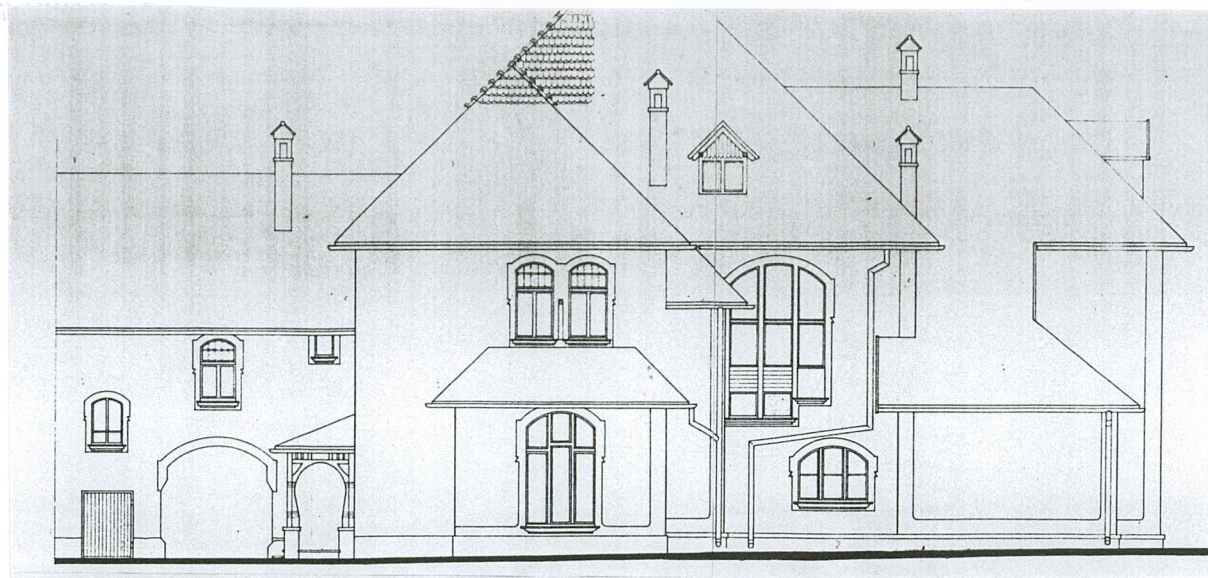
2 - ELEWACJA TYLNA (PÓŁNOCNO-ZACHODNIA)

Elewacja północno-zachodnia (tylna) budynku MOPS-u – składająca się z przenikających się czterech brył – od wschodu dwukondygnacyjna bryła, w drugiej kondygnacji dwuosiowa; w pierwszej kondygnacji niewysoka, jednoosiowa przybudówka z dużym oknem. Trzecia bryła wycofana w stosunku do poprzednich, jednoosiowa, z dużym oknem, częściowo wtórnie zamurowanym, poniżej którego niewielkie okno w kształcie poziomego prostokąta, lekko przesunięte w stosunku do osi drugiego okna. Czwarta bryła jednokondygnacyjna, ślepa. Wszystkie okna elewacji zamknięte odcinkiem łuku oraz ujęte w uszate opaski. Podziały poziome w formie niewielkiego cokołu. Na elewacjach fragmentarycznie podziały ramowe.

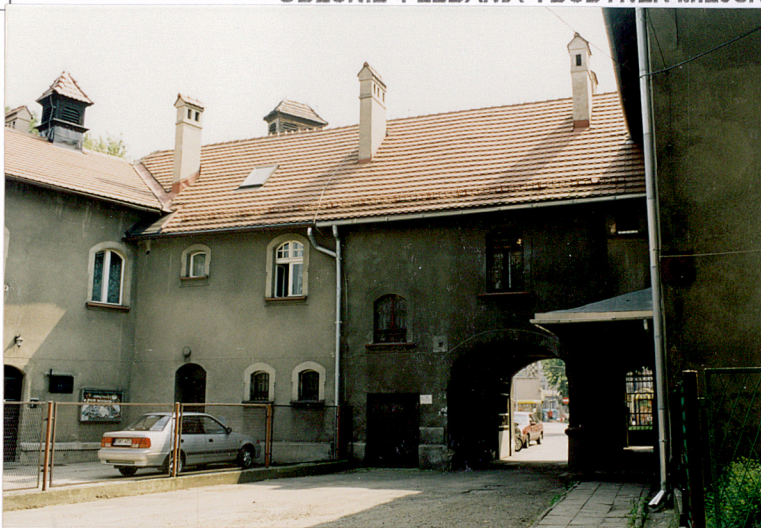
11 - ELEWACJA TYLNA (PÓŁNOCNO-ZACHODNIA) BUDYNKU ŁĄCZNIKOWEGO

Elewacja północno-zachodnia (tylna) budynku łącznikowego – otynkowana, o nieregularnych ilościach i wielkościach otworów usytuowanych na różnej linii. W pierwszej kondygnacji sześć otworów (w pierwszej osi otwór wejściowy, w drugiej i trzeciej niewielkie okienka, w czwartej otwór wejściowy, w piątej i szóstej przełotowa brama i przejście). Otwory (oprócz czwartego zamkniętego prostokątnie) zamknięte odcinkiem łuku. Druga kondygnacja pięćosiowa (w pierwszej osi niewielkie okienko, w drugiej i czwartej duże okna, w trzeciej i piątej średnie okna usytuowane poniżej i powyżej linii poprzednich okien). Otwory okienne i drzwiowe (prócz pierwszej i czwartej osi pierwszej kondygnacji) ujęte w proste opaski. U dołu niewysoki cokół.

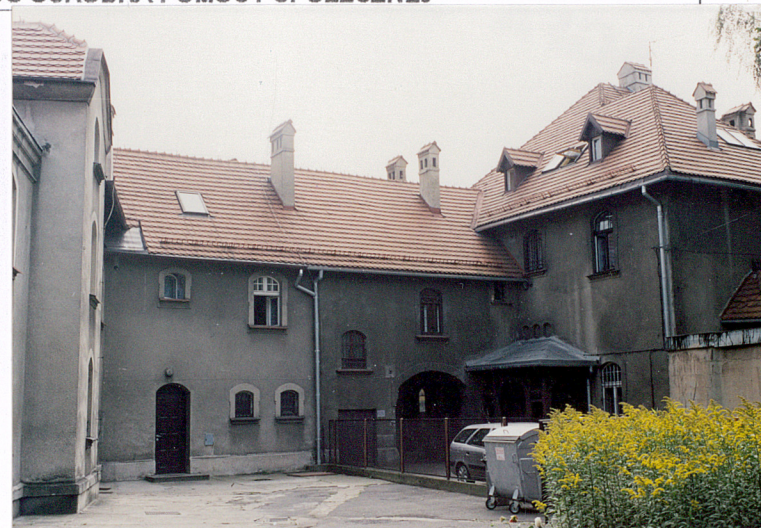
12 - ELEWACJA TYLNA (PÓŁNOCNO-ZACHODNIA) BUDYNKU ŁĄCZNIKOWEGO

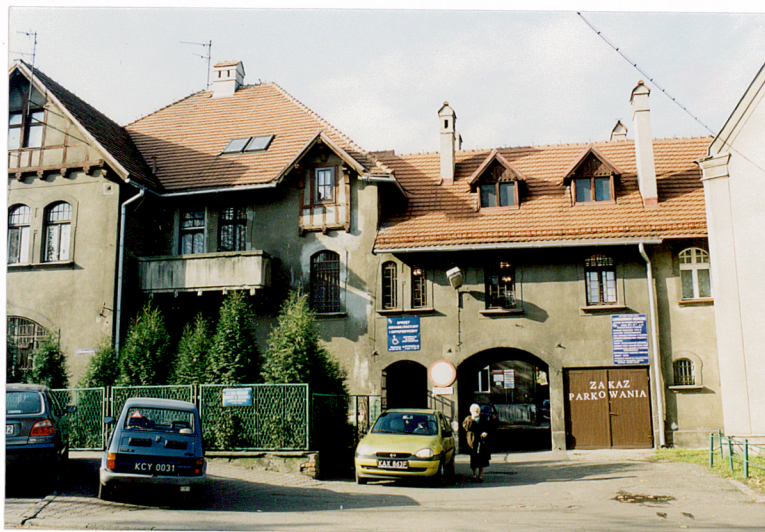
13 - FASADA (ELEWACJA POŁUDNIOWOWO-WSCHODNIA) BUDYNKU ŁĄCZNIKOWEGO

Elewacja południowo-wschodnia (fasada) budynku łącznikowego – otynkowana, pięćosiowa w drugiej kondygnacji, w dolnej kondygnacji dwa otwory przełotowe – przejście i brama przejazdowa, zamknięte odcinkiem łuku. Okna różnej wielkości, zamknięte odcinkiem łuku, ujęte w uszate opaski. Podziały architektoniczne w formie niewysokiego cokołu.

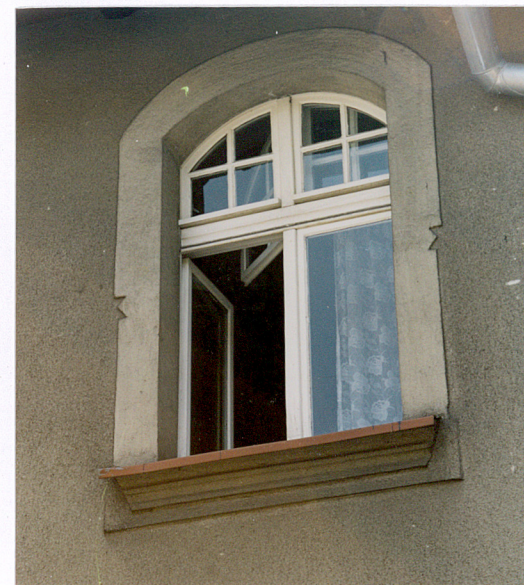
14 - ELEWACJA TYLNA BUDYNKU ŁĄCZNIKOWEGO - STOLARKA OKIENNA

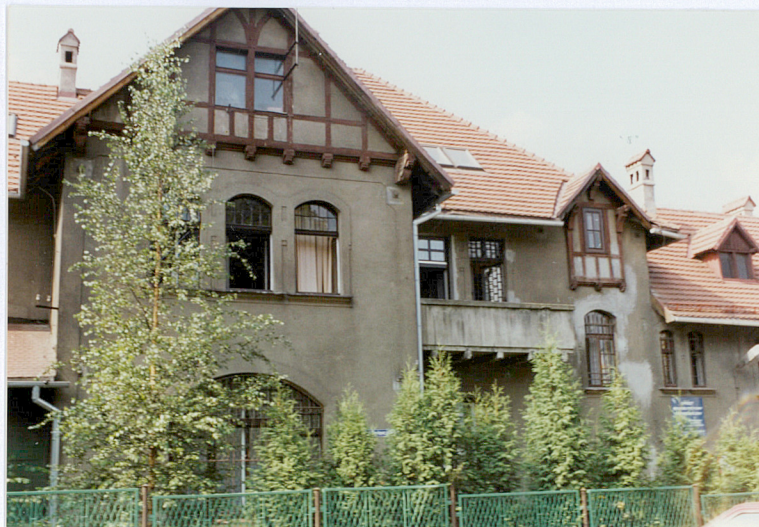
16 - ELEWACJA POŁUDNIOWO-WSCHODNIA MOPS-u (FASADA)
FRAGMENT

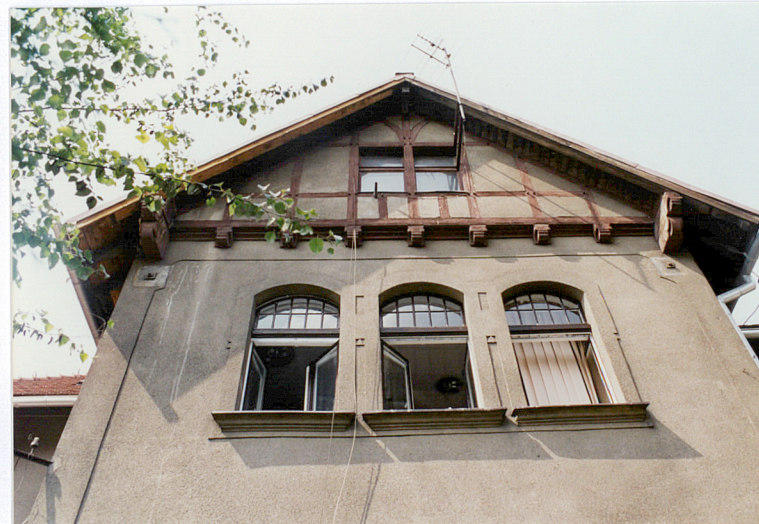
19 - RYZALIT ZE SZCZYTEM FASADY BUDYNKU MOPS-u

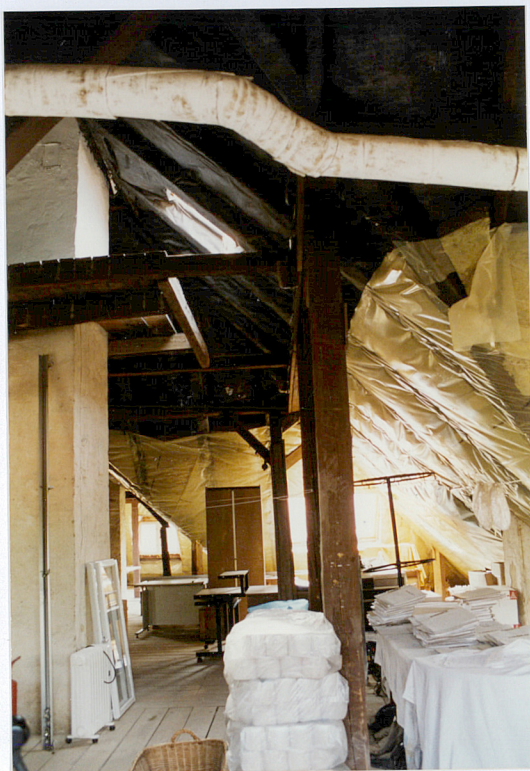
24 - BUDYNEK MOPS-u - WIEŻBA DACHOWA

Wieżba dachowa – **MOPS** – drewniana, o mieszanej konstrukcji krokwiowej i stółcowej; **plebania** – drewniana o konstrukcji płatwiowokleszczowej, jednosłupowej.

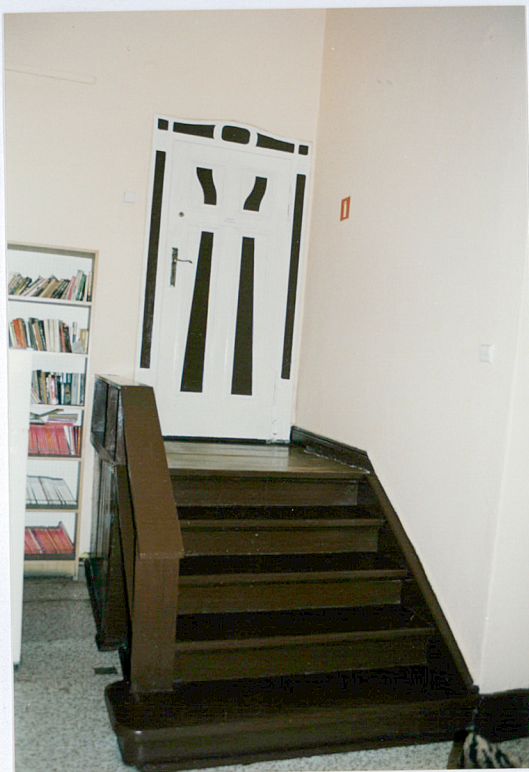
25 - BUDYNEK MOPS-u - HOL Z ZAMUROWANYMI
SCHODAMI NA PIĘTRO

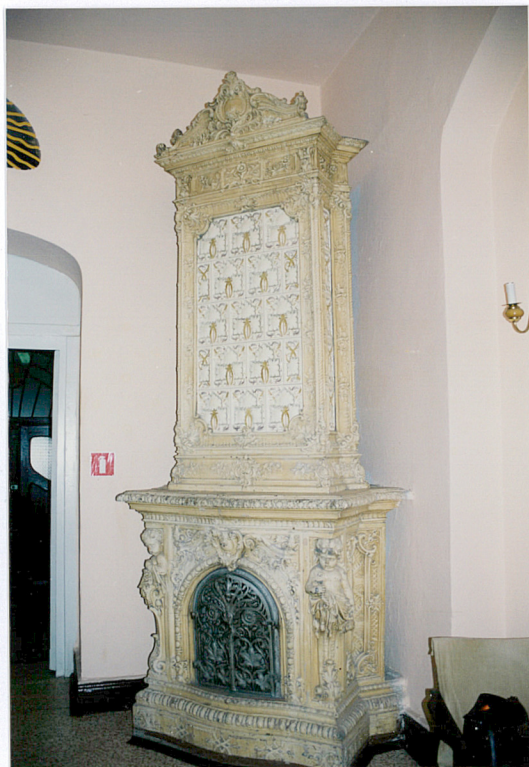
29 - BUDYNEK MOPS-u
PIEC KAFLOWY W HOLU PIĘTRA

Wypożazenie – w budynku dawnej willi – w holu i w dużym dawnym pokoju parteru (od południa) dwa piece ceramiczne, na piętrze trzeci piec o znacznie prostszych formach, w holu parteru metalowa osłona wywietrznika w formie *słoneczka* oraz fragment ozdobnego przeszklenia witrażowego w formie opaski w jednej z kwater okna, mozaika z datą 1902 w posadzce werandy, ozdobne przeszklenie w jednych z drzwi piętra, sztukaterie w formie krzewu różanego w korytarzu parteru. W dawnym budynku szpitalnym brak zabytkowego wyposażenia.

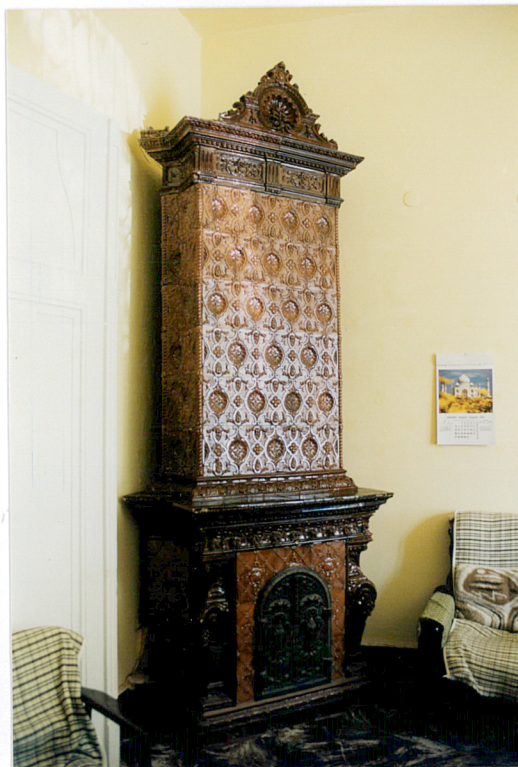
30 - BUDYNEK MOPS-u
PIEC KAFLOWY W SALONIE NA PARTERZE

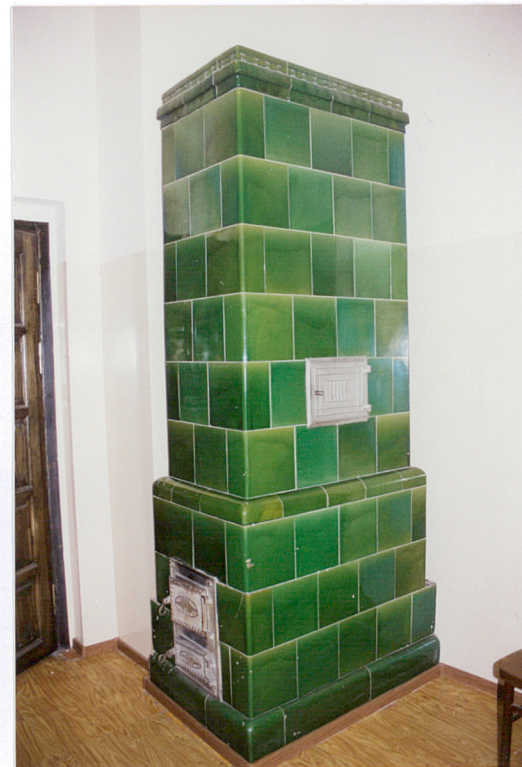
31 - BUDYNEK MOPS-u
PIEC KAFLOWY NA PIĘTRZE

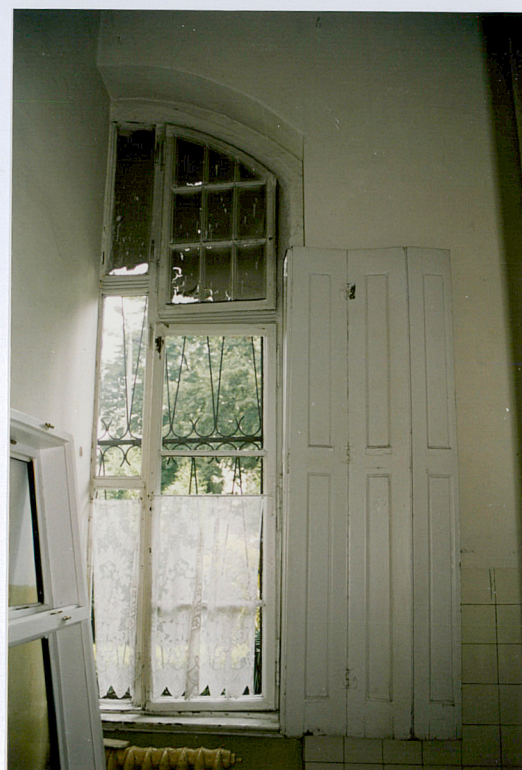
33 - BUDYNEK MOPS-u
OKNO W PIĄTEJ OSI FASADY PIERWSZEJ KONDYGNACJI
(WTÓRNIC PRZEDZIELONE)

Okna – MOPS i połowa budynku łącznikowego – wszystkie okna drewniane, większość w kształcie pionowego prostokąta – fasada (elewacja południowo-wschodnia dawnej willi) w osiach od pierwszej do siódmej drugiej kondygnacji, w elewacji bocznej południowo-zachodniej w osiach pierwszej i drugiej pierwszej i drugiej kondygnacji, w elewacji bocznej północno-wschodniej i tylnej północno-zachodniej w osiach pierwszej i drugiej drugiej kondygnacji oraz oś okienna pierwszej kondygnacji, w budynku łącznikowym – w fasadzie (elewacja południowo-wschodnia) w osiach trzeciej i czwartej drugiej kondygnacji – okna o konstrukcji skrzynkowej, z wyjątkiem klatki schodowej, gdzie krosnowe, okna złożone o zróżnicowanych nadświetleniach, trójpodziałowe, zamknięte odcinkiem łuku, nadświetlone z podziałem szczeblinowym (najczęściej występujące typy okien); w werandzie fasady – okna wtórne, zamknięte prostokątnie, dwupodziałowe (dwudzielne, jednopoziomowe), z dodatkowym podziałem szczeblinowym, o konstrukcji keosnowej; w czwartej osi fasady pierwszej kondygnacji (wykusza) – duże okno wielopodziałowe, w kształcie poziomego prostokąta, zamknięte łukiem odcinkowym, ośmiopodziałowe (trójdzielne, dwupoziomowe), o nierównych poziomach, w górnych poziomach dodatkowy drobny podział szprosowy, o konstrukcji skrzynkowej; w piątej osi fasady pierwszej kondygnacji – okno analogiczne jak wyżej, tylko w kształcie pionowego prostokąta, obecnie wtórnie przedzielone ścianką działową od wewnątrz, o konstrukcji krosnowej; okno w szóstej osi fasady oraz w pierwszej i drugiej osi drugiej kondygnacji budynku łącznikowego – niewielkie, zamknięte odcinkiem łuku, jednopodziałowe, z dodatkowym podziałem szczeblinowym poziomym, o konstrukcji krosnowej; okna w szczycie ryzalitu fasady – zamknięte prostokątnie, czteropodziałowe (dwudzielne, dwupoziomowe), o konstrukcji krosnowej; okno w wykuszu fasady – zamknięte prostokątnie, jednodzielne (z dodatkowym podziałem szczeblinowym, krzyżowym), o konstrukcji krosnowej; okno pierwszej osi pierwszej kondygnacji elewacji tylnej północno-zachodniej oraz okno trzeciej osi pierwszej kondygnacji elewacji bocznej południowo-zachodniej – zamknięte odcinkiem łuku, sześciopodziałowe (trójdzielne, dwupoziomowe – o nierównych poziomach), o konstrukcji skrzynkowej; okno trzeciej osi drugiej kondygnacji elewacji tylnej północno-zachodniej – duże, zamknięte odcinkiem łuku, o nieregularnym kształcie, dziewięciopodziałowe (trójpodziałowe, trójdzielne), okno w trzech dolnych skrzydłach zamurowane; wszystkie okna w lukarnach budynku łącznikowego oraz budynku dawnej willi – w kształcie poziomego prostokąta, dwupodziałowe (dwudzielne, jednopoziomowe); okno drugiej osi pierwszej kondygnacji elewacji tylnej północno-zachodniej – w kształcie poziomego prostokąta zamkniętego odcinkiem łuku, sześciopodziałowe (dwupoziomowe, trójdzielne), w oknie fragmenty pierwotnego przeszklenia witrażowego (jedna kwatera), o konstrukcji krosnowej.

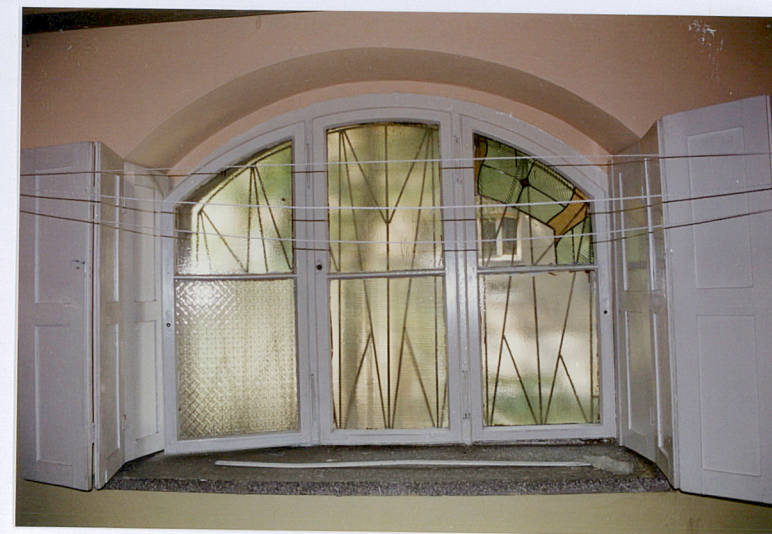
34 - BUDYNEK MOPS-u
OKNO DAWNEGO HOLU Z ZACHOWANYM
FRAGMENTEM OSZKLENIA WITRAŻOWEGO
(DRUGA OŚ PIERWSZEJ KONDYGNACJI
ELEWACJI TYLNEJ)

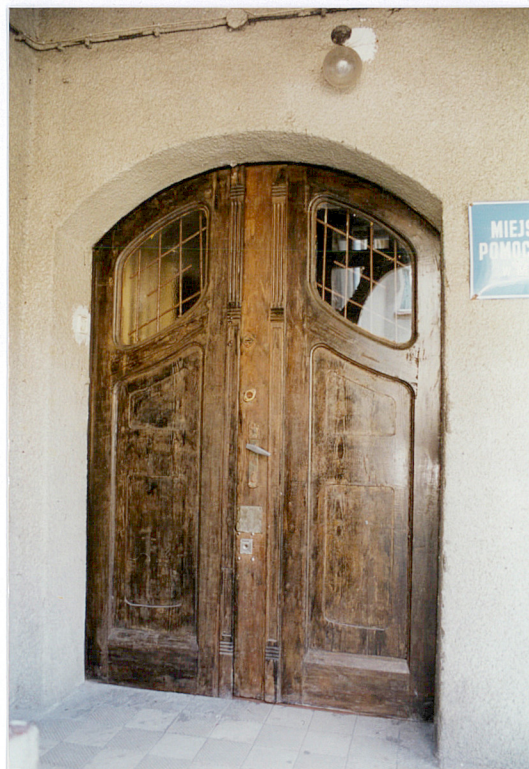
37 - BUDYNEK MOPS-u
GŁÓWNE DRZWI ZEWNĘTRZNE

Drzwi zewnętrzne MOPS-u – główne – pierwotne, drewniane, dwuskrzydłowe, szklone, zamknięte odcinkiem łuku, o konstrukcji ramowo-płycinowej (dekoracja czteropłycinowa – dwie górne płyciny przeszklone, o nieregularnym wykroju), z pierwotnym szyldzikiem, na zawiasach czopowych; **do altany** – drewniane, pełne, zamknięte prostokątnie, wtórnie obite dwustronnie klepkami, na zawiasach czopowych; **do garażu** – współczesne, drewniane, dwuskrzydłowe, pełne, o konstrukcji ramowo-płycinowej (skrzydła jednopłycinowe, pierzone klepkami w romb), na zawiasach kątowych.

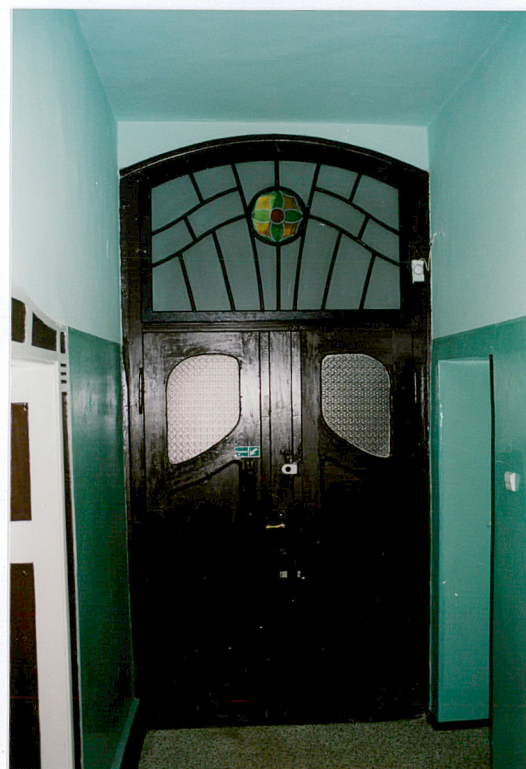
38 - BUDYNEK MOPS-u
DRZWI Z PRZEDSIONKA GŁÓWNEGO
NA KORYTARZ NA PARTERZE

Drzwi wewnętrzne MOPS-u – z przedsionka do sieni na parterze – pierwotne, drewniane, szklone, dwuskrzydłowe, z przeszklonym nadświetłem zamkniętym odcinkiem łuku (nadświetle o zróżnicowanym podziale szczeblinowym), drzwi o konstrukcji ramowo-płycinowej (dekoracja czteropłycinowa – płyciny o nieregularnym wykroju, dwie górne przeszklone), na zawiasach czopowych, z pierwotnym szyldzikiem i klamką; **drzwi z sieni do holu na parterze** – pierwotne, drewniane, dwuskrzydłowe, zamknięte prostokąt-

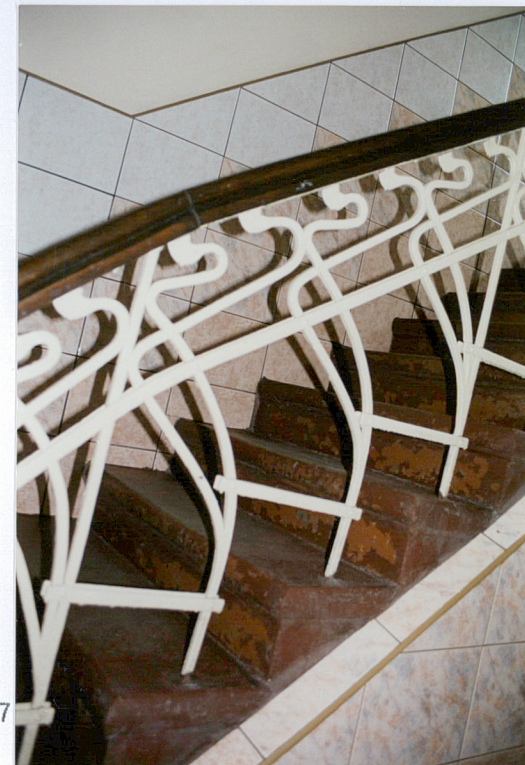
- 45 - BUDYNEK MOPS-u - NIETYPOWA STOLARKA DRZWIOWA NA PARTERZE
- 46 - BUDYNEK MOPS-u - NIETYPOWA STOLARKA DRZWIOWA NA PARTERZE
- 47 - BUDYNEK MOPS-u - BALUSTRAŁA SCHODÓW
- 48 - BUDYNEK MOPS-u - KLATKA SCHODOWA

Schody wewnętrzne – **MOPS** – *główne* – jednobiegowe, proste, betonowe, z metalową kutą balustradą i drewnianą poręczą; *do piwnicy* – jednobiegowe, proste, z górnym zakrętem, betonowe, z metalową poręczą; *w holu do toalet (na parterze)* – jednobiegowe, proste, drewniane, z metalową balustradą; *z sieni do holu* – jednobiegowe, proste, betonowe (trójstopniowe). **Plebania** – dwubiegowe, powrotne, ze środkowym podestem, o konstrukcji żelbetowej (biegi schodów z wylewką lastrikową, podest środkowy z tzw. złomem marmurowym)
