1. Obiekt
KOŚCIÓŁ FILIALNY P.W. ŚW.ANNY

2. Czas powstania
1653 r.

3. Miejscowość
LUBLINIEC

4. Adres ul.Św.Anny róg Pasiecznej
10
nr hipoteczny

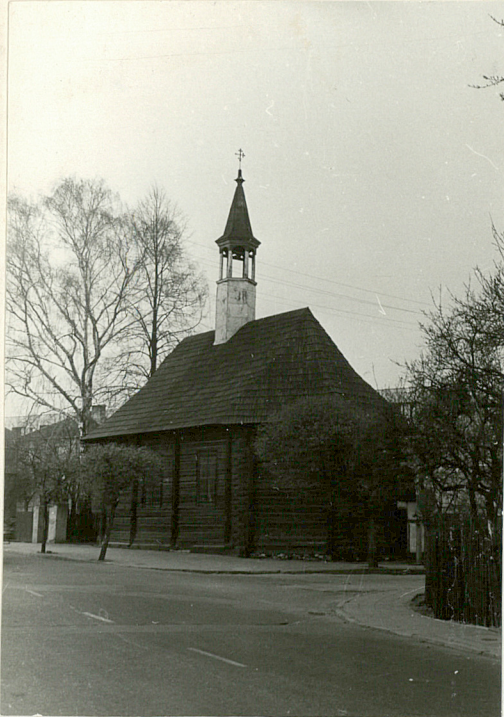
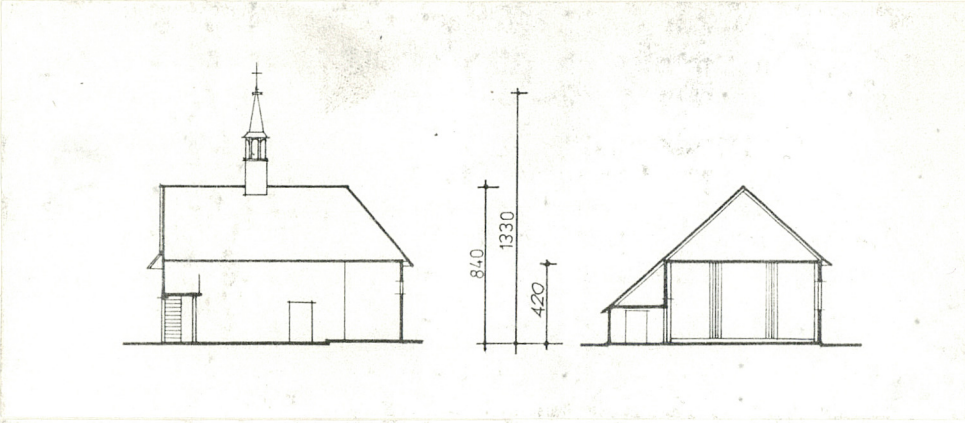
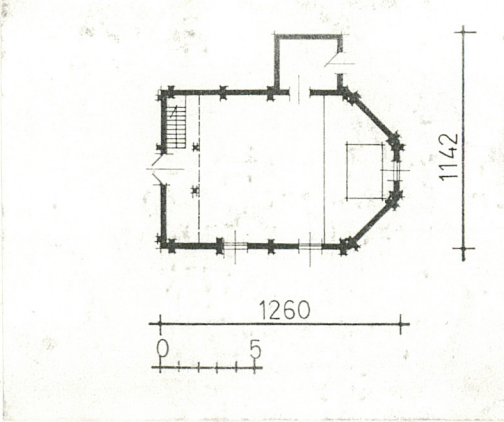
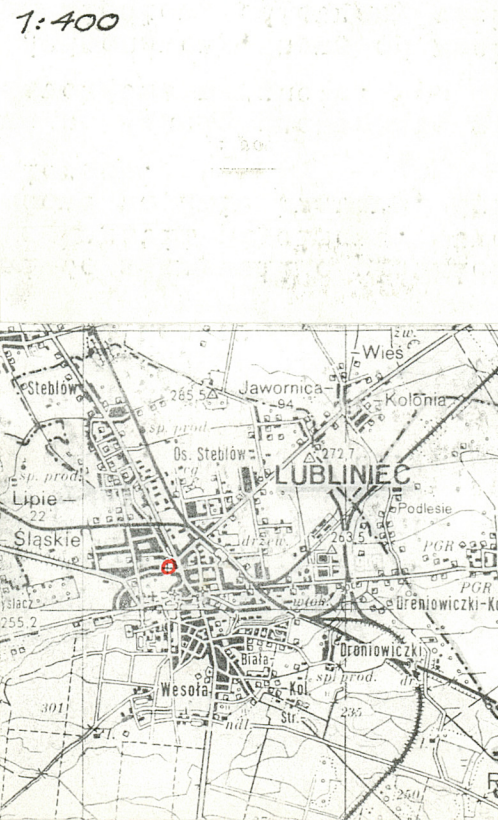
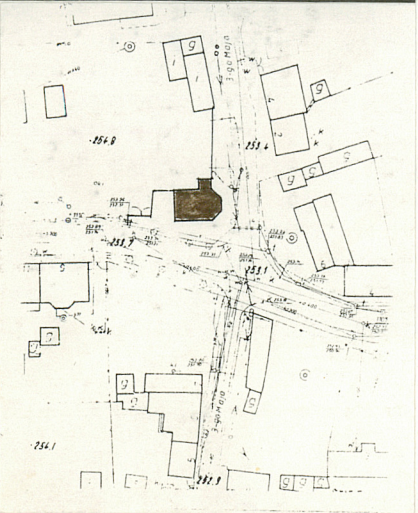
11. Zdjęcia, rzut, przekrój, sytuacja, orientacja

- KONSTRUKCJA** - Na fundamencie z kamienia polnego i cegły ściany o konstrukcji zrębowej z ostatkami. Podwaliny o przekroju ok. 28x30 cm łączone w węzłach na obłap, ściany z bierwion grub. 16-18 cm. Stropy belkowe od spodu oszalowane. Wieża dachowa wieszarowa pokryta gontem. Ściany zakrystii ryglowe wypełnione murem z cegły, dach krokwiowy również pokryty gontem. Nad dachem nawy wieżyczka na sygnaturkę w konstrukcji słupowej z latarnią pokryta blachą. Podłogi drewniane. Drzwi do nawy i drzwi do zakrystii o płaskich nadprożach, skrzydła deskowe, drzwi zewnętrzne do zakrystii płycinowe. Otwory na okna z płaskimi nadprożami. Okna krosnowe dwurzędowe po dwie kwatery, dziewięcioszybowe, w dolnym rzędzie skrzydła otwierane.

- RZUT** - Nawa na rzucie prostokąta z ściętymi narożami. Zakrystia prostokątna w rzucie.
- BRYŁA** - K. jednonawowy, nawa od wschodu zamknięta trójbocznie. Dach siodłowy od strony wschodniej trójdzielny, nad ścianą szczytową zachodnią przydaszek. Dach pokryty gontem, poddasze nieużytkowe dostępne przez właz nad chórem.

<table><tr><td>- fundamenty</td><td>-</td><td>stan dość dobry</td></tr><tr><td>- podwaliny</td><td>-</td><td>" zły</td></tr><tr><td>- ściany</td><td>-</td><td>" zły</td></tr><tr><td>- podłogi</td><td>-</td><td>" zły</td></tr><tr><td>- drzwi</td><td>-</td><td>" zły</td></tr><tr><td>- okna</td><td>-</td><td>" zły</td></tr></table>

<p>Ściany i więźba nie zabezpieczone środkami chemicznymi.</p>		- fundamenty	-	stan dość dobry	- podwaliny	-	" zły	- ściany	-	" zły	- stropy	-	" dość dobry	- więźba dachowa	-	" dobry	- pokrycie gontem	-	" dobry	- podłogi	-	" zły	- drzwi	-	" zły	- okna	-	" zły
- fundamenty	-	stan dość dobry																												
- podwaliny	-	" zły																												
- ściany	-	" zły																												
- stropy	-	" dość dobry																												
- więźba dachowa	-	" dobry																												
- pokrycie gontem	-	" dobry																												
- podłogi	-	" zły																												
- drzwi	-	" zły																												
- okna	-	" zły																												
		20. Najpilniejsze postulaty konserwatorskie																												
		Generalny remont z wymianą znacznej ilości elementów ścian i w całości podwalin.
