KARTA EWIDENCYJNA ZABYTEKÓW
ARCHITEKTURY I BUDOWNICTWA

204/9 GORZELNIA W ZESPOLE FOLWARCZNYM

2. Czas powstania
1909

KOCHANOWICE - KOCHCICE

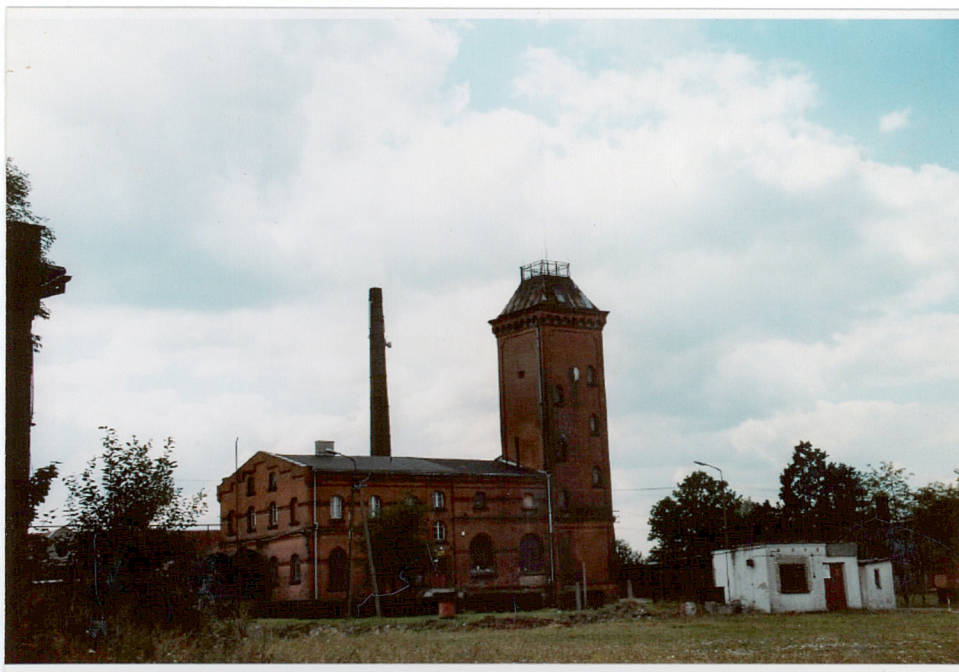
Fot. 1. Widok ogólny budynku.

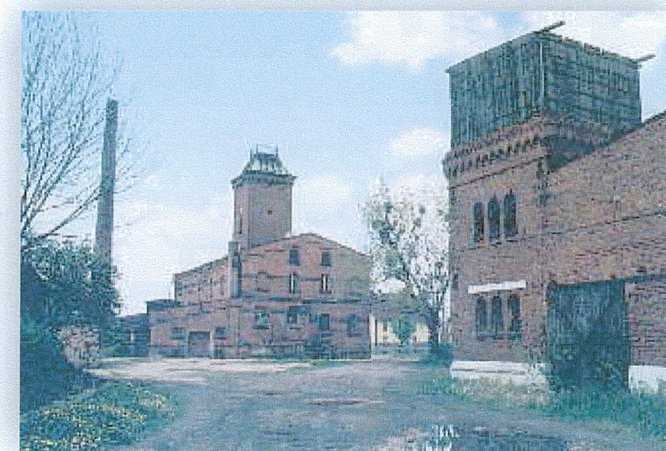
Widok ogólny gorzelni w zespole folwarcznym. Po prawej widok obory.
Fotografia pochodząca ze strony internetowej:
www.a-z.silesia.pl/.../kochcice/gorzelnia.jpg

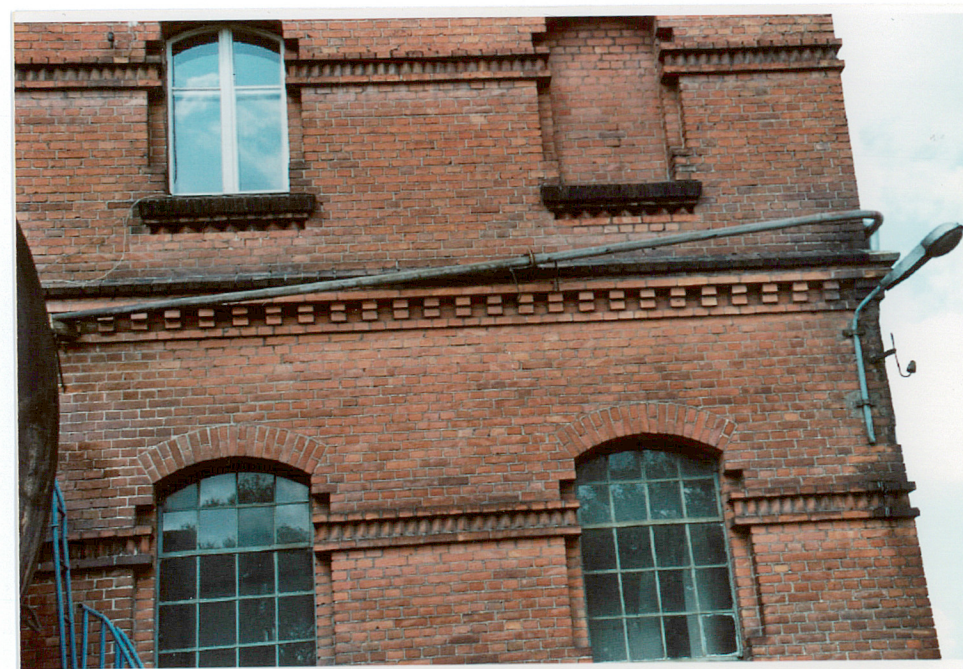
Elewacje - elewacja frontowa zwrócona na północ, sześciosienna plus dwie osie wieży, wejście na drugiej i czwartej osi. Nad cokolem, między oknami, nad parterem i w zwieńczeniu elewacji gzymsy ceramiczne. Nad oknami nadproża łukowe. Trzy pierwsze osie i dwie ostatnie wysunięte w formie pseudoryzalitu. Wieża czterokondygnacyjna z oknami zamkniętymi łukiem schodkowym, w zwieńczeniu, gzyms arkadkowy

Fot. 3. Detal elewacji frontowej.

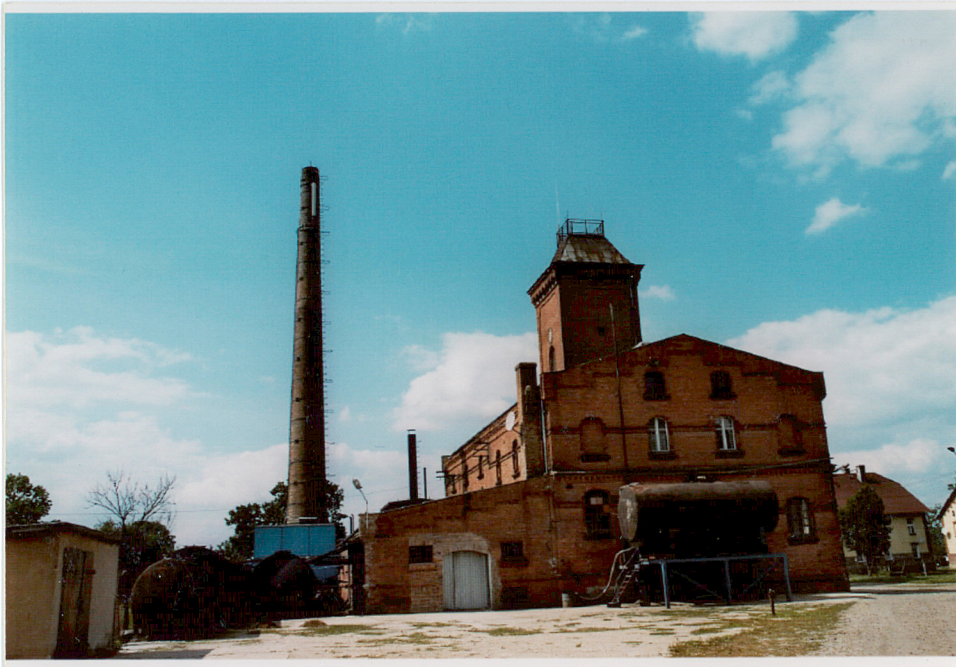
Elewacja boczna wschodnia – czteroosiowa, szczytowa, szczyt ujęty w schodkowy gzyms ceramiczny, dekoracja analogiczna jak w elewacji frontowej. Z boku od południa elewacja parterowej dobudówki trzyosiowa, z wejściem na osi środkowej

Fot. 4. Widok ogólny elewacji bocznej, wschodniej.

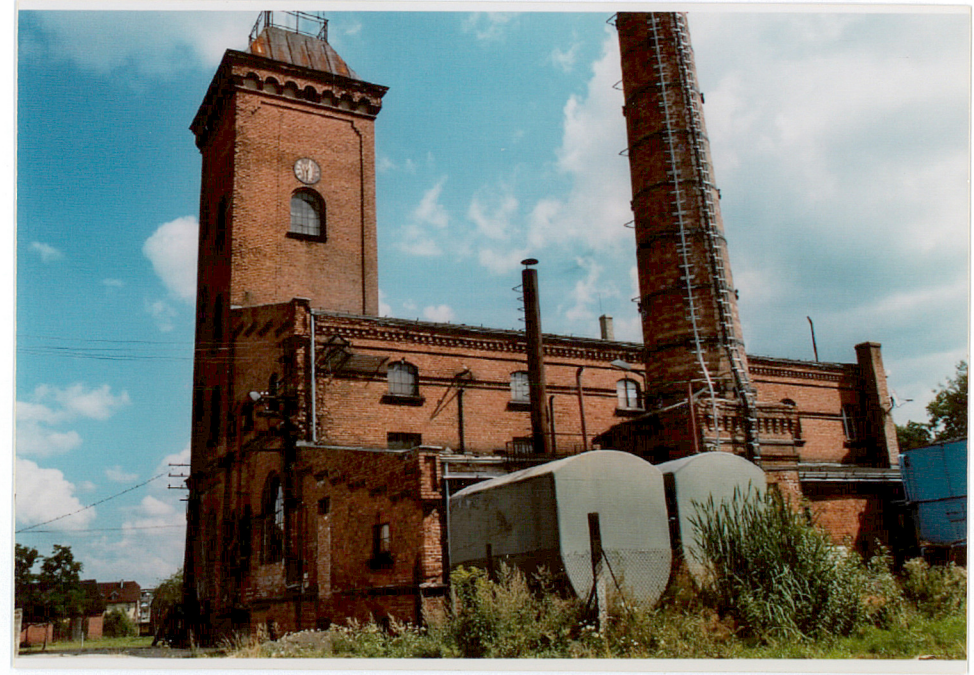
Elewacja tylna - sześciosienna, wzdłuż parteru jednokondygnacyjna dobudówka, na osi centralnej elewacji ceramiczny komin.

Fot. 7. Widok elewacji tylnej.

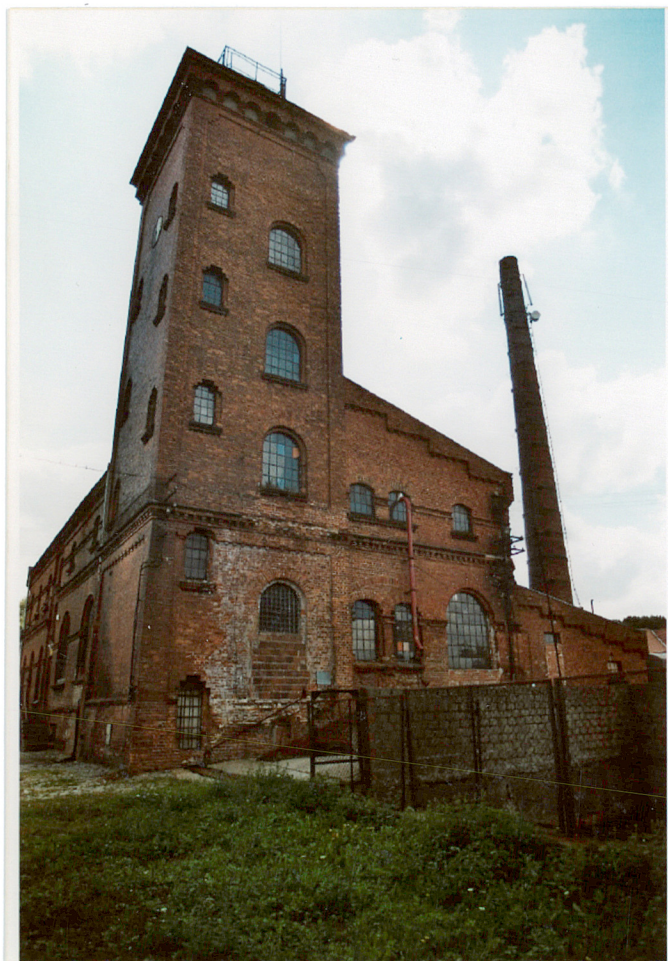
Elewacja boczna zachodnia na dwóch pierwszych osiach wieża, następnie trzy osie budynku głównego i dwie osie dobudówki. Dekoracja analogiczna jak w elewacji frontowej

Fot. 8. Widok elewacji bocznej zachodniej.

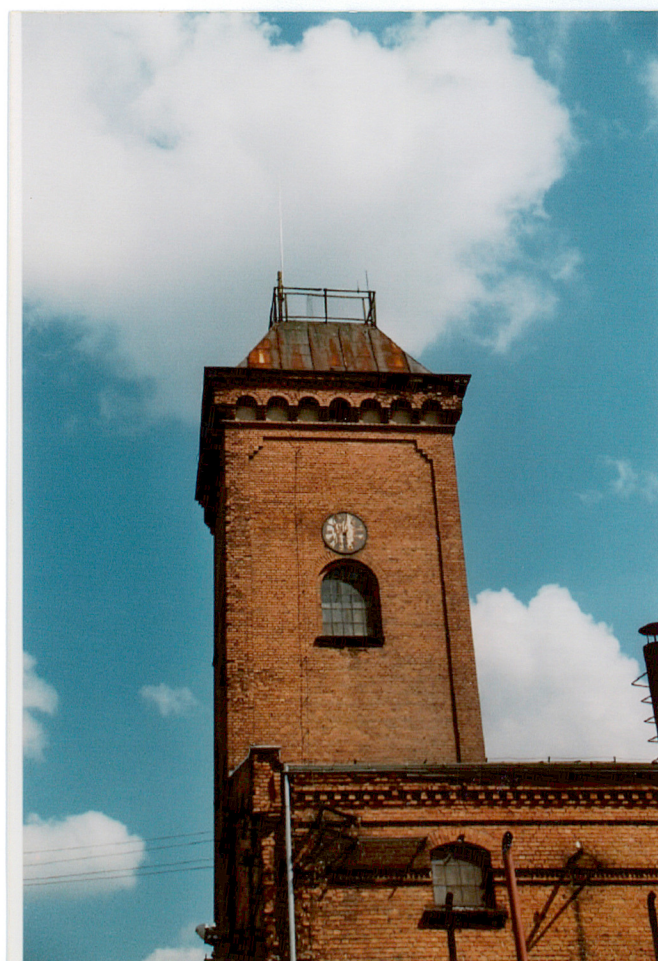
Fot. 9. Zbliżenie wieży.

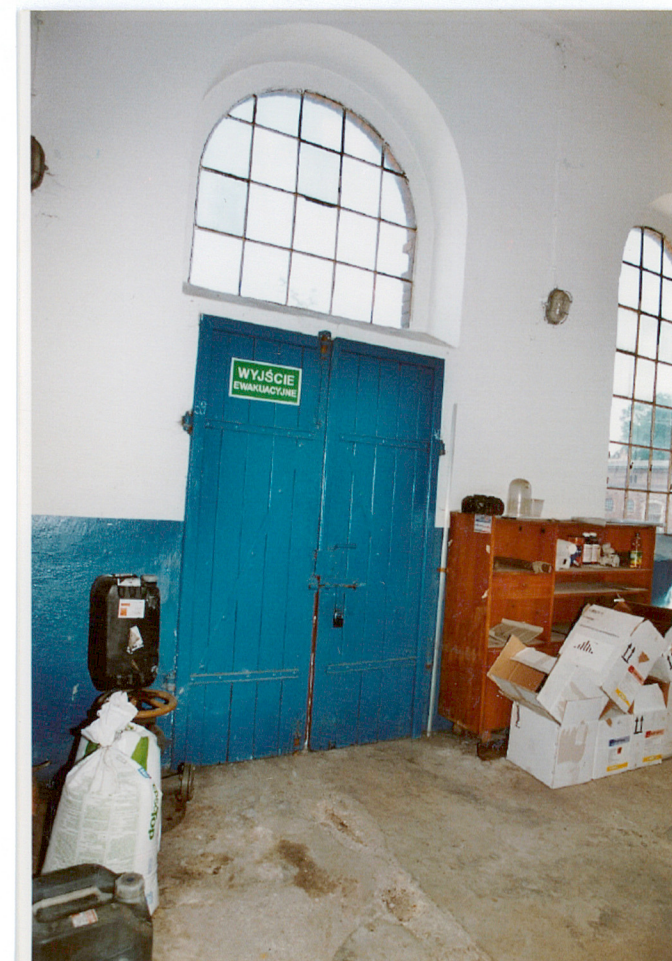
Stolarka drzwiowa - drzwi we wnętrzu drewniane, jedno i dwuskrzydłowe, o konstrukcji deskowo-listwowo-zastrzałowej, zawiasy pasowe; drzwi do mieszkania i biura na piętrze drewniane, jednoskrzydłowe, o konstrukcji ramowo-płycinowej, zawiasy czopowe drzwi zewnętrzne drewniane, o konstrukcji ramowo-płycinowej, jednoskrzydłowe, częściowo szklone, zawiasy czopowe, w dobudówce współczesne drzwi metalowe

Fot. 10. Drzwi obiektu.

Wyposażenie stan średni, stolarka do konserwacji, klatka schodowa do konserwacji naturalne zużycie

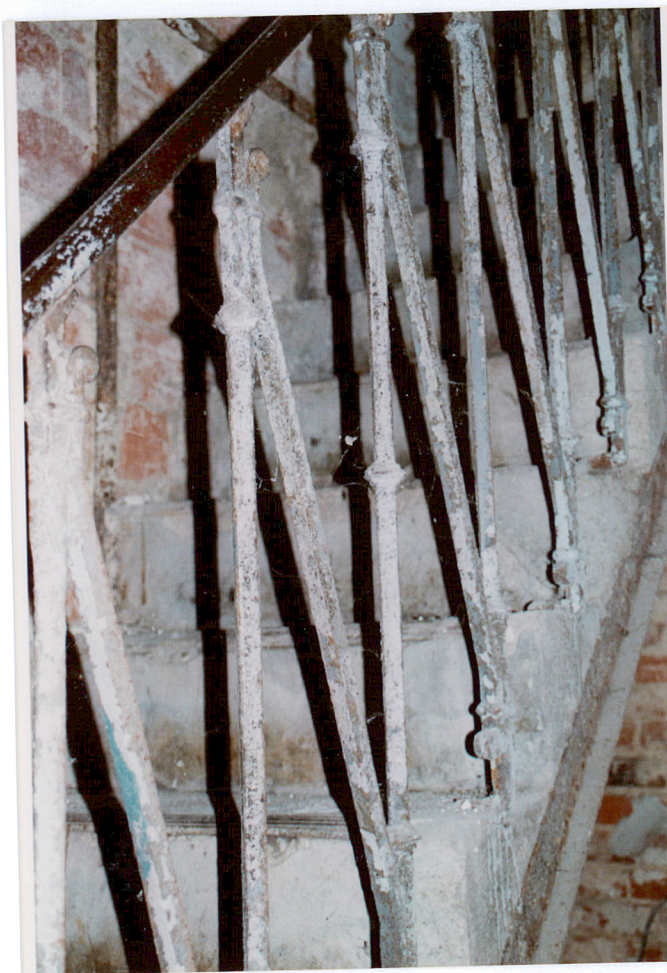
Schody - schody wewnętrzne dwubiegowe powrotne, betonowe, stopnice cementowe, balustrada metalowa, schody zewnętrzne jednobiegowe, betonowe, z podestem, z metalową balustradą

Fot. 12. Balustrada oraz schody w budynku.

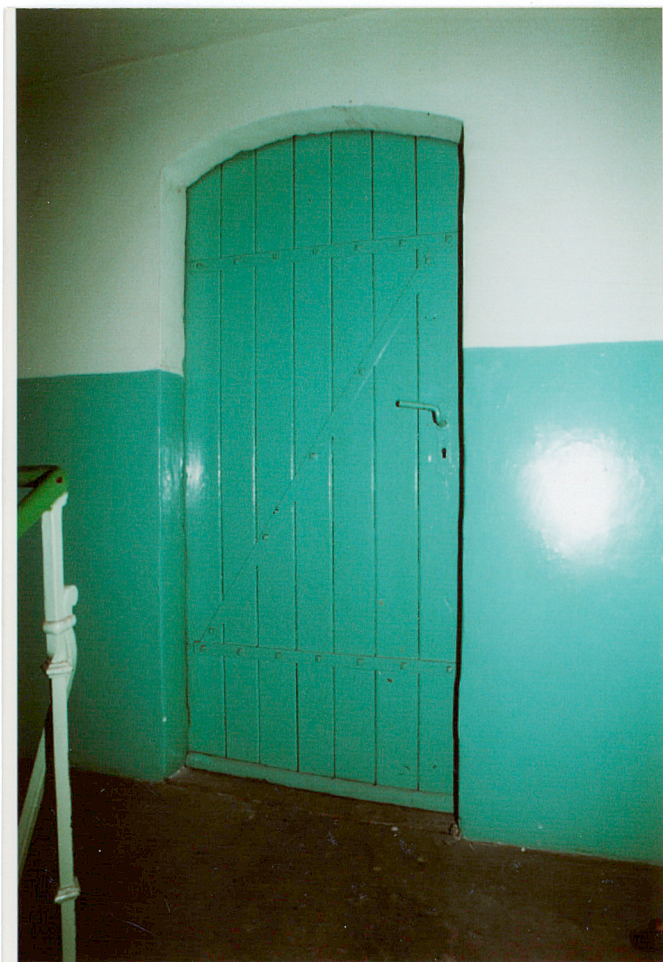
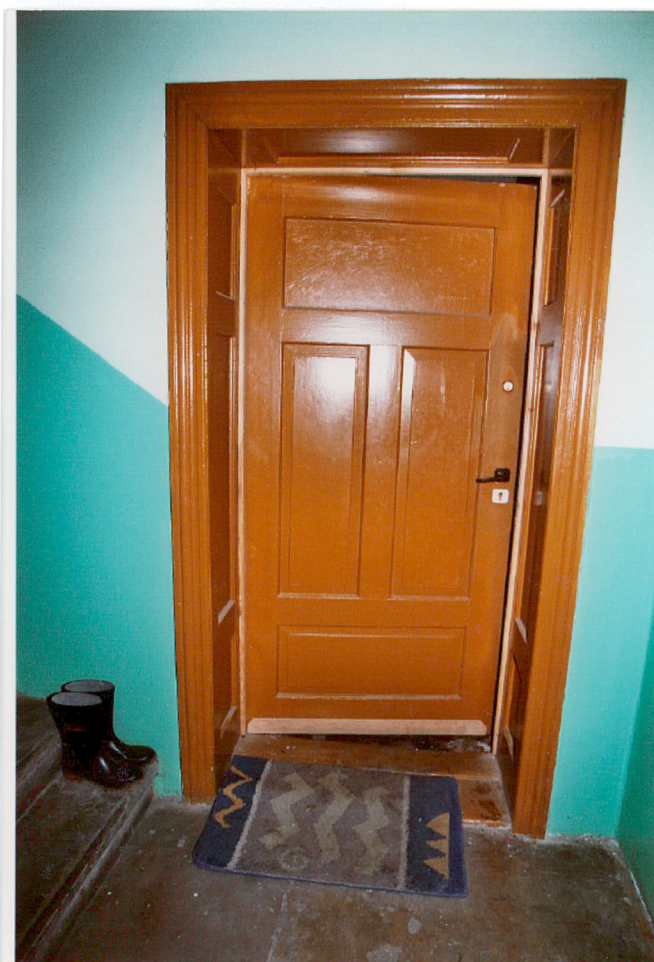
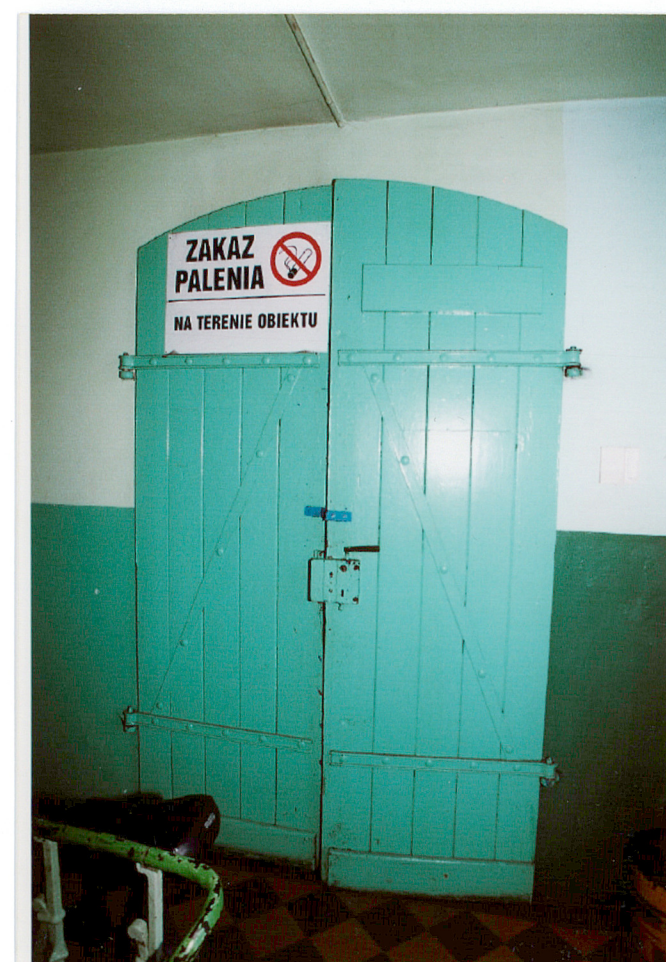
Fot. 13, 14, 15. Stolarka drzwiowa wewnątrz budynku

- czyszczenie i remont ścian
- dokonywanie na bieżąco kontroli pokrycia dachowego i więźby dachowej
- konserwację stolarki okiennej i drzwiowej
- wymianę zużytej instalacji z doprowadzeniem do obecnych wymogów warunków technicznych obiektu budowlanego
- doprowadzić do uprzątnięcia strychu ze starych mebli i innych sprzętów

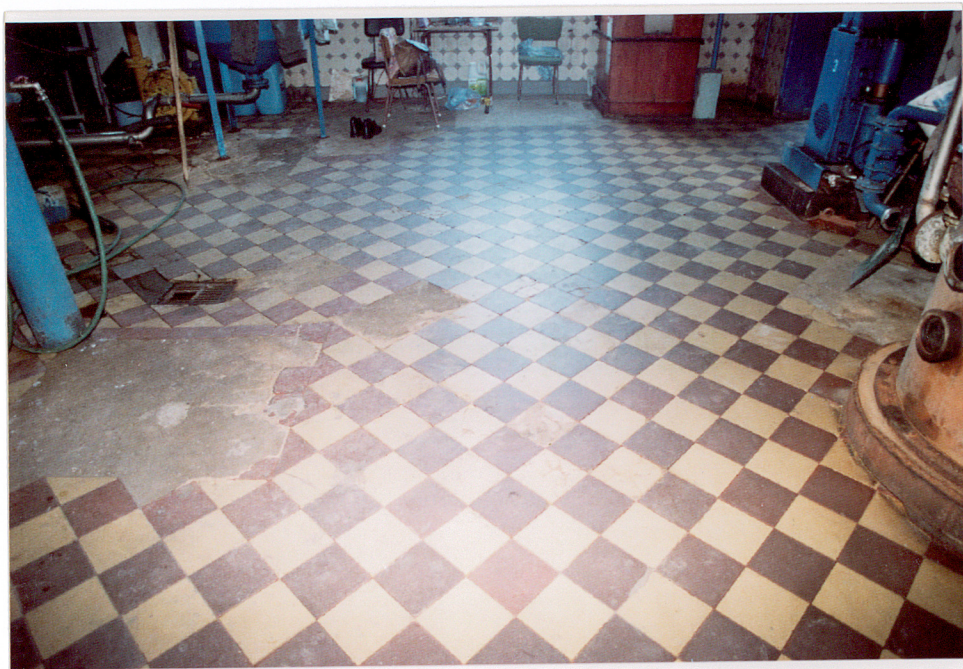
Podłogi, posadzki - posadzki ceramiczne w halach produkcyjnych, w pomieszczeniach pomocniczych i w piwnicach wylewki cementowe, w pomieszczeniu socjalnym współczesne płytki ceramiczne

Fot. 16. Posadzka wewnątrz obiektu.

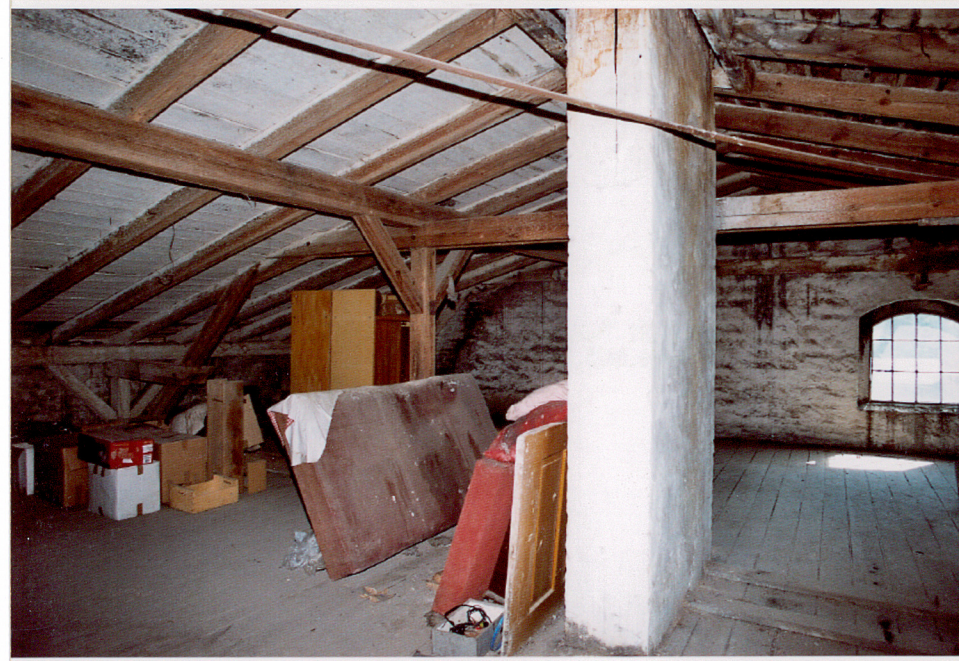
Wieżba dachowa - drewniana, o konstrukcji płatwiowo-kleszczowej, z dwoma stolcami, ze ścianką kolankową

Konstrukcje dachowe stan średni naturalne zużycie, strych wymaga uporządkowania - opróżnienia

Fot. 18, 19. Widok więzby dachowej.
