1. Obiekt BUDYNEK MIESZKALNY DYREKTORA I BIURA KOPALNI OB.
OSRODEK ZDROWIA KOPALNI GOTTWALD REJON GOTTWALD

2. Czas powstania
1910 - 1911 r.

3. Miejscowość
KATOWICE-DAB

2. Budynek mieszkalny dyrektora i biura kopalni.

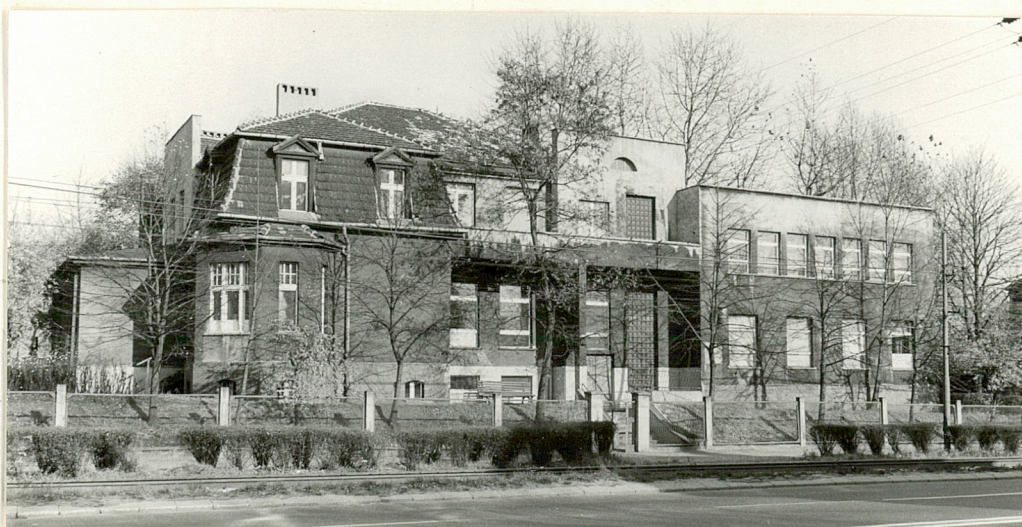
Widok obiektu od strony
ul. Dzierżyńskiego

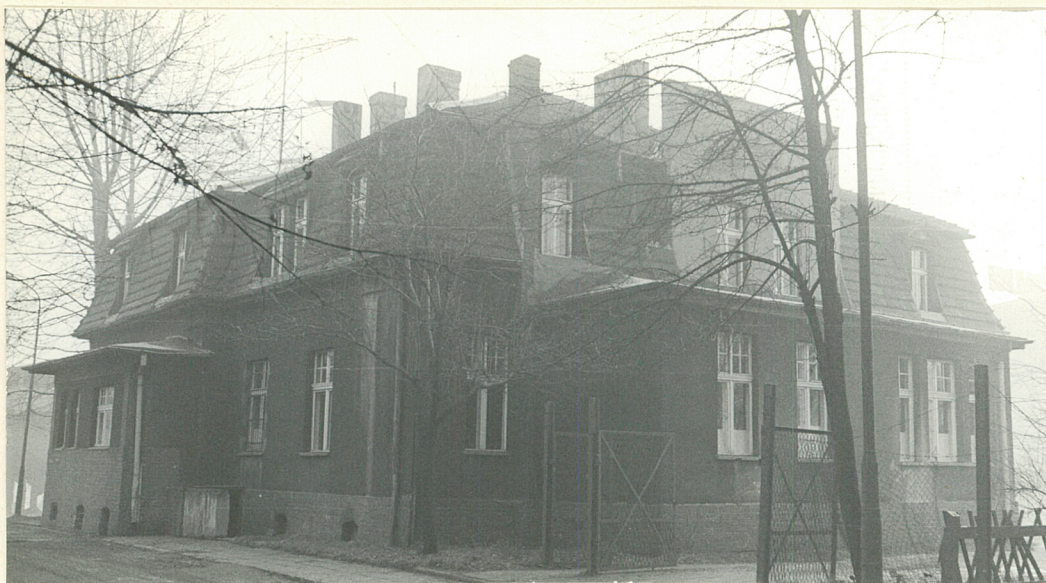
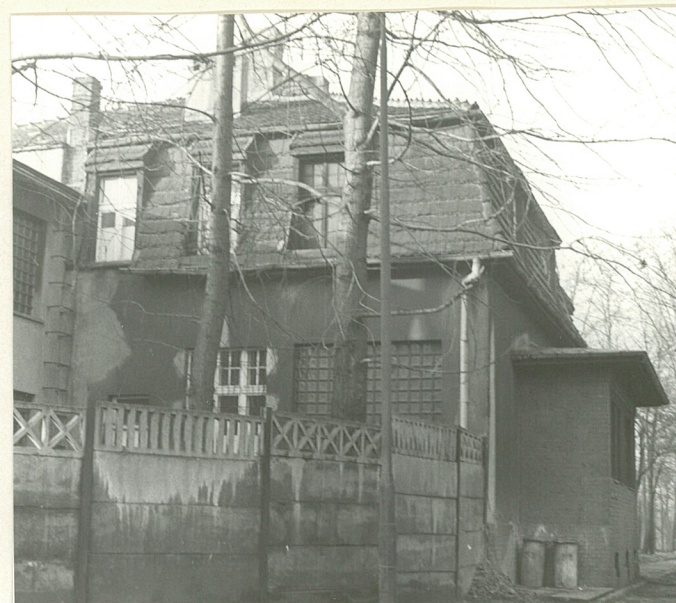
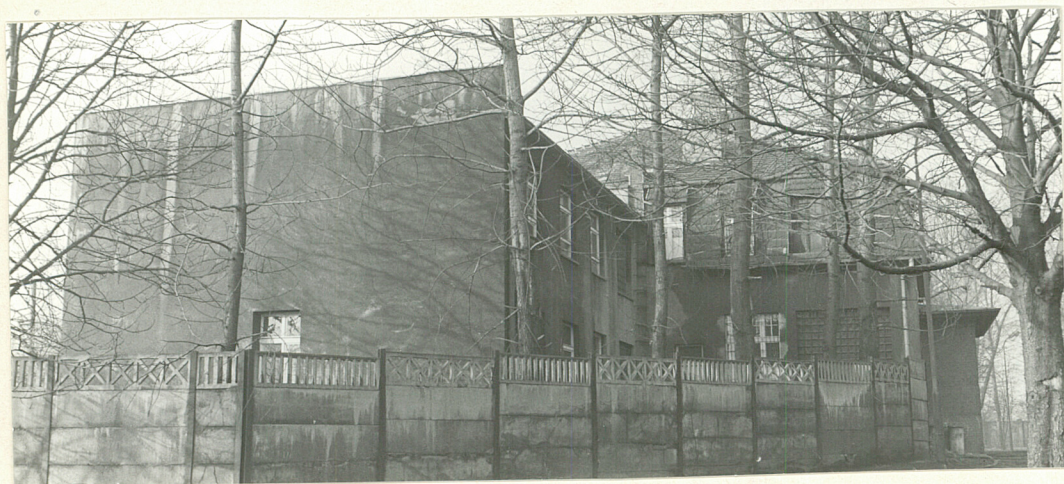
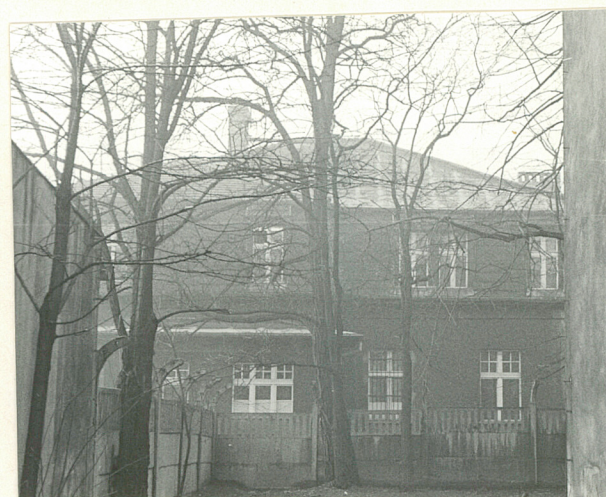
W elewacji zachodniej jednokondygnacyjna dobudówka została wizualnie przedłużona wzwyż przez dobudowanie prostej ściany /podobnej jak nad wejściem w elewacji południowej/, w licu budynku z dwoma oknami doświetlającymi pomieszczenia poddasza. Elewacja północna, jako tylna, jest mniej atrakcyjna wizualnie. Przy wejściu do kotłowni przybudówka. Okna poddasza prostokątne z naczółkiem. Elewacja wschodnia części dobudowlanej prosta, gładka z jednym oknem, z prawej strony widoczna część byłego obiektu mieszkalnego.

Elewacja północno – zachodnia
 Elewacja wschodnia
 Fragment elewacji wschodniej
 Elewacja północna
