KARTA EWIDENCYJNA ZABYTEKÓW
ARCHITEKTURY I BUDOWNICTWA

BUDNEK ADMINISTRACYJNY - folwark

2. Czas powstania
1897 rok

ORNONTOWICE

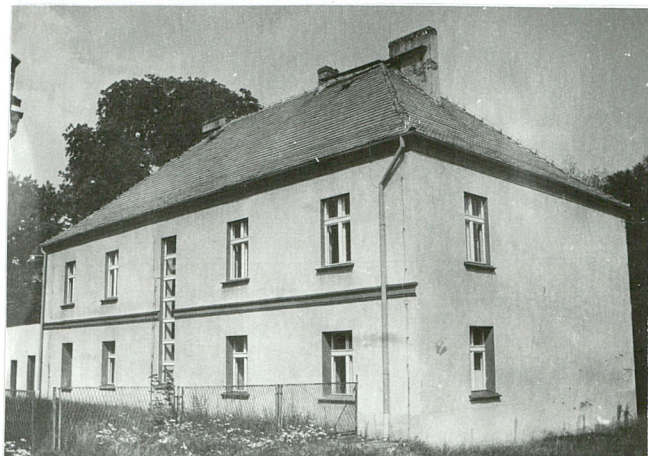
1. widok ogólny

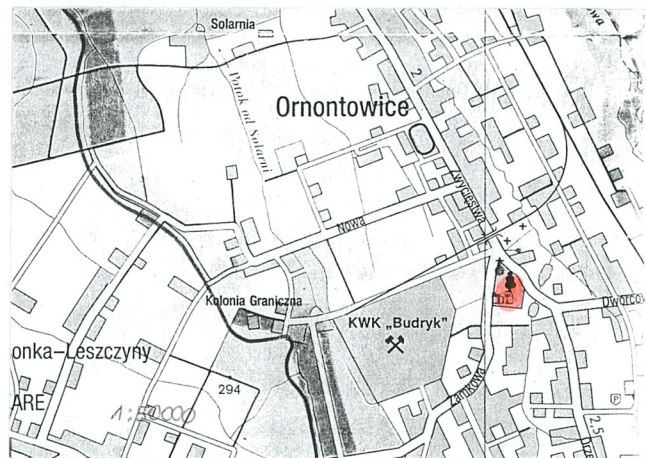
2. orientacja

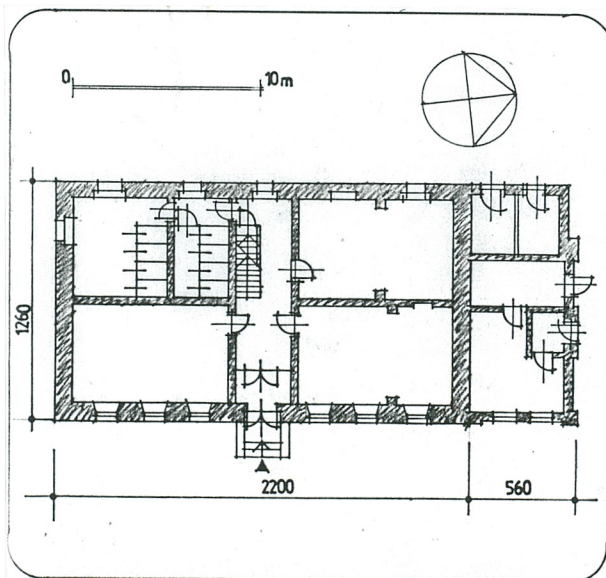
3. rzut

Rzut - budynek na rzucie prostokąta, dwutraktowy

Wnętrze - układ wnętrza symetryczny. W osi poprzecznej korytarz z klatką schodową na wprost wejścia. Po obu stronach korytarza pomieszczenie dostępne z korytarza. Brak wystroju.

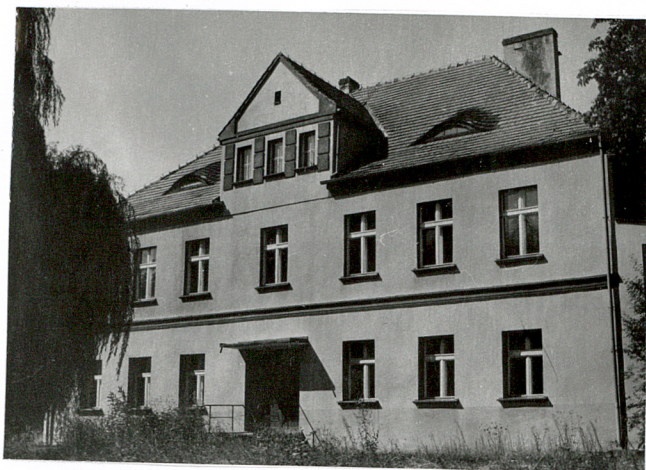
Elewacja wschodnia - frontowa - siedmioosiowa - na osi środkowej wejście do budynku. Kondygnacje parteru i piętra oddzielone gzymsem. Na osi środkowej w partii dachu trójkątny szczyt. Lico elewacji gładko tynkowane, jedynie w szczycie w polach między oknami pionowe lizeny z boni z tynku. Szczyt obramowany profilem wykonanym w tynku.

- 4 - elewacja wschodnia
- 5 - elewacja zachodnia
- 6 - elewacja południowa
- 7 - szczyt w elewacji wschodniej
- 8 - okna

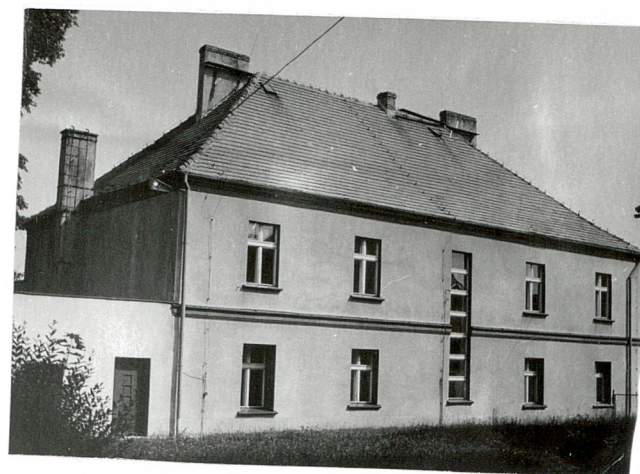
5

Elewacja zachodnia - pięcioosiowa. Na osi środkowej okno doświetlające klatkę schodową, biegnące przez obie kondygnacje. Kondygnacje parteru i piętra oddzielone gzymsem. Ściany gładko tynkowane

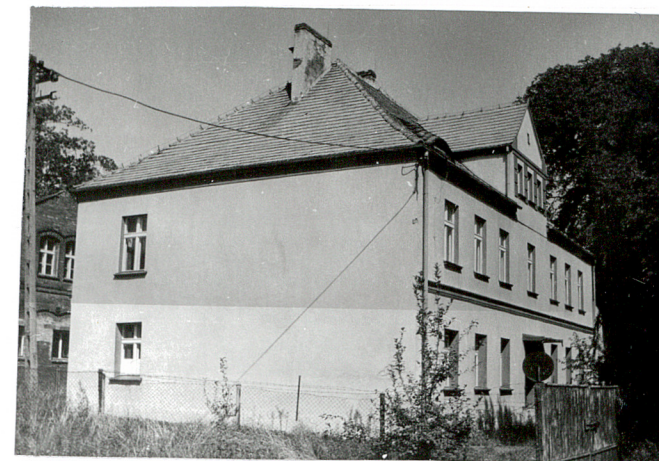
6

Elewacja południowa - jednoosiowa, gładka, bez podziałów

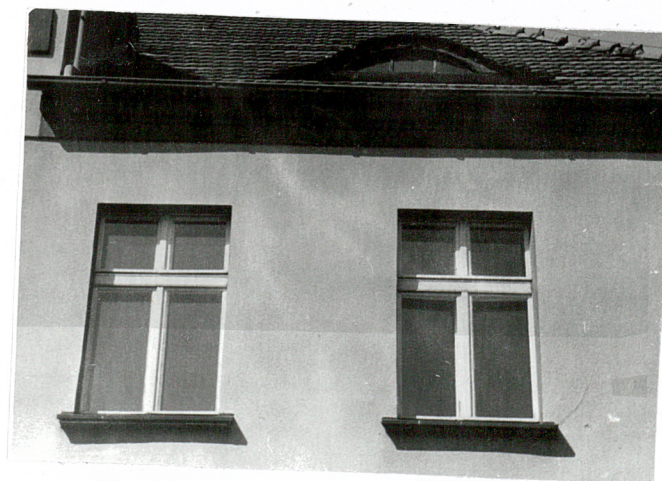
8

Okna - w parterze budynku - okna drewniane, skrzynkowe, dwudzielne, dwupoziomowe; okna szczytu poddasza - drewniane, skrzynkowe, dwudzielne, dwupoziomowe - mniejsze okno doświetlające klatkę schodową od zachodu jednodelne, siedmio poziomowe

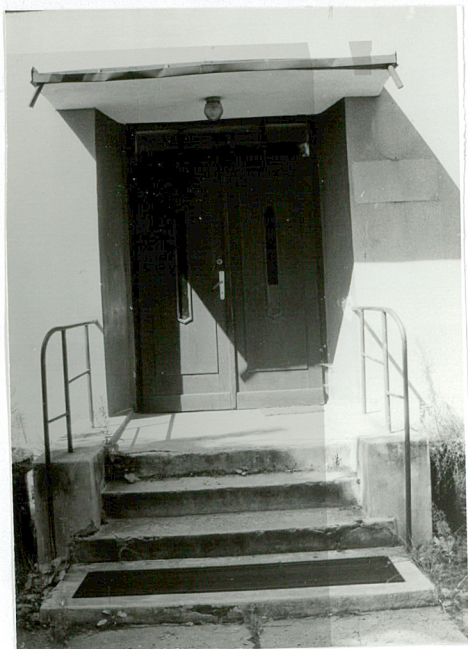
Drzwi - drzwi zewnętrzne - główne wejściowe - współczesne, drewniane, dwuskrzydłowe, płytowe, częściowo szklone, prostokątne, na zawiasach czopowych, z niewielkim prostokątnym nadświetłem; drzwi mają nałożone dekoracyjne profile drewniane na lico; w przybudowanej do budynku parterowej kubaturze - jedne drzwi oryginalne - z drewnianymi ościeżami z dekoracją snycerską, drewniane, jednoskrzydłowe, deskowe (deski pionowe), styki profilowane, widoczne trzy rzędy ówieków metalowych, u dołu drzwi dekorowane listwą; zawiasy pasowe, kształtowane dekoracyjnie; oprawa zamka - ślusarstwo dekoracyjne; pozostałe drzwi zewnętrzne - współczesne, stalowe; drzwi we wnętrzu - współczesne, drewniane, płycinowe, jednoskrzydłowe, prostokątne, na zawiasach czopowych

- 9 - wejście w elewacji wschodniej
- 10 - drzwi w dobudówce
- 11 - sytuacja

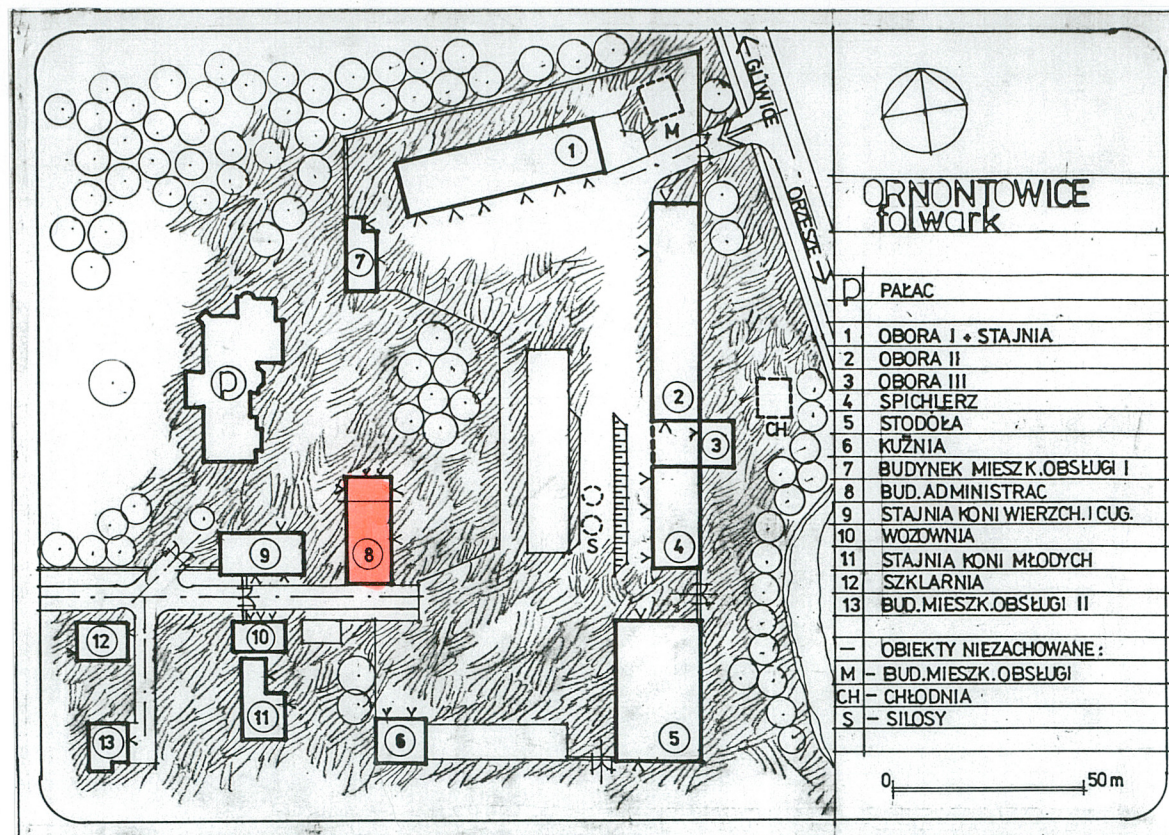
11

Sytuacja - budynek w zespole folwarku, położonego w centrum wsi, po zachodniej stronie drogi Orzesze-Gliwice. Budynek ulokowany jest po zachodniej stronie głównego placu gospodarczego folwarku, osią podłużną skierowany na północ-południe
