1. Obiekt zabytkowy

Kostnica murowana (przy murze cmentarnym)

MIASTO CIECHANÓW, C.P.

Ligota

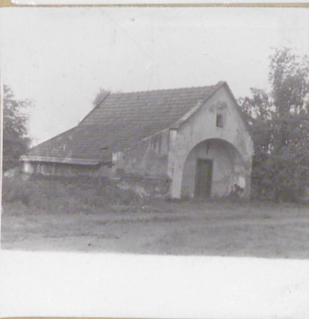
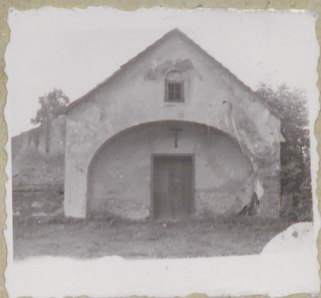
31. Szkic sytuacyjny, plan schematyczny, uwagi opisowe, fotografia

Kościelnica murowana, cegły, potynkowana  
we wnętrzu sufity. Elew. frontowa z wejściem  
prostopadłym i ozdobiona płycinami namalowanymi  
półkolistymi. Dach dwuspadowy kryty dachówką.  
Bibliografia E. Dmoch - Gutowski i Maciej  
Gutowski. Katal. nek. i p. w Polsce  
wielkopolskiej. Now. Wielki  
Kielce 1953. str. 80.
