1. Obiekt zabytkowy

Dwór murowany

M. CZECHOWICE-D.
Ligota

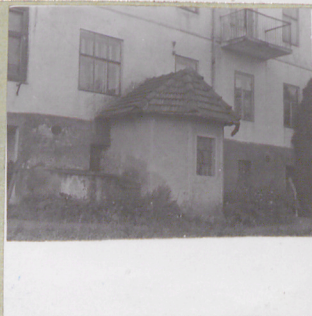
skala: 1:100

Dwór murowany z cegły i piły ukonwany. Parto-
rowy z użytkowym poddaszem. Podpiwniczony.
Stół parterze układ dwustronny z sienią przelotową
na ośi. Od strony cewacji zaś na ośi sieni damskiej
zucydował się ganeczek. Obecnie pozostały po nim
dwie bregowe schody kamienne, pod którymi znajduje
się półkoliste zamknięte wejście do piwnicy.
