KARTA EWIDENCYJNA ZABYTEKÓW
ARCHITEKTURY I BUDOWNICTWA

BUDYNEK MIESZKALNO-USŁUGOWY

Mikołów
Rynek 14

DOM MIESZKALNO USŁUGOWY
RYNEK 14

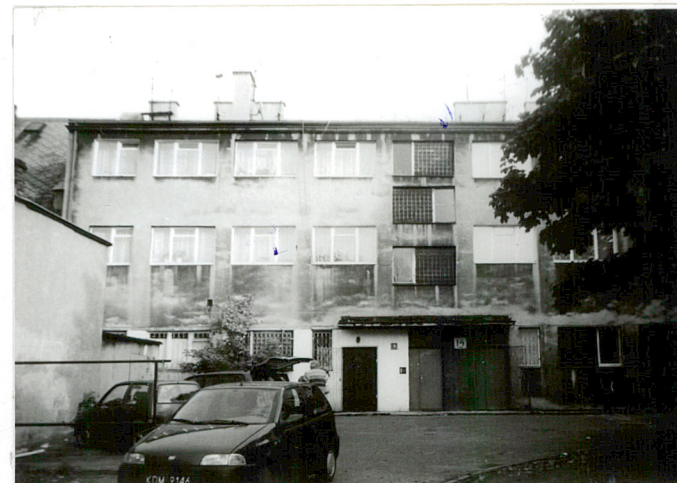
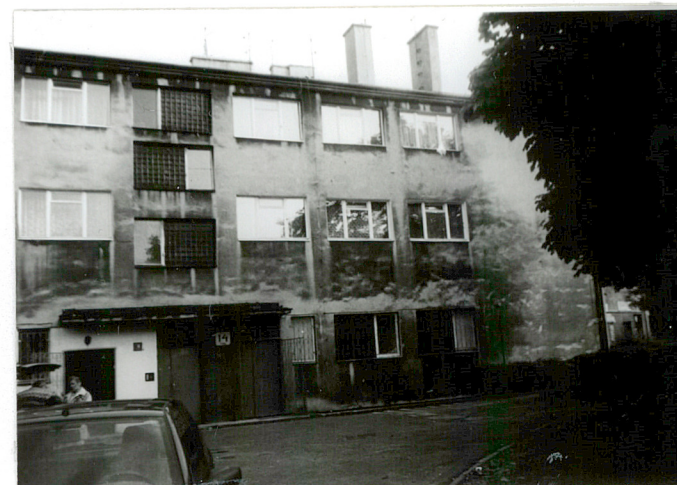
ELEWACJA ZACHODNIA

Elewacje zachodnia (tylna) - ośmioosiowa, w osiach rozmieszczone duże, współczesne okna. W osiach czwartej i piątej w parterze - drzwi wejściowe z zadaszeniem. W osi piątej ponadto okna klatki schodowej.

Elewacje tylne - współczesne (lata sześćdziesiąte i siedemdziesiąte), proste, pozbawione wystroju

<p>20. Najpilniejsze postulaty konserwatorskie</p> <ul style="list-style-type: none"> pozostawienie zachowanej części budynku w niezmienionej formie, szczególnie dotyczy to elewacji frontowej budynku podniesienie estetyki elewacji części współczesnej (np. przebudowa strefy wejściowej, likwidacja dysharmonizującego zadaszenia itp.) i otoczenia wykonanie analizy historyczno-urbanistycznej, mającej na celu ustalenie dawnego przebiegu granic parceli - odzwierciedlenie tego przebiegu w terenie (np. mała architektura, kubatura)

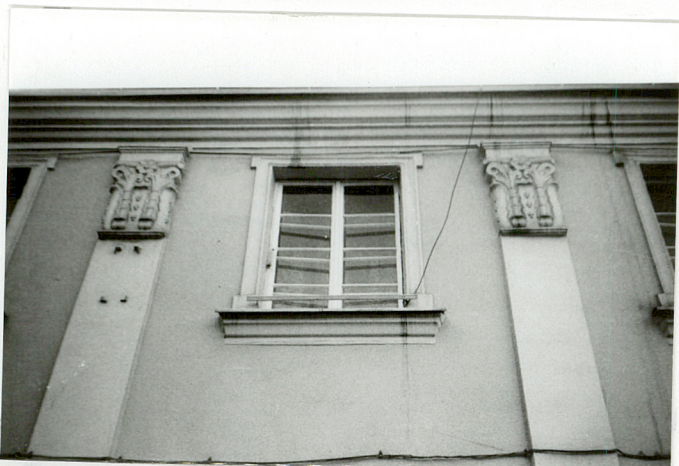
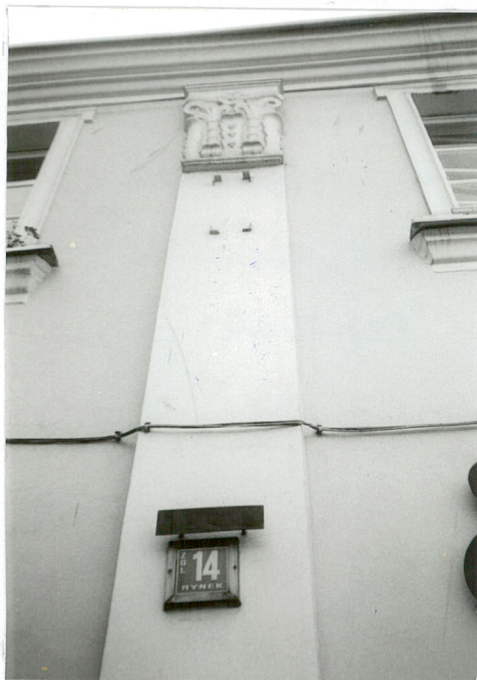
WYSTRÓJ ARCHITEKTONICZNY ELEWACJI FRONTOWEJ

Elewacja wschodnia (od strony Rynku) - czteroosiowa; w osiach rozmieszczone w parterze duże, zamknięte „oslim grzbietem”, witryny; w parterze prostokątne okna. Elewacja tynkowana (tynk gładki), z wystorjem architektonicznym: pilastry pomiędzy oknami (cztery sztuki), zakończone ozdobnymi głowicami, szeroki, profilowany gzyms wieńczący, ponad nim wysoki, spadzisty dach

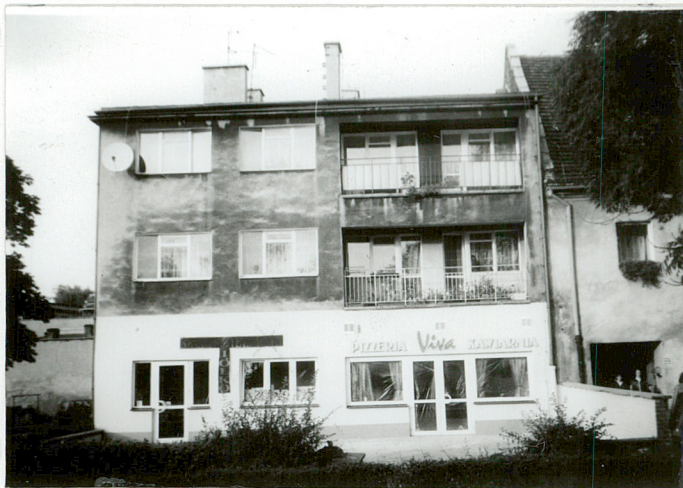
ELEWACJA POŁUDNIOWA

Elewacja tylna (południowa) - czteroosiowa - w osiach pierwszej i drugiej na pierwszym i drugim piętrze duże współczesne okna. W osiach trzeciej i czwartej na pierwszym i drugim piętrze - loggie z przeszkleniami i oknami balkonowymi. W parterze współczesne witryny lokali handlowych - umieszczone w osiach okien górnych

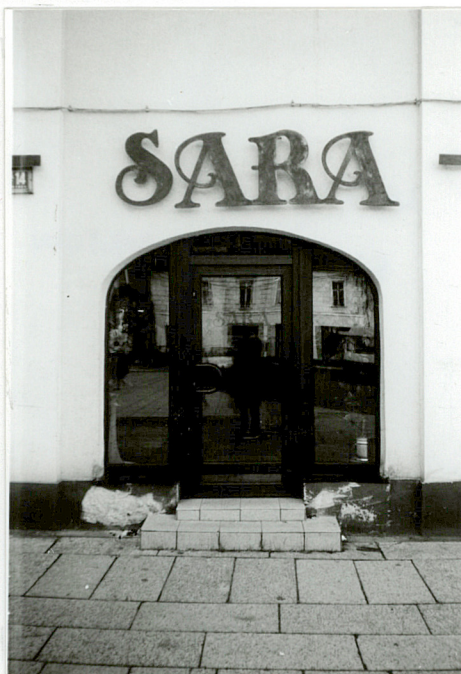
WITRYNA W ELEWACJI FRONTOWEJ

Okna - od frontu - odtworzone w czasie remontu, prostokątne, zakończone prosto, dwudzielne, trójpoziomowe, ujęte w profilowane obramienie; witryny w parterze wykonane z PVC według zachowanego kształtu (zakończone tzw. oślim grzbietem). W elewacji tylnej - duże, prostokątne współczesne przeszklenia w pomieszczeniach mieszkalnych (trójdzielne), okna klatki schodowej - niewielkie, prostokątne. Od południa podobne okna w części mieszkalnej, dodatkowo okna balkonowe, wychodzące na loggie ze stalowymi barierkami. W parterze drzwi i witryny lokali sklepowych - współczesne, proste, wykonane z PVC

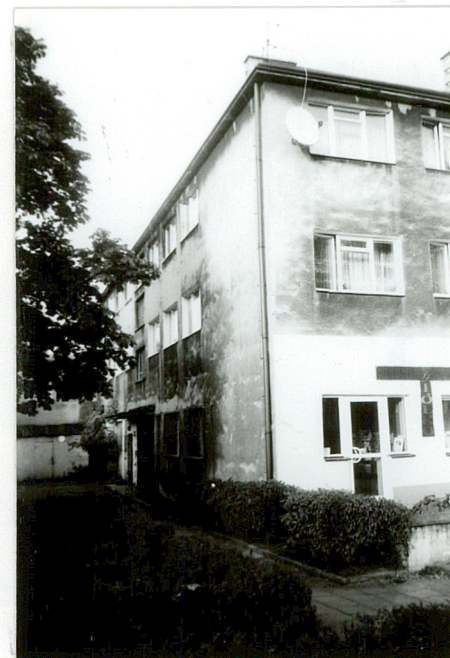
NAROŻNIK POŁUDNIOWO-ZACHODNI BUDYNKU

Wieżby dachowe - w zachowanej części frontowej - wysoki dach o spadku w kierunku rynku, na konstrukcji drewnianej, krokwiowo-płatwiowo-słupowej, kryty dachówką. W narożniku południowo-zachodnim o nachyleniu jak połać dachowa. Od strony budynku Rynek 13 i 15 - murki ogniowe. Kominy murowane, proste w formie. W pozostałej części płaski stropodach żelbetowy, kryty papą

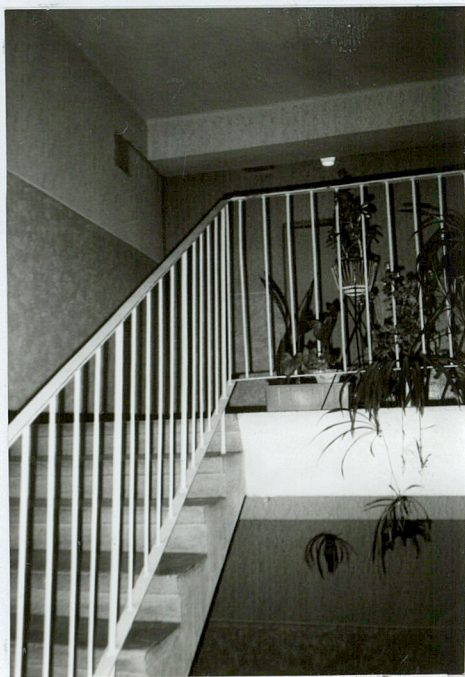
FRAGMENT KLATKI SCHODOWEJ

Schody - wewnętrzne - znajdują się części współczesnej, dwubiegowe, powrotne, o konstrukcji żelbetowej, wykonane z lastrika, ze stalowymi barierkami
