KARTA EWIDENCYJNA ZABYTEKÓW
ARCHITEKTURY I BUDOWNICTWA

3963

KOŚCIÓŁ PARAF. PW. ŚŚ. WITA, MODESTA I KRESCENCJI

PIETROWICE
WIELKIE

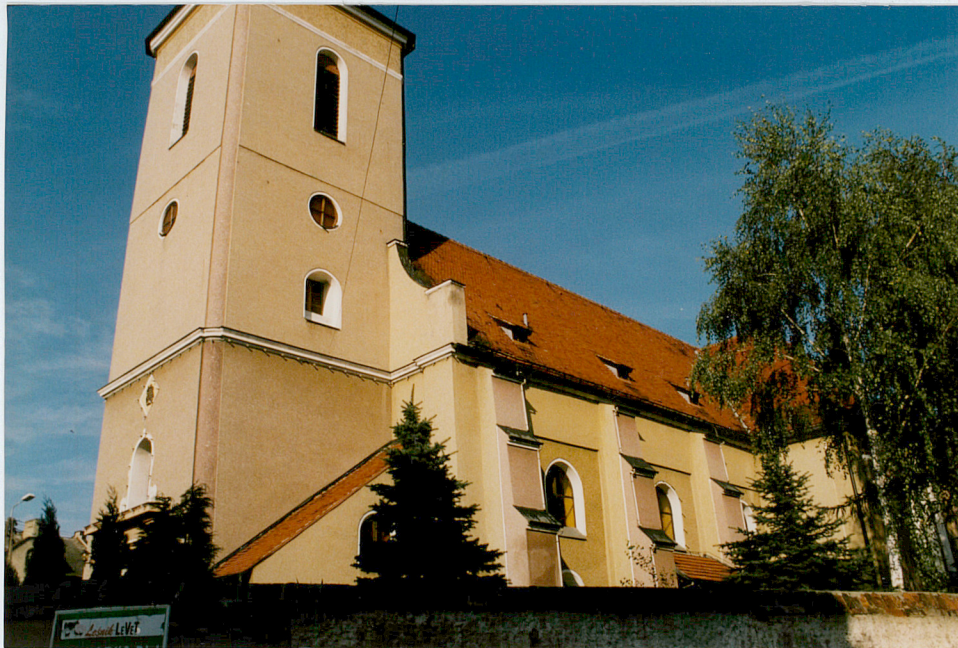
- 2. Fragment zach. elew. pd..
- 3. Widok kościoła od pd.
- 4. Elewacja wsch.
- 5. Część prezbiterialna od [pn.

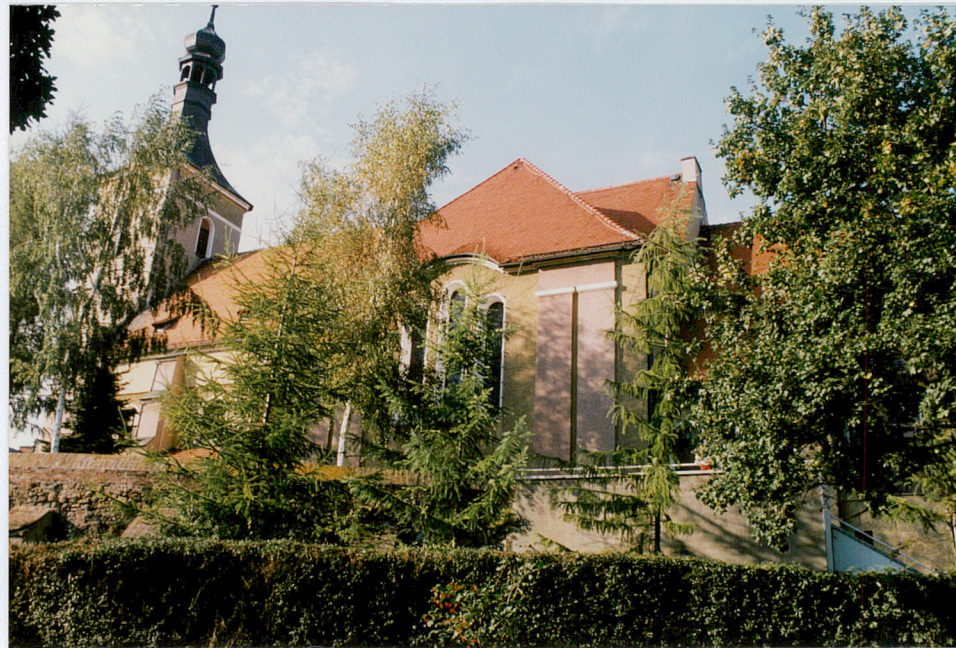
3.

Elewacja pd. – wydłużona, wieloelementowa i rozczłonkowana, szczególnie w części wsch.; 3-osiowa nawa, z regularnym rytmem ujednoliconych otworów okiennych, rozczłonkowana prostymi szerokimi podziałami ramowymi i 3-uskokowymi przyporami, ujęta jest od zach. wieżą i poprzedzająca ją jednoosiową przybudówką klatki schodowej, od wsch. ramieniem transeptu; w osi zach. nawy dwie kond. okien – dolny okulus oświetla przestrzeń pod nawą muzyczną; w osi środkowej wbudowana wtórnie kaplica Ogrójcowa, zasłonięta pulpitowym daszkiem; w oś wsch. wbudowana niska 2-osiowa zaokrąglona kruchta boczna; ściana transeptu skomponowana symetrycznie, ujęta w parę szerokich pilastrów z wspólnymi nasadnikami, w części środkowej 3-osiowa, z 3-ma smukłymi oknami, z których środkowe nieco wyższe; elewacja zwieńczona profilowanym gzymsem, wyłamanym odcinkowo ku górze nad środkowym otworem okiennym; 3-osiowa przybudówka aneksu przesłania prawie całkowicie elewację prezbiterium, której widoczny fragment, z prostymi podziałami ramowymi, przepruty smukłym otworem okiennym, zamknięty 2-uskokową narożną przyporą; w dekoracji elewacji wykorzystano kontrast dwóch rodzajów tynków – gładkich jaśniejszych tynków ram i ciemniejszych grubo nakrapianych tynków powierzchni ścian.

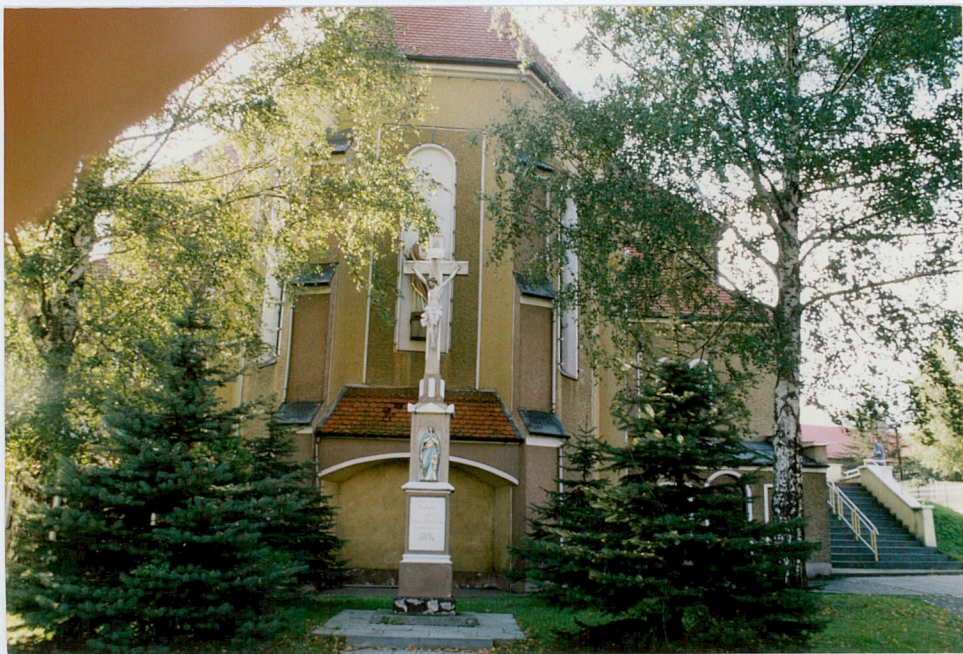
4.

Elewacja wsch. – smukła, ściśle symetryczna, dośrodkowa, malownicza kompozycja, piętrzących się ku górze brył, kulminujących w środkowej ścianie apsydy prezbiterialnej, zwieńczonej wyniosłą trójkątną połacią dachową; apsyda prezbiterialna trójboczna, rozczłonkowana narożnymi ukośnymi 3-uskokowymi przyporami, sięgającymi pasa podgzymsowego i ujednoliconymi smukłymi otworami okiennymi, ze środkową blendą, akcentującą środek kompozycji; ściany boczne przypór, podobnie jak tynkowy pas podgzymsowy gładko tynkowane, stanowią kontrast z nakrapianymi ciemniejszymi tynkami powierzchni ścian; ściana środkowa apsydy pogrubiona w przyziemiu do

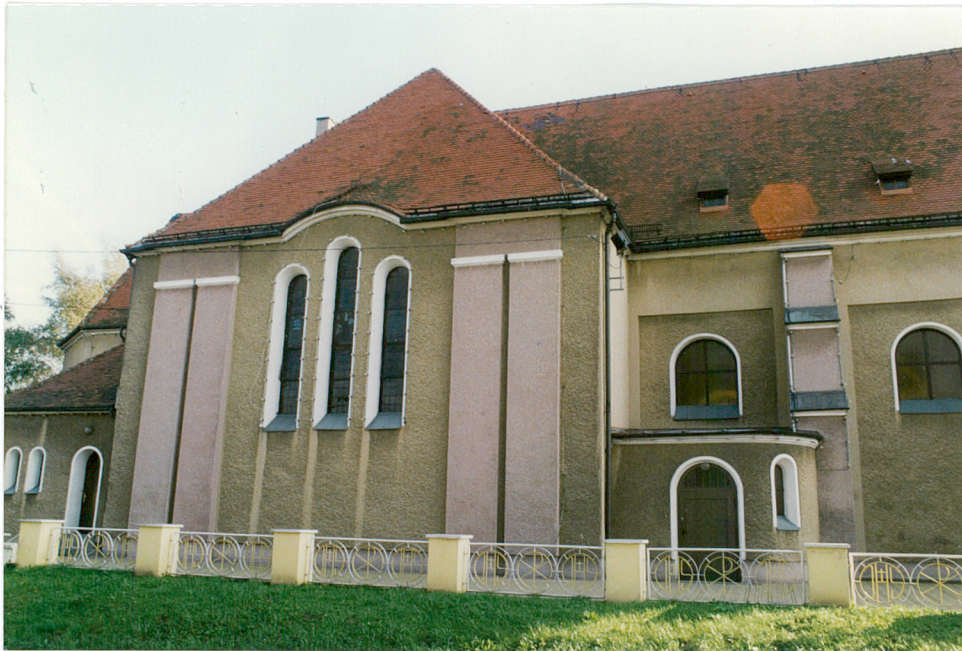
Elewacja pn. – kompozycja identyczna jak w elewacji przeciwległej, z wyjątkiem braku kaplicy w przeszle środkowym nawy i przybudówki przy ścianie wieży.

6. Środkowy fragment elewacji pn.

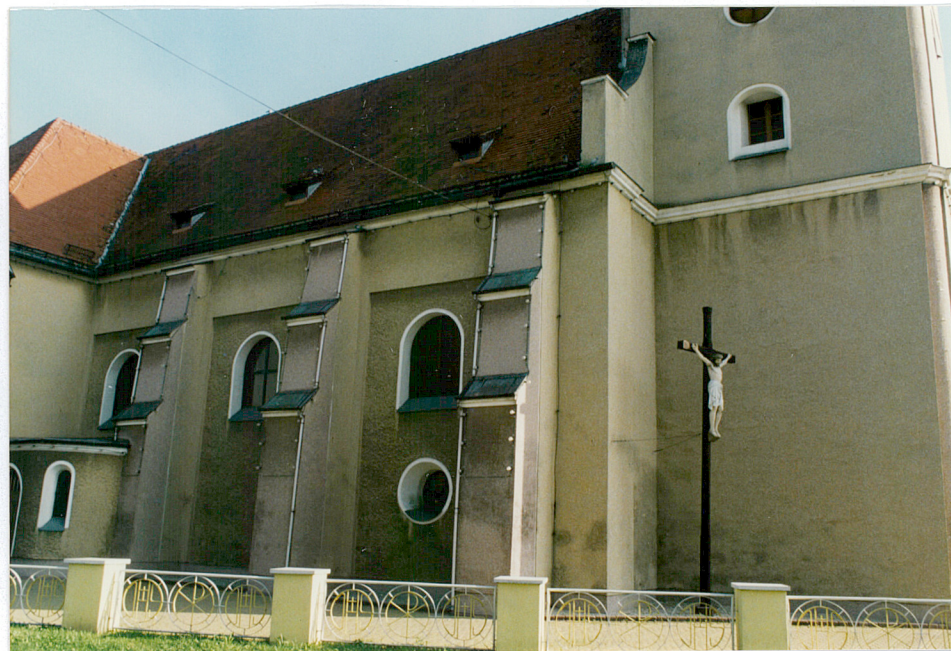
7. Elewacja pn. nawy i wieży

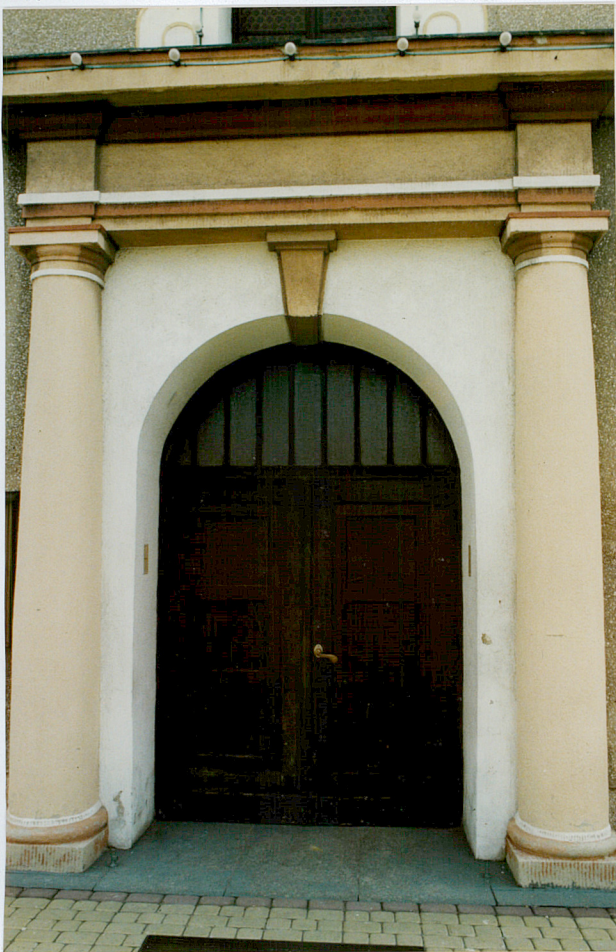
Otwory drzwiowe zewnętrzne. Główne wejście kościelne zlokalizowane na osi środkowej fasady; otwór w kształcie prostokąta stojącego z pełnołukowym zamknięciem, ujęty w kolumnowy portal, ze zwieńczeniem w formie pełnego belkowania; drzwi 2-skrzydłowe drewniane ramowo-płycinowe, prostokątne, z nadświetlem, dzielonym pionowymi listwami. Wnętrze kościelne dostępne także pośrednio przez dwa identyczne otwory krucht bocznych (prostokąty zamknięte pełnołukowo, z jednoskrzydłowymi drzwiami prostokątnymi, opierzanymi w skrzydłach dekoracyjnym układem klepek, z nadświetlami dzielonymi pionowymi listwami) i dwa otwory aneksów (otwory i drzwi analogiczne, tylko smuklejsze w proporcjach) oraz drzwi klatki schodowej – jednoskrzydłowe, ramowo-płycinowe, opierzone listwami w pionie, umieszczone w przysadzistym otworze z prostym zamknięciem. Przybudówki przyziemia nie skomunikowane z żadnym innym wnętrzem kościelnym, dostępne z zewnątrz przez osiowe smukłe otwory wsch. z pełnołukowymi zamknięciami, wypełnione jednoskrzydłowymi drzwiami prostokątnymi, opierzanymi dekoracyjnym zygzakowatym układem klepek, w zamknięciach nadświetla dzielone listwami pionowymi.

- 8. Portal wejścia głównego.
- 9. Kartusz z datą budowy wieży.
- 10. Helm wieży
- 11. Wnętrze – widok ku prezbiterium.

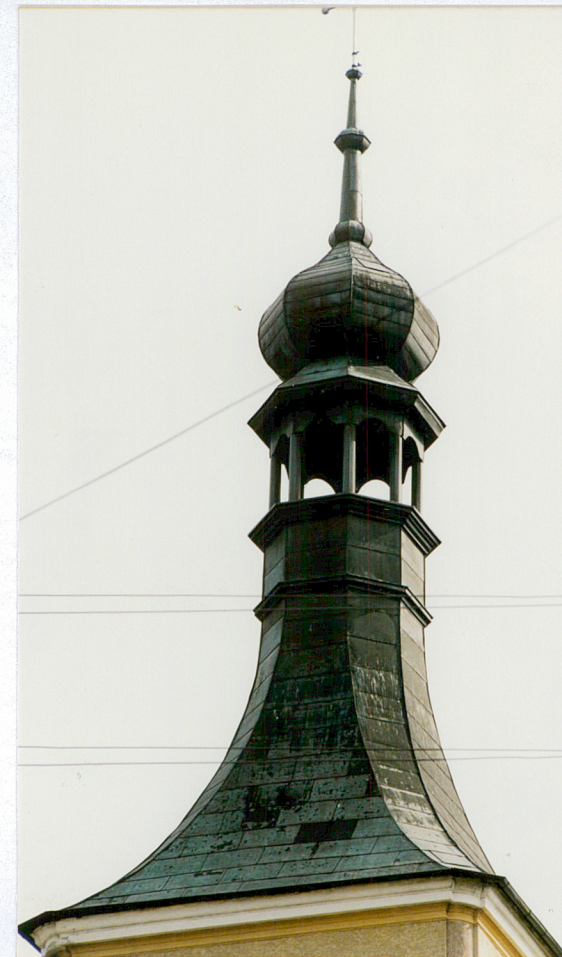
10.

Pokrycie dachowe. Dachy nawy, transeptu i prezbiterium oraz kaplicy Ogrójcowej i klatki schodowej kryte ceramiczną dachówką karpiówką, kładzioną podwójnie „w koronkę”; hełm wieży z pokryciem z blachy miedzianej; nad kruchtami bocznymi dachy papowe; niskie przybudówki wsch. z dachami krytymi blachą ocynkowaną.

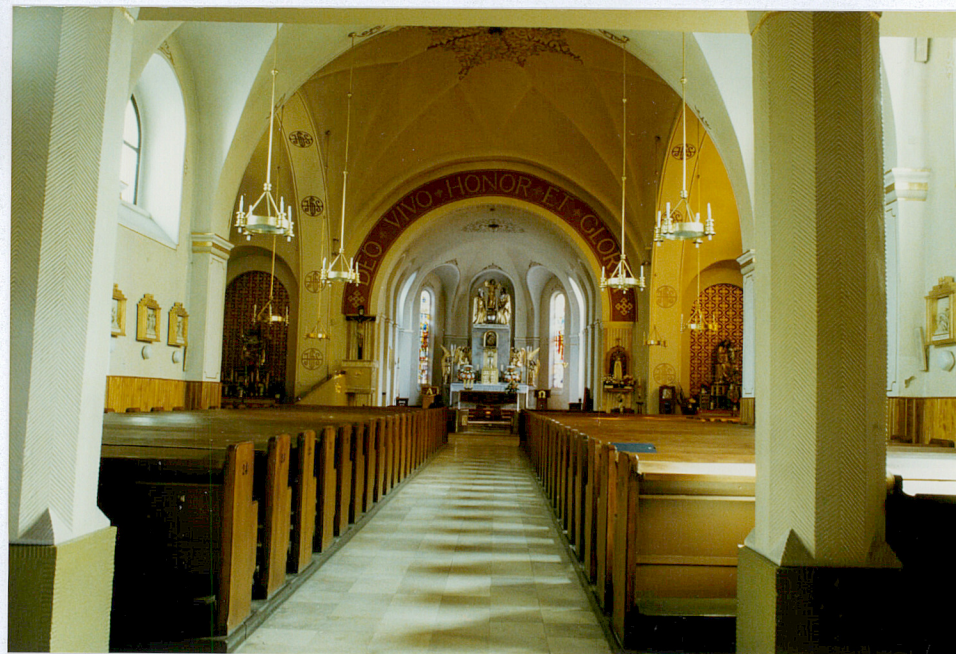
11.

WNĘTRZE. Duży kościół o obszernej, jasnej nawie, połączonej w monumentalnym, sklepionym gwieździście skrzyżowaniu z ramionami płytkiego transeptu. Za transeptem niższe i węższe sklepione prezbiterium o trójbocznym zamknięciu. Po obu stronach prezbiterium, połączone z nim przejściami aneksy. Ramiona transeptu połączone przejściami zach. z małymi kruchtami bocznymi. W zach. część nawy wbudowana empora muzyczna, wsparta na kamiennych 8-bocznych filarach. Pod emporą otwór wiodący do głównej kruchty zach. urządzonej w przyziemiu masywnej środkowej wieży. Wejście na emporę możliwe tylko z zewnątrz, przez osobną klatkę schodową. W części wsch. świątyni, poniżej poziomu tarasu ziemnego, na którym wzniesiona została większa jej część, umieszczone, nie skomunikowane z wnętrzem przybudówki kotłowni i kaplicy przedpogrzebowej.

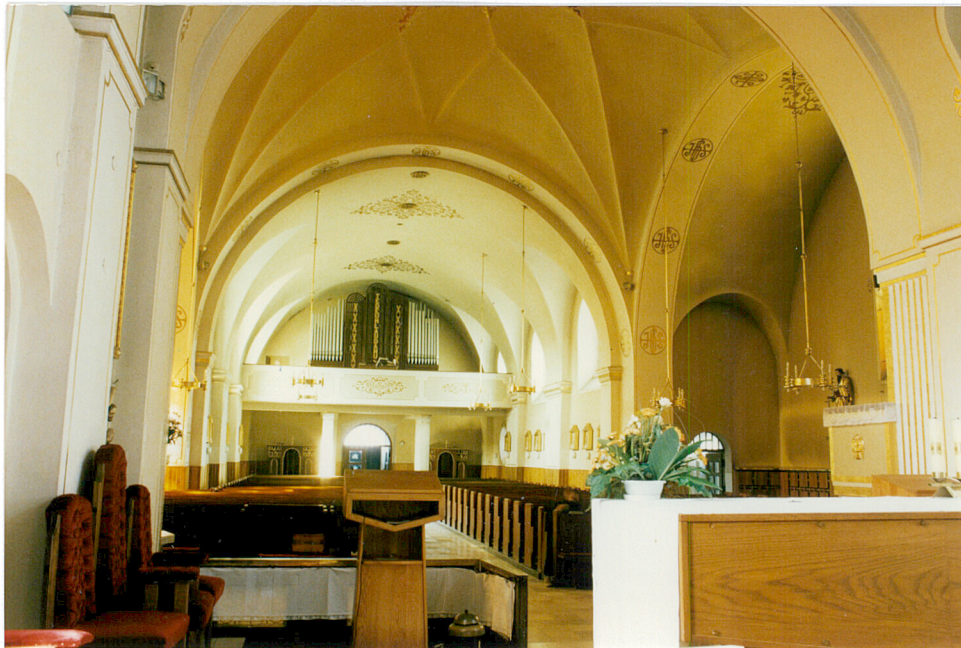
12. Wnętrze – widok ku emporze muz.

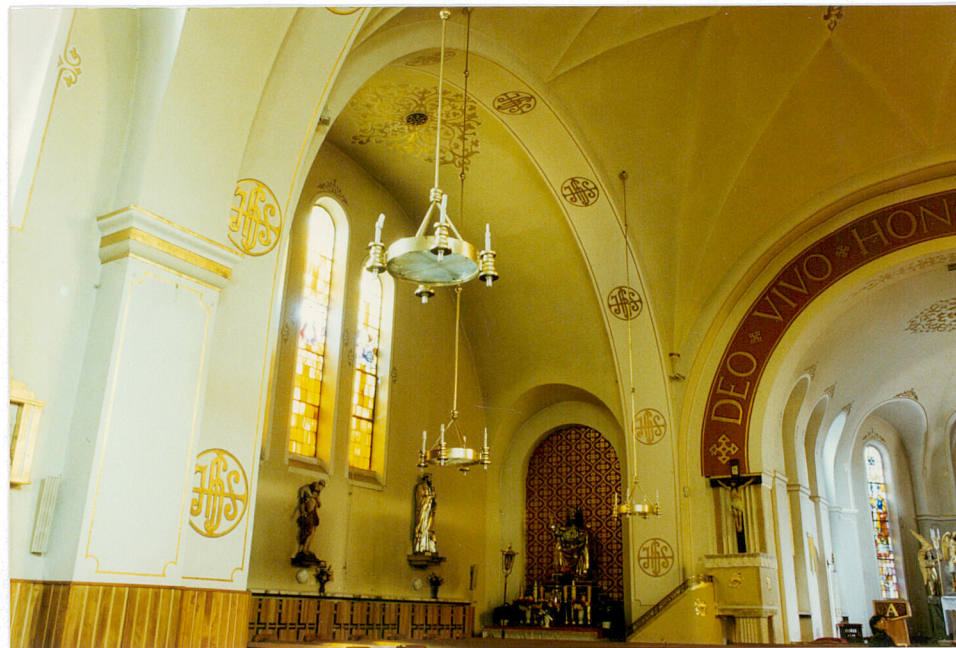
13. Pn. ramię transeptu.

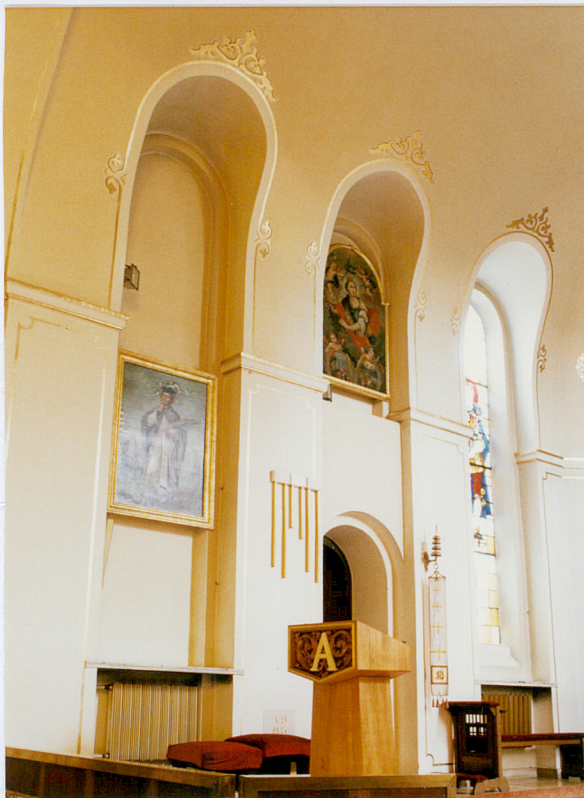
14. Ściana pn. prezbiterium.
 15. Sklepienie skrzyżowania.
 16. Sklepienie prezbiterium.
 17. Klatka schodowa.

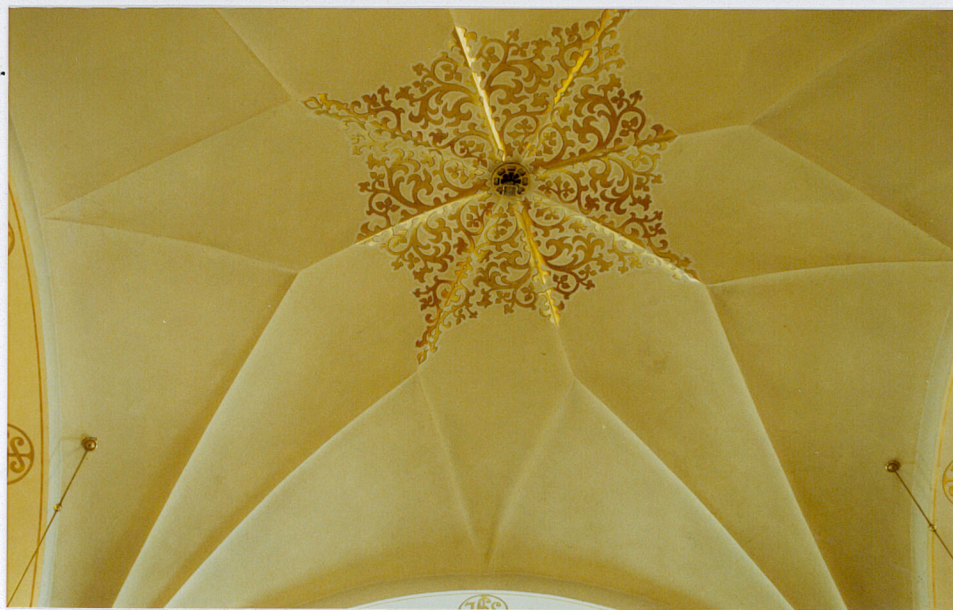
15.

Sklepienia i stropy. Nawa i prezbiterium sklepienie kolebką z lunetami: w nawie lunety ostre, w prezbiterium – okragłolukowe, płytkie ramiona transeptu nakrywa sklepienie kolebkowe na rzucie wydłużonego prostokąta; nad kwadratowym skrzyżowaniem naw rozpościera się sklepienie gwiaździste z wyciągniętymi szwami. Pomieszczenia pomocnicze – aneksy, kruchty, 2-ga kond. wieży – nakryte stropami drewnianymi belkowymi z tynkowanymi podsufitkami; w wyższych kondygnacjach wieży stropy nagie. Pomieszczenia w przyziemiu części wsch. (kotłownia i kaplica przedpogrzebowa) ze stropami masywnymi.

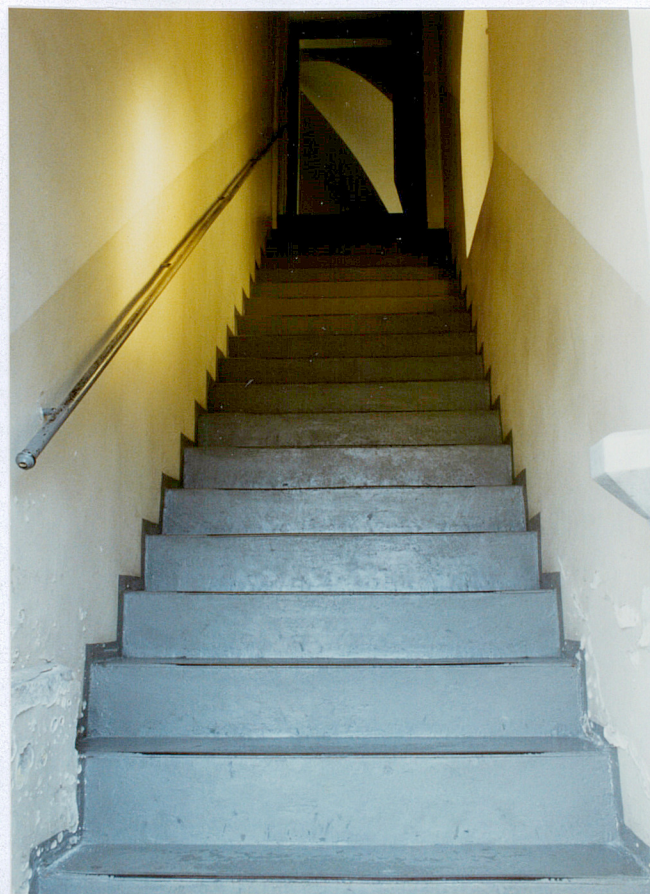
17.

Schody wewnętrzne. Schody wiodące na emporę muzyczną umieszczono w osobnej przybudówce klatki schodowej, którą wbudowano w narożnik między nawą i pd. ścianą wieży; schody jednobiegowe proste, betonowe, z metalową poręczą przy ścianie; na strych i wyższe kondygnacje wieży wiodą schody drewniane drabiniaste.
