1. Obiekt

Budynek mieszkalny

1891 r

MILÓWKA

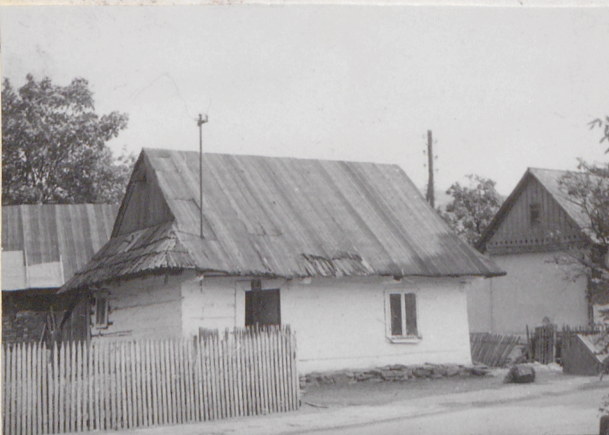
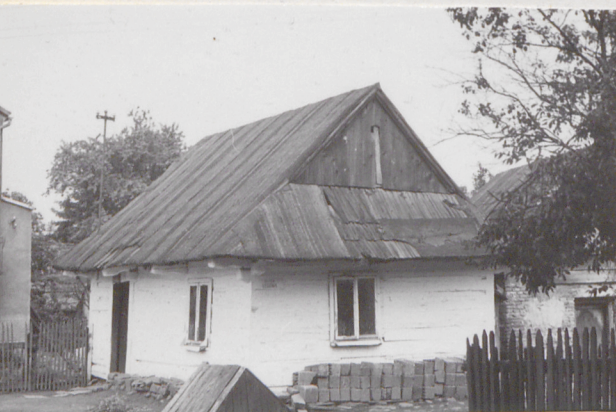
11 Zdjęcia, plan sytuacyjny, rzuty

autor zdjęć A. Jaklińska-Duola
data wykonania 24.08.80
miejsce przechowywania negatywów
