KOŚCIÓŁ FIL. P.W. ŚW. JANA CHRZCICIELA

BRUSIEK

Kościół filialny w Bruśku określa się, jako zbudowany "zapewne w 2 poł. XVII wieku, na miejscu wcześniejszego (?)". Gruntownie odrestaurowany w r. 1930.

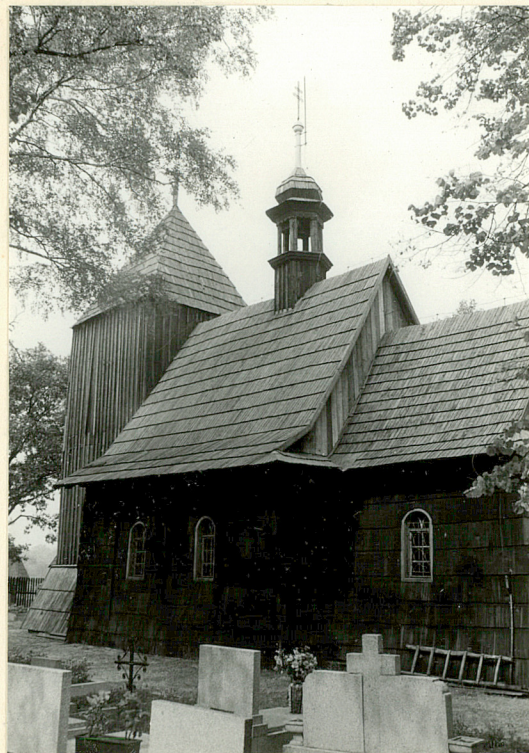
1. Widok ogólny od strony południowo-wschodniej.
2. Jedno z okien w ścianie południowej - okratowane.
3. Wnętrze nawy → widokna fragment stropu przy pd. ścianie.

**Otwory okienne** - zamknięte od góry łukiem odcinkowym, ale zbliżonym do półpełnego. Otwory od pd.strony 3 szt. (2 do nawy i 1 do prezbiterium) - okratowane od zewnątrz nowymi kratami spawanymi z drutu zbrojeniowego (fot.1). Okno do zakrystii od zewnątrz - ze starym okratowaniem z dwóch pionowych, szerokich płaskowników (fot.13). Wszystkie otwory okienne wypełnione są oknami drewnianymi, krosnowymi, pojedynczymi, osadzonymi jakby za (cieńszymi od ściany) węgarkiem, jednodzielnymi, o wykroju półkolistym. Okno do zakrystii i małe okno w prostym zamknięciu prezbiterium - jednopoziomowe, jednoskrzydłowe, w skrzydle 1 szczeblina pozioma szersza → odcina półkolistą zamknięcie, w którym dwie pojedyncze szczebliny w kształcie łuków odcinkowych tworzące z ramiakiem dwa ostrołuki, a pod tą szerszą szczebliną przeszklenie ujęte jest w szczebliną cienką krzyżową (fot.13). Okna 3 szt. od strony pd. - większe, wyższe, ze ślemieniem, dwupoziomowe, dwukwaterowe, ale tylko z dolnym skrzydłem rozwieranym; kwatera nad ślemieniem podzielona 2 szczeblinami pojedynczymi na dwa ostrołuki, a skrzydło podślemienne z szczebliną krzyżową dzielącą przeszklenie na 6 szyb /po 2 szt. w 3 poziomach/ (fot.1,2).

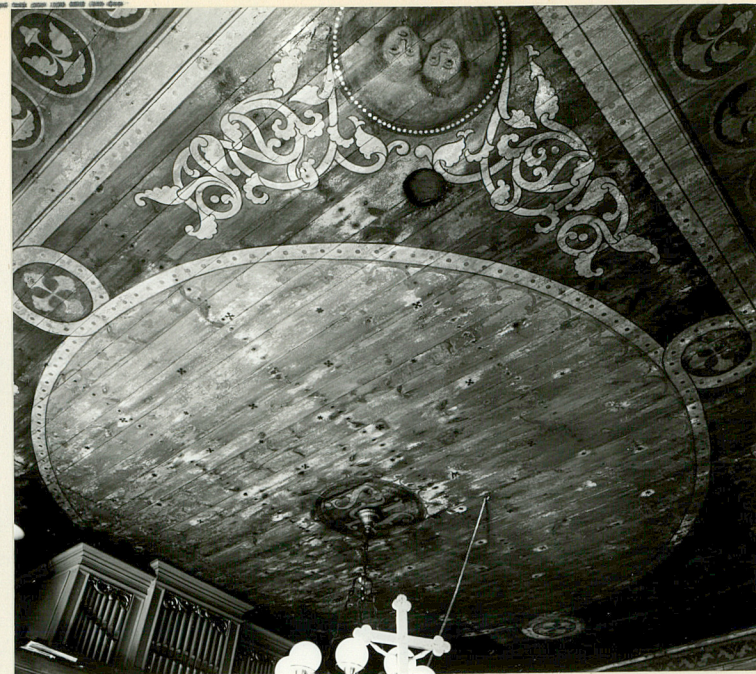
4. Wnętrze nawy → widok ogólny stropu.
5. Wnętrze nawy → widok na ścianę północną.
6. Wnętrze nawy → otwór drzwiowy w pn. ścianie.
7. Skrzydło drzwiowe z śladami po dawnej kratownicy.

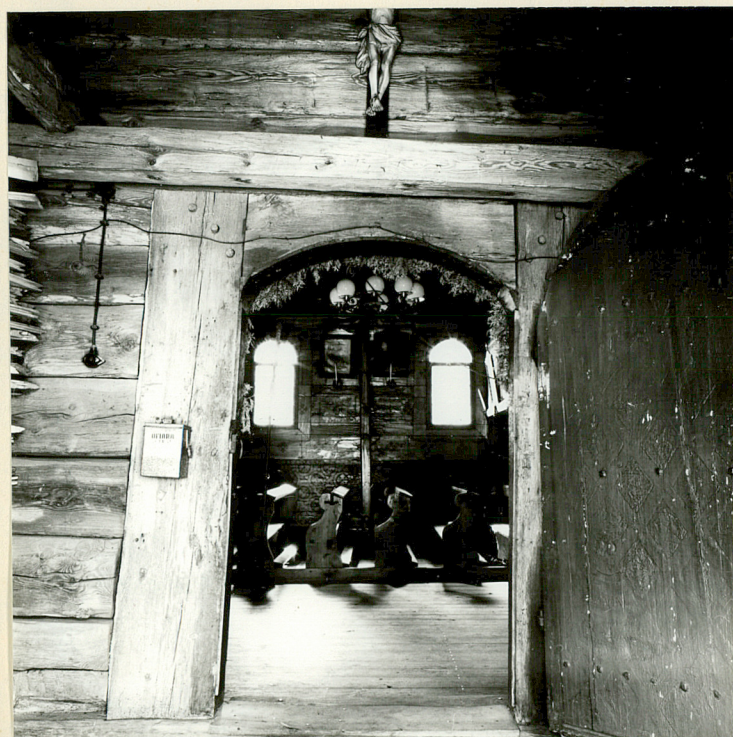
8. Drzwi j.w. → zamek skrzynkowy - duży.
9. Drzwi j.w. → klamka i szyldzik od strony przedsionka.
10. Widok ogólny skrzydła drzwiowego od strony przedsionka.

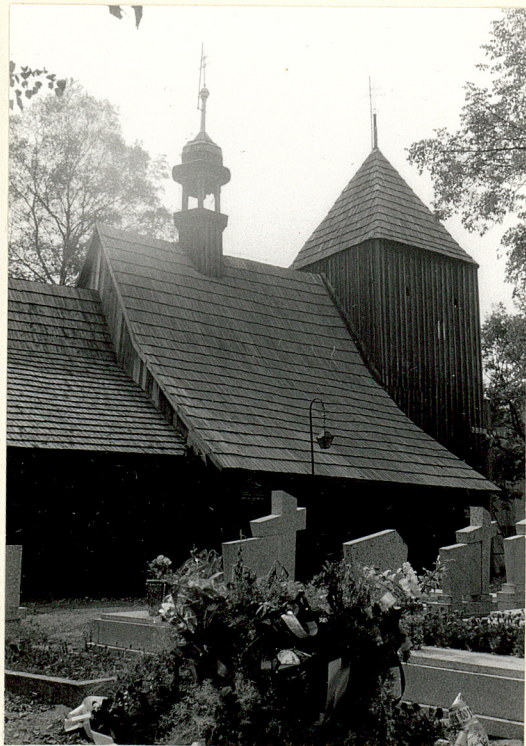
24. Widok ogólny sygnaturki.
25. Wnętrze przyziemia wieży - fragment konstrukcji i konfesjonał.
26. Nieoszalowany fragment zachodniej ściany nawy przy północnym jej narożniku + zadaszenie przyziemia wieży przy ścianie północnej.

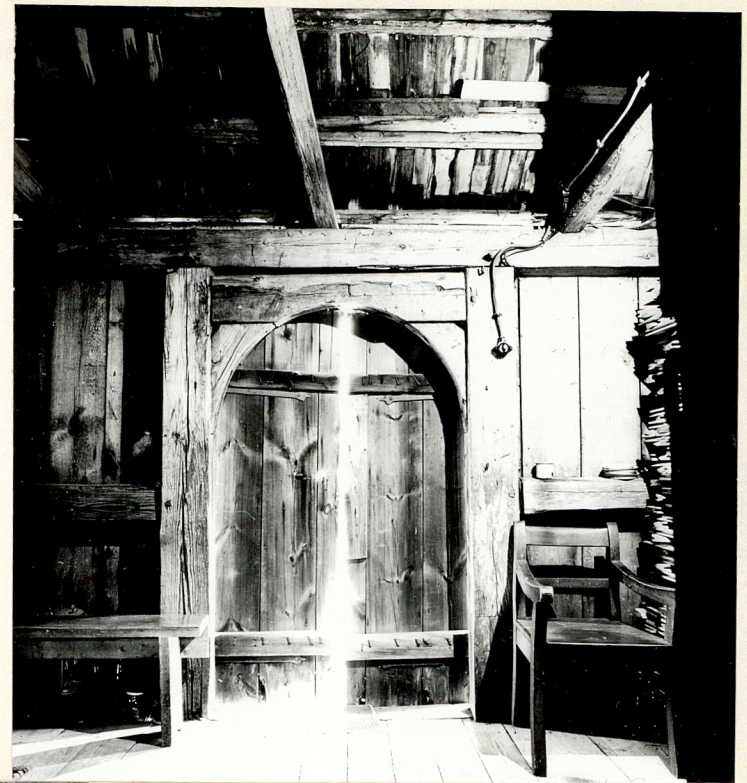
27. Fragment przyziemia zachodniej ściany wieży drzwi wejściowe.
28. Południowy fragment zachodniej ściany nawy i zadaszenie przyziemia południowej ściany wieży.
